INNOVÁCIÓS ÉS TECHNOLÓGIAI  
MINISZTERIUM  
KÖZLEKEDÉSBIZTONSÁGI SZERVEZET

## ZÁRÓJELENTÉS

2020-0789-5  
(HU-6321)

**Vasúti baleset / Tűzeset gördülő állományban**  
Biatorbágy, 2020. augusztus 14.

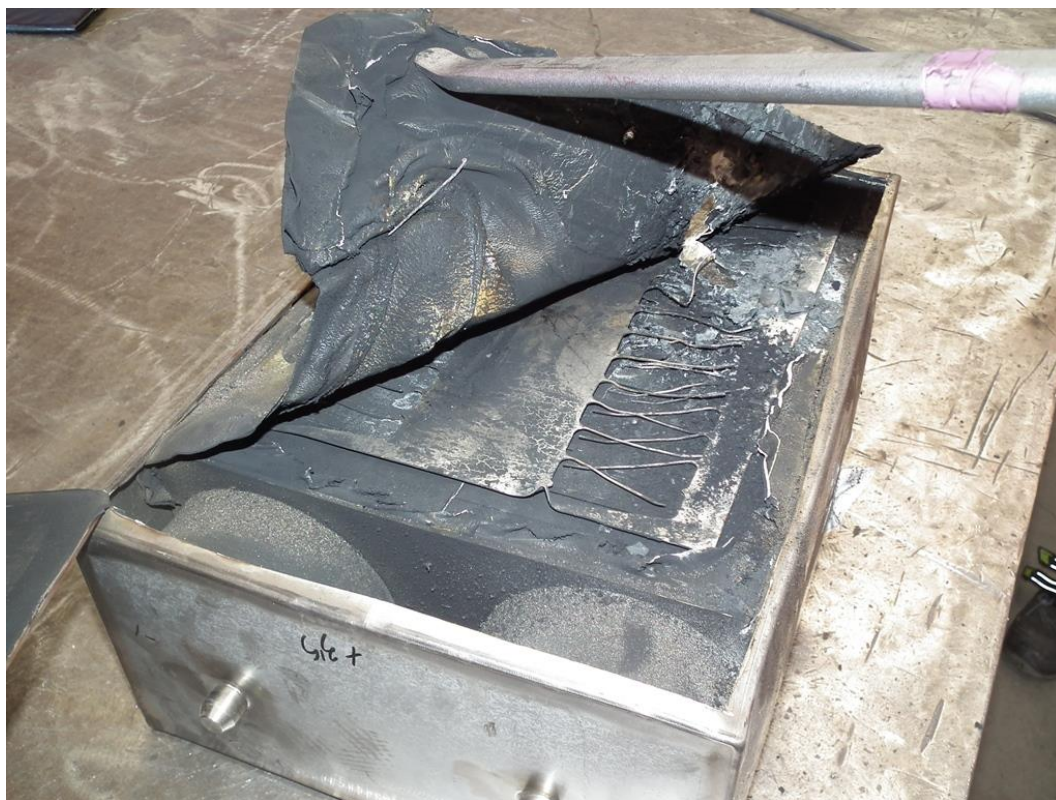
**2. ábra: a kondenzátor belseje**

A kondenzátor dielektrikumát polipropilén film képezi, amely túlmelegedés esetén éghető gázokra bomlik (1. melléklet). A kondenzátor felbontása után egyértelműen látható volt, hogy a túlmelegedés létrejött, vagyis az éghető gázok jelenléte is fennállt.

Ez a kialakítás, anyaghasználat magában hordozza a robbanásveszélyt, ahogy a világban bekövetkezett hasonló események is mutatják (4.5).

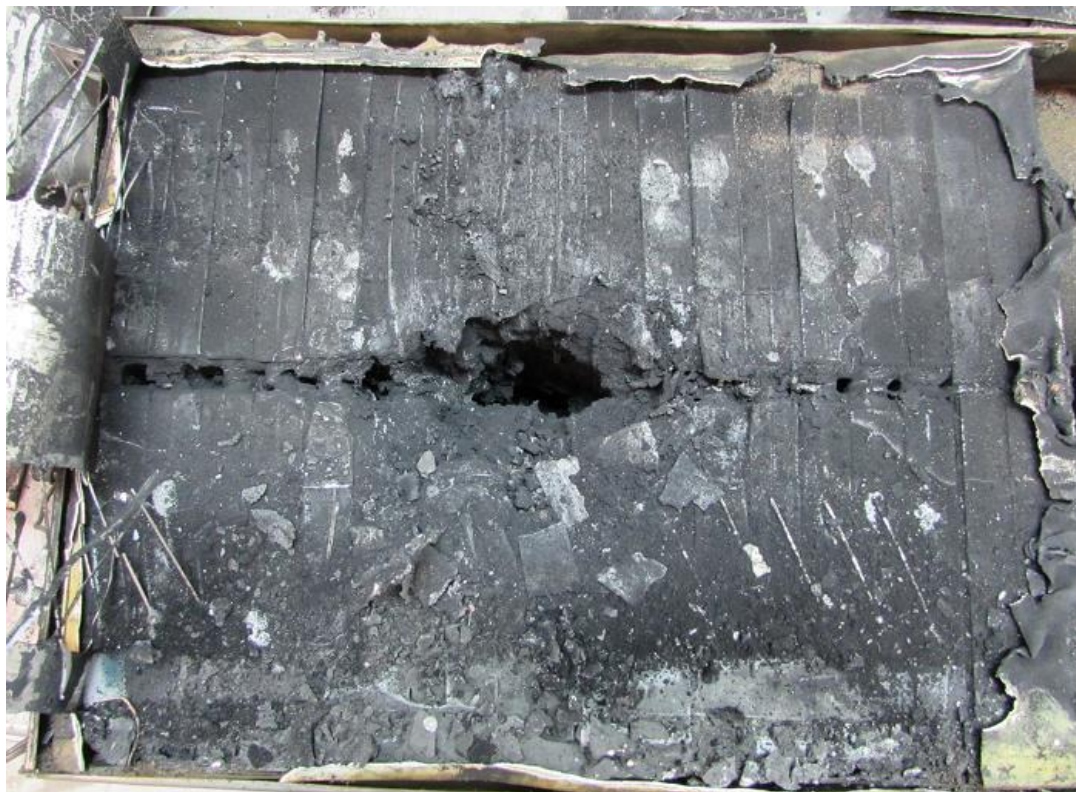
**3. ábra: a C2 kondenzátor állapota**

A C2 kondenzátor több helyen deformálódott, horpadt, de a kondenzátortest nem nyílt ki. A tekercsek és a ház közötti szigetelés több helyen megolvadt, és részben el is szenesedett. A középen lévő néhány tekercs megolvadt, és egy nagy lyuk keletkezett.

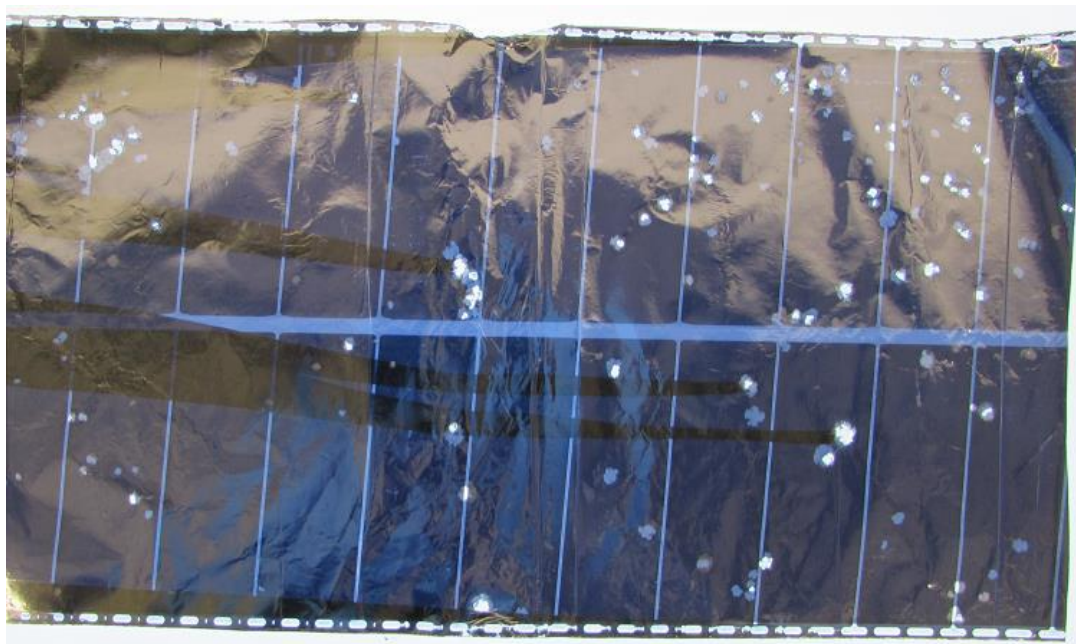
**4. ábra: kondenzátorfilm öngyógyulások nyomaival**

A kondenzátor vizsgálata során sok ilyen öngyógyító folyamat nyomait sikerült felfedezni (3. melléklet), ami a vizsgálatot végző szerint sokkal több volt, mint ami egy ilyen kondenzátorban üzemszerű lenne.

A C2 tekercselésből származó film sok, nagy gyógyulást mutat mind a lapos, mind a kerek területen. A gyógyulások mindkét sorban jelen voltak, de az egyik oldalán sokkal több, mint a másikon, a sérültebb oldalon a szegmentálás csaknem minden biztonsági eleme kiolvadt.
