KÖZLEKEDÉSBIZTONSÁGI SZERVEZET

## ZÁRÓJELENTÉS

2020-0987-5  
(HU-6352)

**Vasúti baleset / Ütközés**  
Ferencváros - Kelenföld, 2020. október 7.

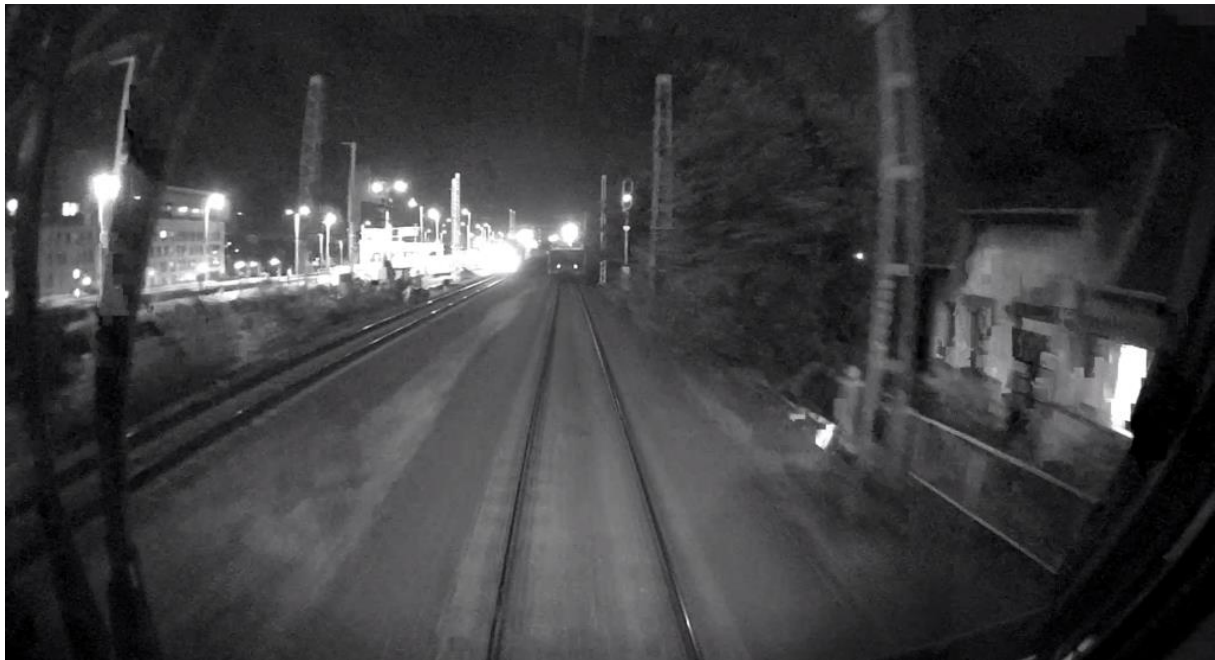
**2. ábra: a vonatok helyzete a gyorsfékezéskor (a 42000-1 sz. vonat kameraképe)**

- 0:33:56** A mozdonyvezető felnézett a hibaüzenet kezeléséből, észlelte a vészhelyzetet, és gyorsfékeezést alkalmazott, 31 km/h sebességnél.
- A fővezeték nyomáskeresőt az adatrögzítő ezt követően 1 másodperccel rögzítette.

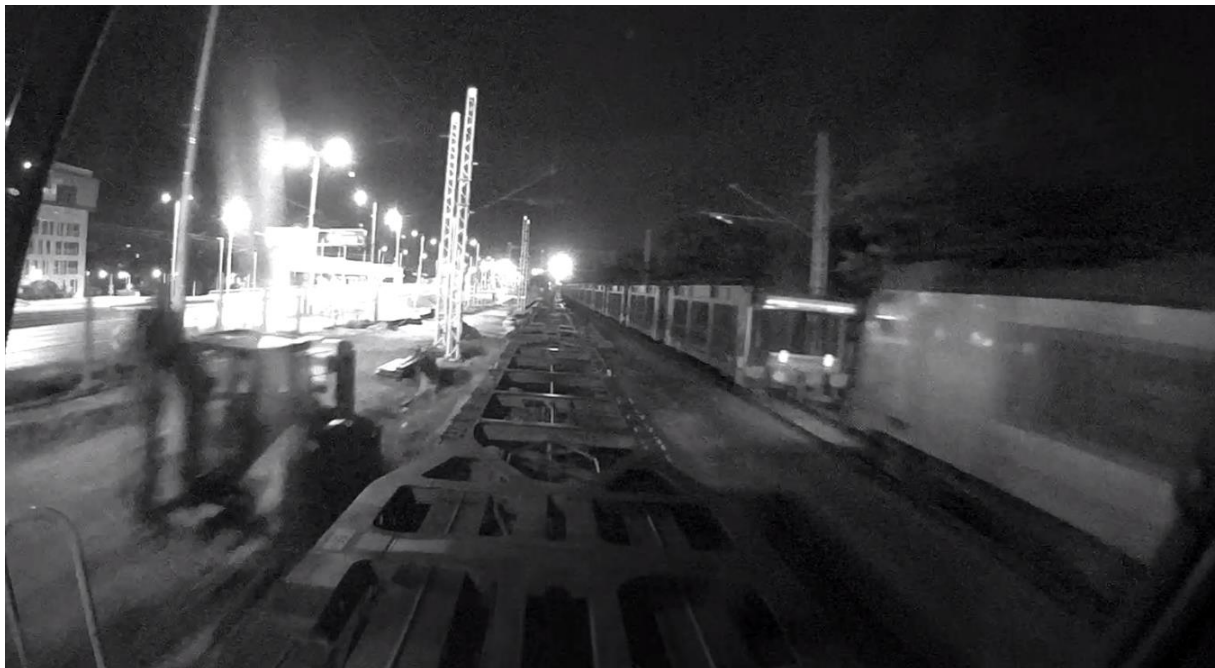
**3. ábra: röviddel az ütközés előtt (a másik vágányon haladó tehervonat kameraképe)**

Ütközés (82+26 szelvény)

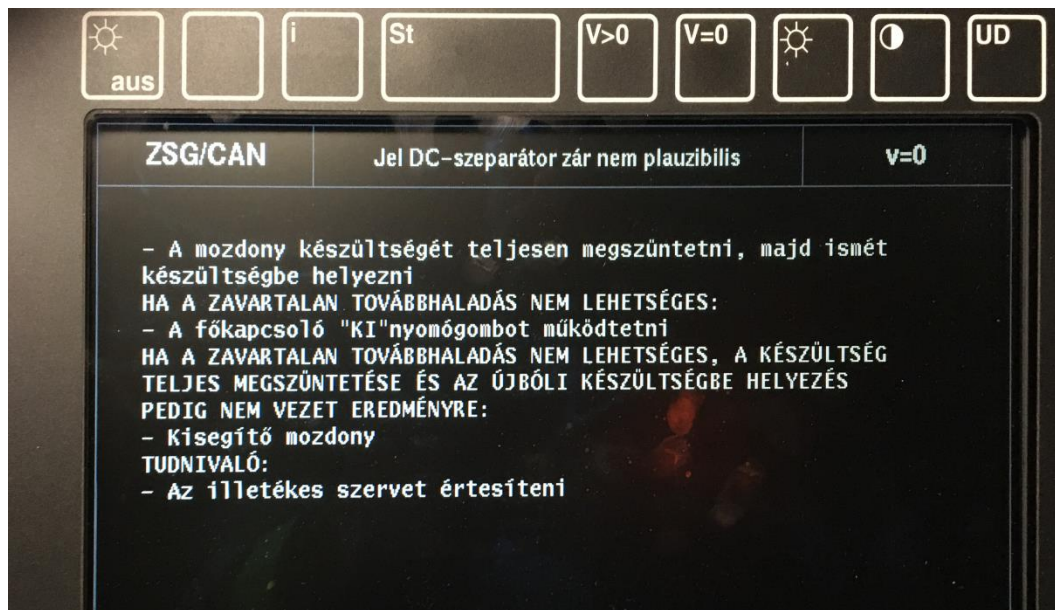
5. ábra: a baleset előtt megjelent hibaüzenet

A vasúti társaságtól kapott tájékoztatás szerint ez a hiba („Jel DC szeparátor hiba” vagy „Jel DC - szeparátor nem plauzibilis hiba”) esetenként a főmegszakító bekapcsolása után jelentkezik. Ilyenkor a következő főmegszakító kikapcsolásig üzemeltethető a gép. „A hiba jelenségnél a járművezérlő vagy fals DC vonatfűtés kontaktor bekapcsolást észlel, vagy nem tudja megállapítani annak helyzetét. Ilyenkor a displayről is eltűnik a vonatfűtés kontaktor ki jelzés, illetve a vonatfűtés bekapcsoló gomb világítása is megszűnik”.

A súgó szöveg szerint a hiba a főmegszakító kapcsoló ki állásával nyugtázható, ám ekkor a főmegszakító tiltásra kerül, a vonatfűtési kontaktor nem meghatározható állása miatt. A hiba valós megszüntetése csak a mozdony újraindításával lehetséges.

A társaság tapasztalatai szerint ez a hiba rendszeres, de mindig hamis.

A kijelzőn megjelenő leírás jól láthatóan nem magyarul lett megfogalmazva, szakszerűtlen fordítása miatt megértése nehézkes, az általa használt kifejezések idegenek (5. ábra). Az üzenet ugyan megérthető, azonban jelentős időre elvonja a mozdonyvezető figyelmét.

A hiba leírása sem világos elsőre, az idegen „plauzibilis” szó használata zavaró, nem feltétlenül érthető.

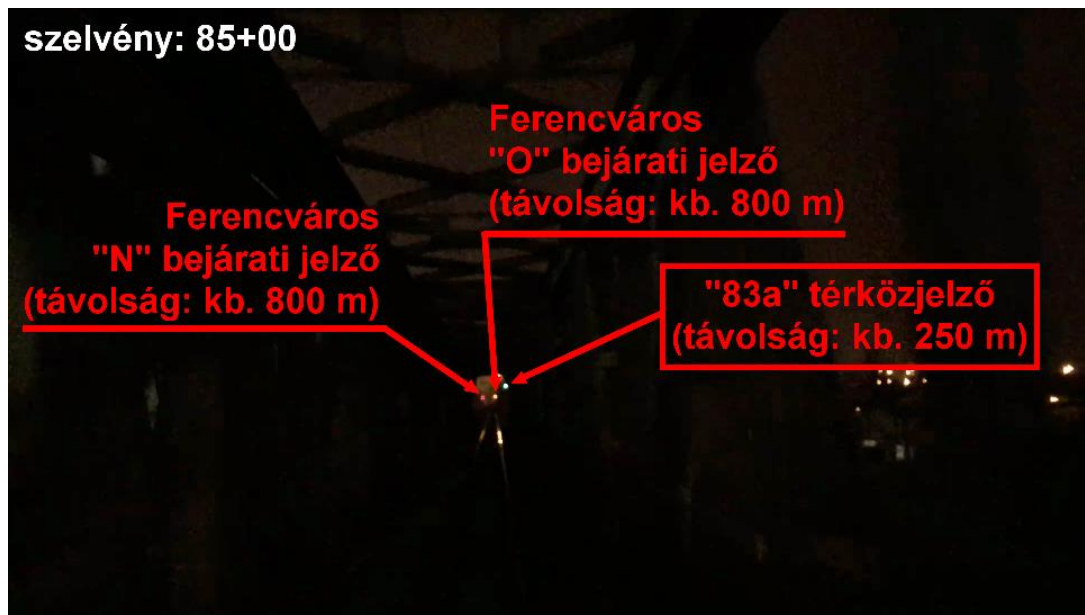
8. ábra: a 83a jelző láthatóvá válása

- A mozdony saját kameraképének minősége nem alkalmas a láthatóság eldöntésére. A későbbi próba alapján azonban a jelző kb. 250 m távolságból vált láthatóvá (2. melléklet). Ez alapján becsülhető az, hogy a konkrét vonatról mikor lehetett már látni.

A Vb 2020. december 22-én hajnalban éjszakai jelző-láthatósági próbát tartott Kelenföld és Ferencváros állomások között.
