INNOVÁCIÓS ÉS TECHNOLÓGIAI  
MINISZTERIUM  
KÖZLEKEDÉSBIZTONSÁGI SZERVEZET

## ZÁRÓJELENTÉS

2020-1058-5  
(HU-6360)

**Váratlan vasúti esemény / Egyéb**  
Budapest-Keleti (IV. vágány), 2020. október 23.

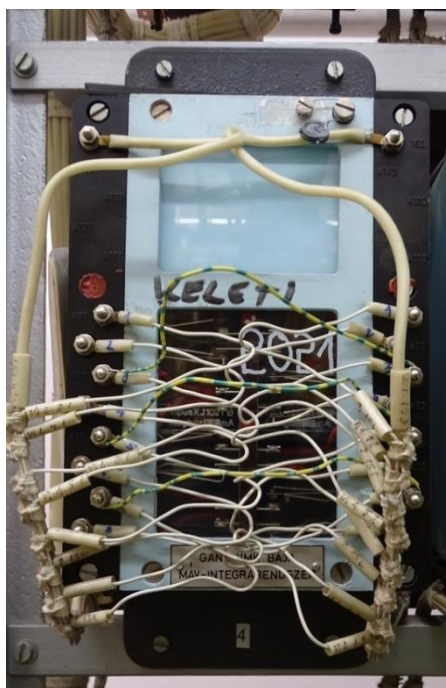
Azonban ismeretlen időpontban ismeretlen személy azt csere helyett a vágányjelfogó átkötésével szakszerűtlenül javította (hamis foglaltság helyett hamis szabad állapotot eredményezve, lásd még: 4.1.1).

A helyszíni vizsgálat során már a próbák (5. melléklet) is igazolták, hogy a biztosítóberendezés nem üzemszerű működése fennállt, és annak oka a jelfogó helyiségben szembeötlő is volt: a IV-V-VI. vágányok végén lévő rövid szigeteltsínek vágányjelfogói át voltak kötve (3. ábra).

3. ábra: átkötések (sárga-zöld vezetékek) a IV. vágány jelfogóján

A kérdéses vágányjelfogó úgynevezett állandó áramú szigeteltsínhez tartozik, azaz ha jól működik, akkor szabad vágány esetén húzott, foglalt vágány esetén ejtett. A rákötött áramkörök szabad vágány (húzott jelfogó) esetén zártak, foglalt vágány (ejtett jelfogó) esetén a jelfogó azokat megszakítja.

Helyreállították a IV-VI. vágányok végén az esettel összefüggő foglaltság-érzékelési hibát.

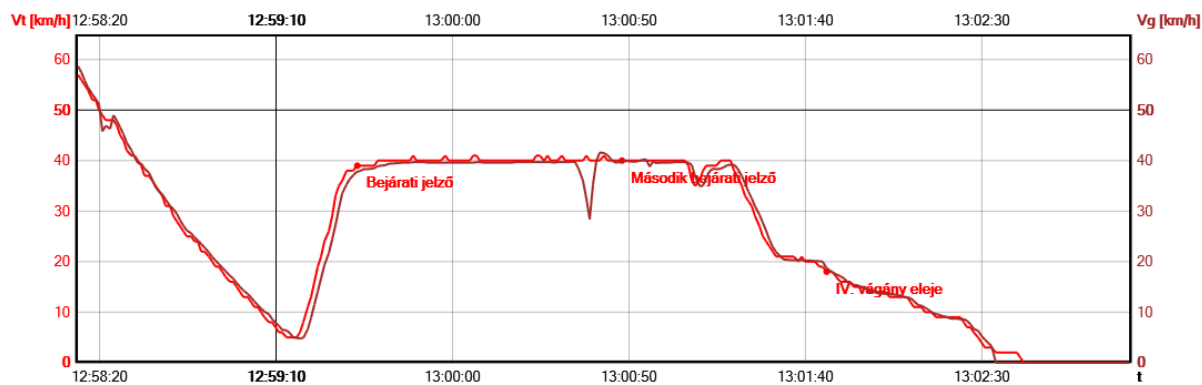
4. ábra: az 545 sz. vonat sebessége (MFB adatok)

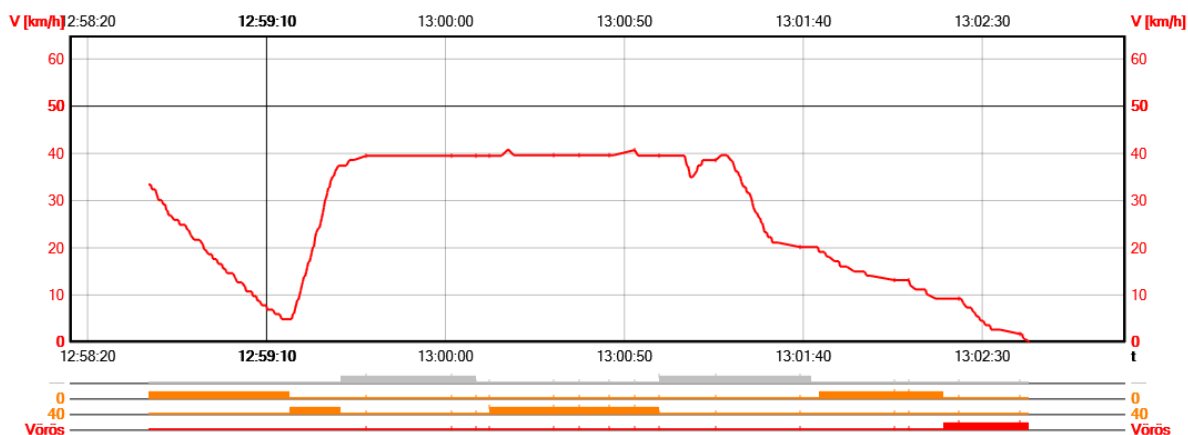
5. ábra: az 545 sz. vonat menetadatai
