## ZÁRÓJELENTÉS

2020-1144-5  
(HU-6373)

**Vasúti baleset / Kisiklás**  
Budakalász, 2020. november 14.

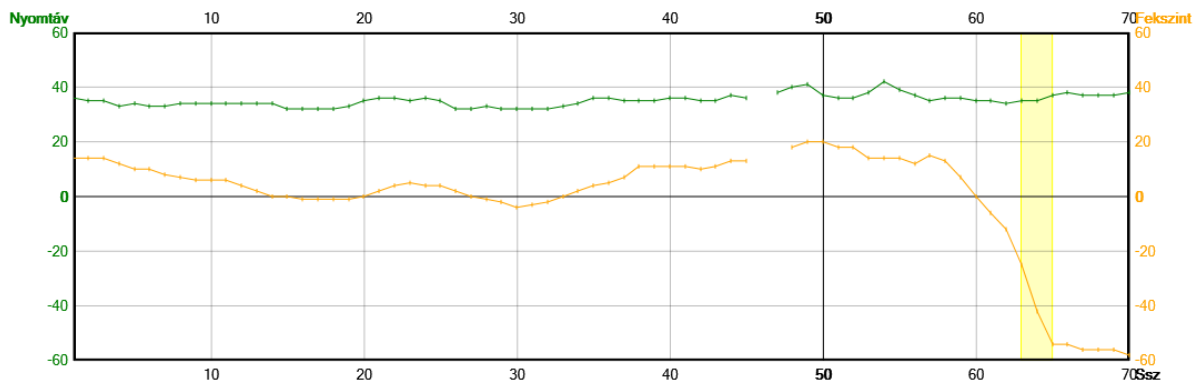
A kisiklás kezdetén a kisiklott tengely a 6. sz. kitérő végén lévő illesztésben volt, itt indult meg a kerék felmászása a sínre. Ebben a helyzetben a jármű tengelyei a következő fekszint-értékeken voltak (1. melléklet):

1. -54 mm
2. -24 mm
3. +18 mm
4. +18 mm

Tehát a kisiklott forgóváz kerékpárjai 30 mm, a forgócsaptáv pedig 57 mm fekszint eltérésben (síktorzulás) voltak.<sup>4</sup>

A vonatkozó előírás (4. melléklet) szerint a D, azaz vágánylezárási mérethatár forgóváz tengelytávon 22 mm, forgócsaptávon 35 mm, amelyet a tényleges értékek túllépnek, a vasúti pálya síktorzulása veszélyesen nagy.

**2. ábra: a vágány mért adatai a vonat menetirányában  
(jelölés: a kisiklott forgóváz helye a felkapás kezdetén)**

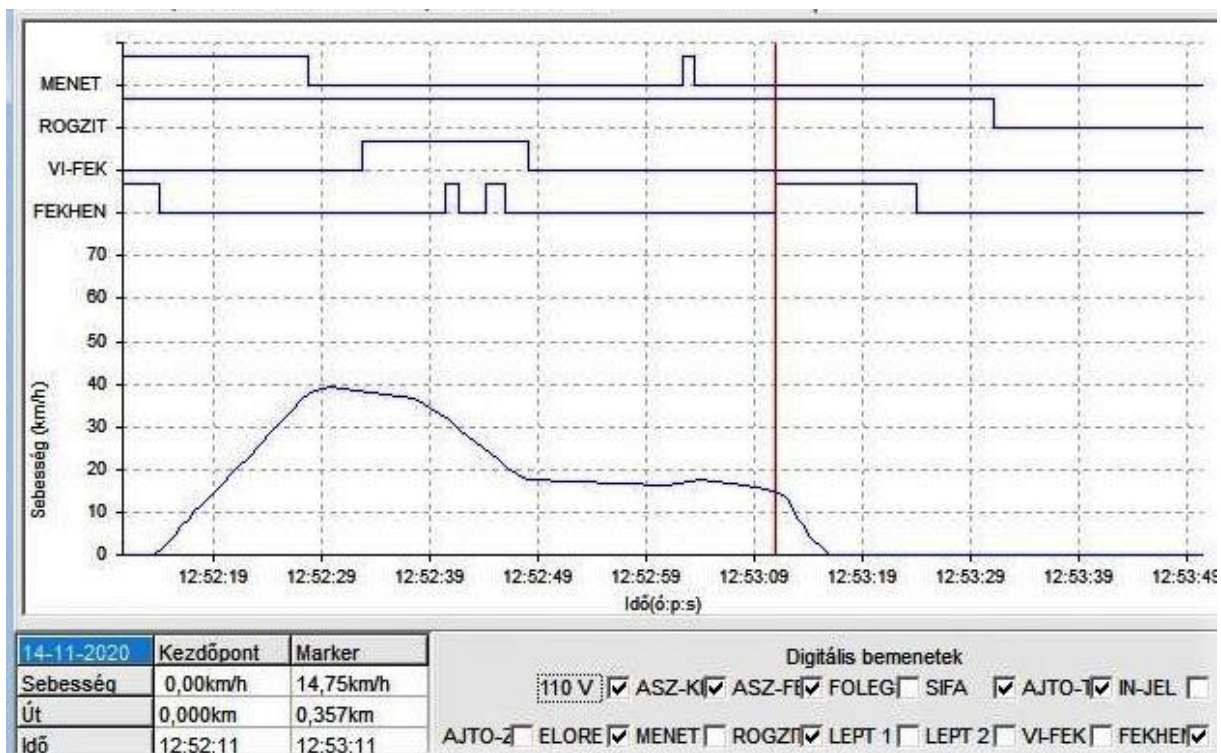
3. ábra: a jármű menetadatainak képe

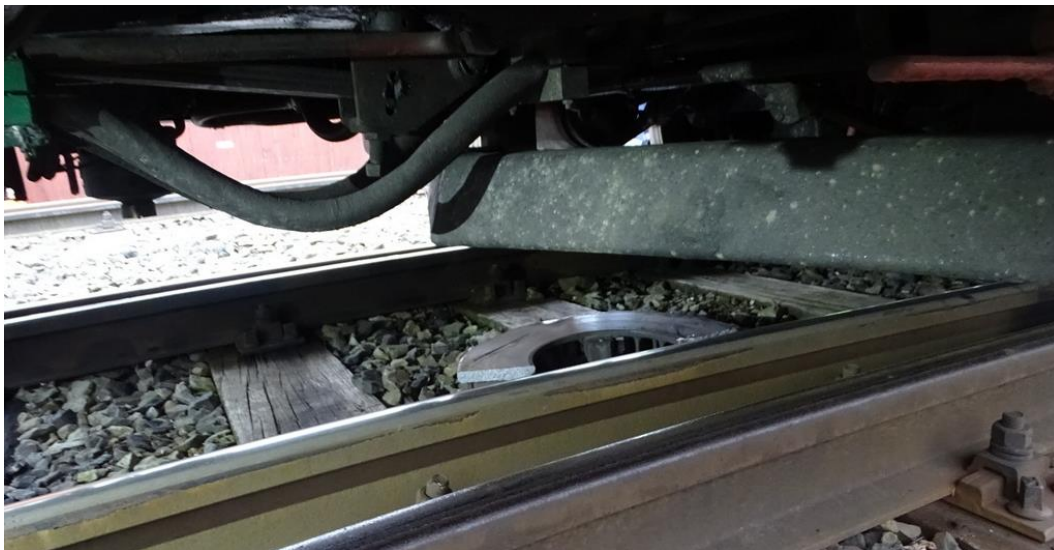
**(356 m)** A 6. sz. kitérő közbenső részén a kisiklott tengely féktárcsája elakadt a sínekben és kettétört (1. melléklet / 4. ábra).

4. ábra: a letört féktárcsa darab a 6. sz. kitérő közbelső részén

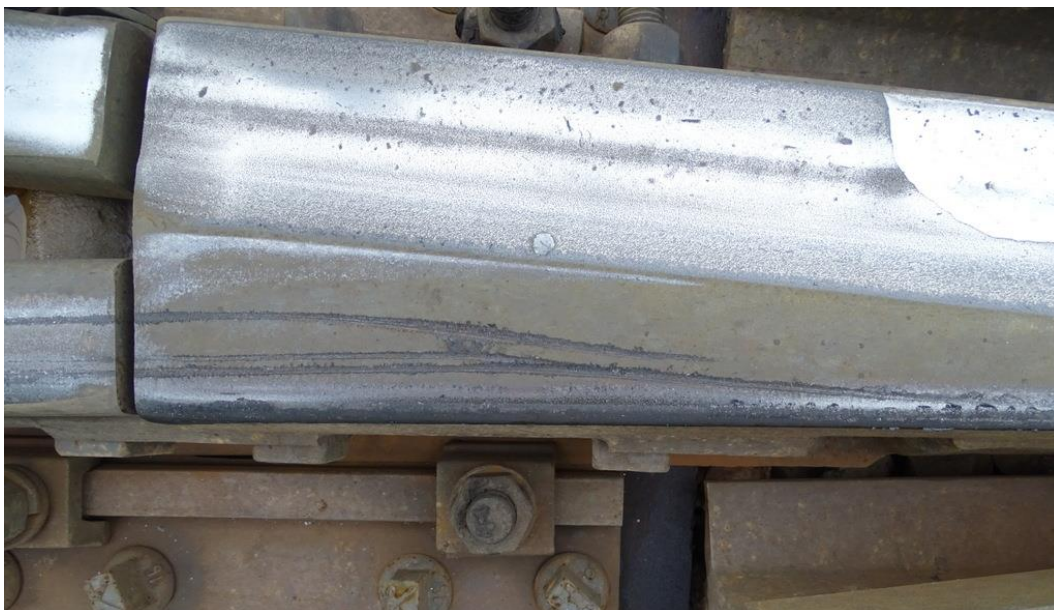
A harmadik kocsi első tengelyének bal kereke a 12-6 sz. kitérők közti vágányszakaszon végén, a 6. sz. kitérő végének illesztésén kiemelkedett, felmászott a sínre.

A felkapási nyomok, és a sín futófelületén lévő nyomkarima nyomok az illesztéstől indultak. A nyomok azt igazolták, hogy ezen a részen összesen legalább három kerék mászott fel a sínre (1. melléklet / 5. ábra), a többi azonban a kitérő vezetősinjénél visszakerült a helyére. Azt a vizsgálat során nem lehetett feltárni (lásd: 2.8), hogy melyik volt a többi kerék, így azt sem, hogy akár korábbi vonat is lehetett.

5. ábra: legalább három nyomkarima felfutási nyoma  
a 6. sz. kitérő keresztezési részén

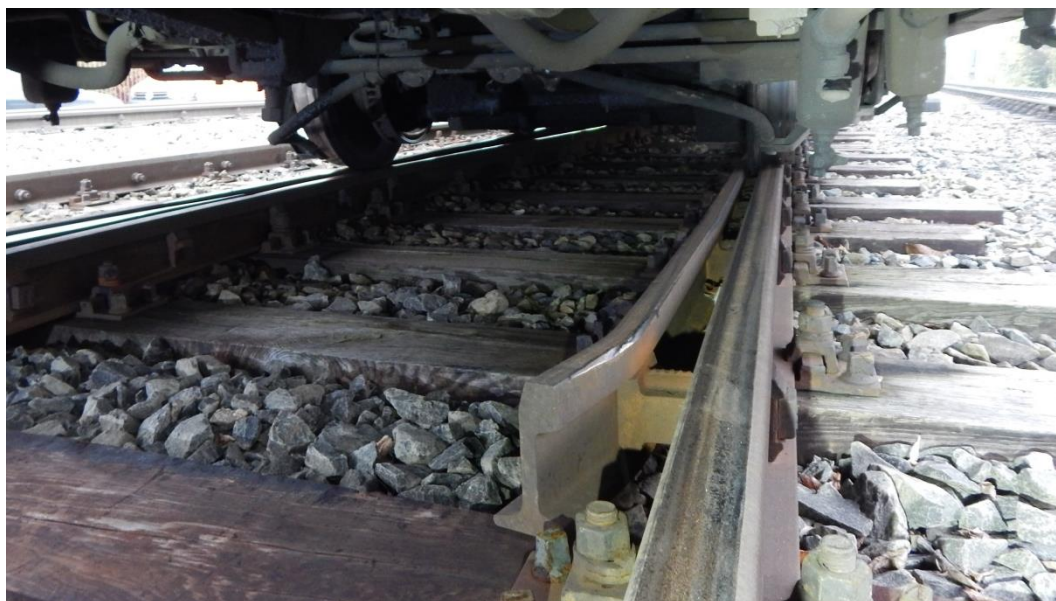
**12:53:06 (332 m)<sup>2</sup>** A 6. sz. váltó vezetősinjénél a kerékpár jobb kereke is átlépte a vezetősínre, így a kerék leesett a vágányról (1. melléklet / 6. ábra), 18 km/h-nál.

**6. ábra: a 6. sz. kitérő vezetősínjén lévő ütés- és felfutásnyom**
