# Untersuchungsbericht

Aktenzeichen: 60uu2017-07/003-3323

## Gefährliches Ereignis im Eisenbahnbetrieb

Ereignisart:	Bahnübergangsunfall
Datum:	17.07.2017
Zeit:	21:15 Uhr
Bahnhof:	Hohenlimburg
Gleis:	042
Kilometer:	17,335

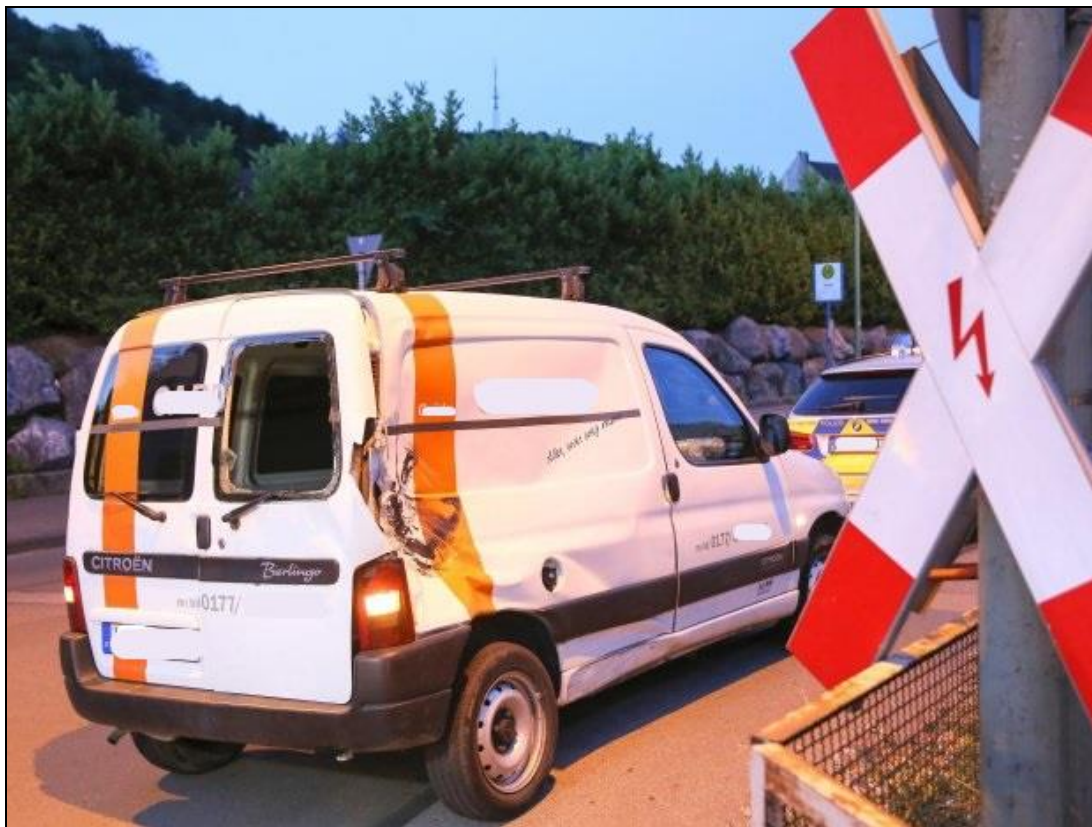
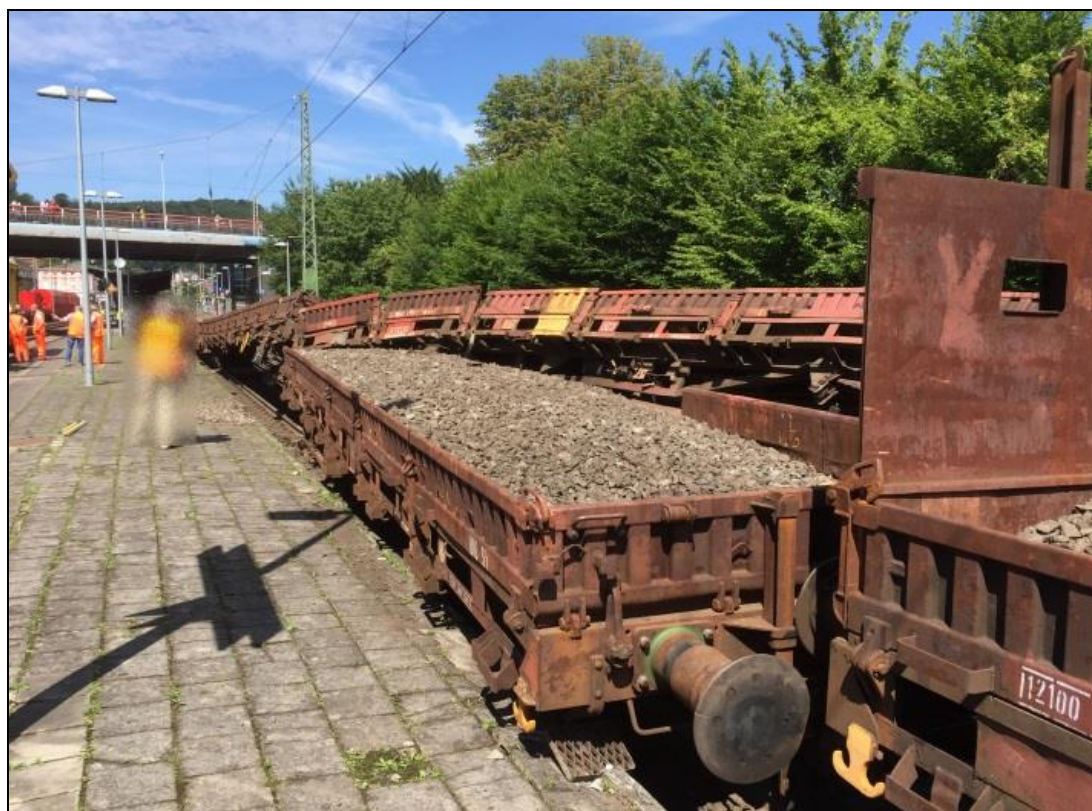
Abb. 1: Bilder von den Unfallstellen

Die Primärursachen für den Zusammenprall auf dem BÜ „Oeger Straße“ und der anschließenden Zugkollision des hinteren mit dem vorderen Zugteils, sind in gravierenden Mängeln bei der Vorbereitung des Zuges begründet.

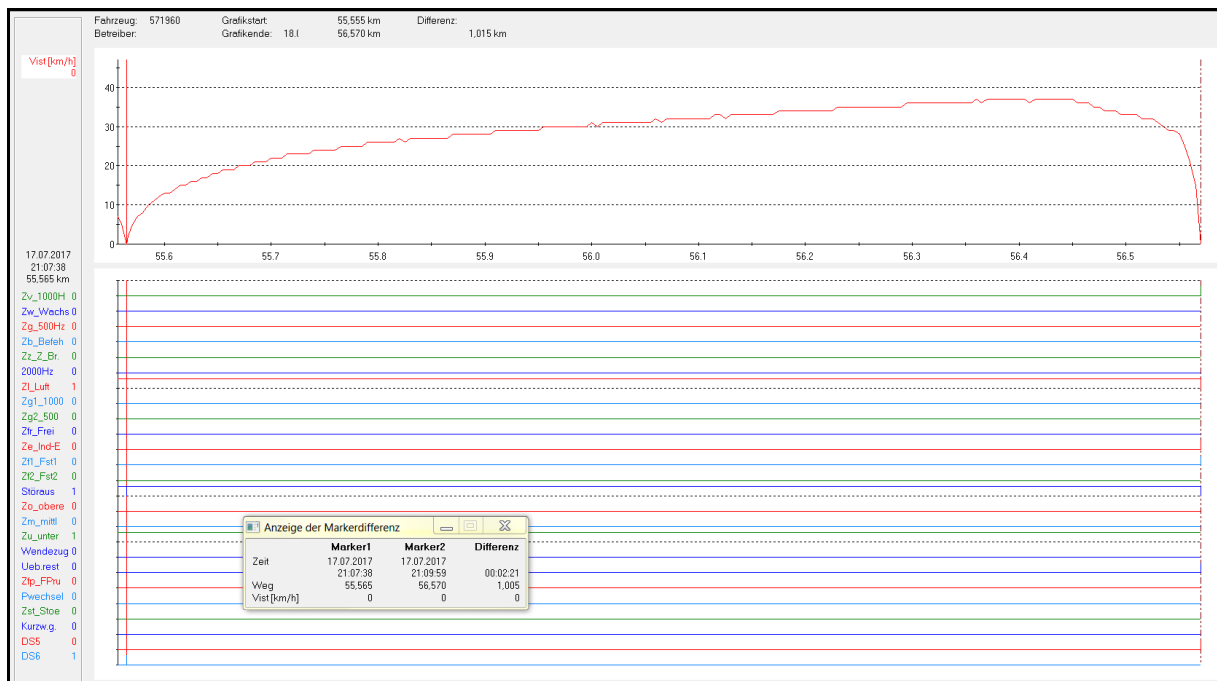
Abb. 3: EFR-Daten DGV 93590; führendes Tzf; graf. Darstellung

Die Auswertung der auf dem führenden Tzfz aufgezeichneten Daten der elektronischen Fahrtregistrierung (EFR) lässt erkennen, dass der Tzfz gegen 21:07:38 Uhr (DSK-Zeit) seine Fahrt aufnahm (Abb. 4). Die dabei aufgezeichneten und nachfolgend genannten Uhrzeiten sind systemintern und können von der realen Uhrzeit abweichen. Im weiteren Verlauf beschleunigte der Tzfz seinen Zug bis auf eine Geschwindigkeit von etwa 37 km/h. Nach einer zurückgelegten Strecke von etwa 880 m ist der Beginn einer Geschwindigkeitsreduzierung erkennbar. Der Zug kam gegen 21:09:59 Uhr (+6 Min = Realzeit) zum Stillstand. Er hatte in einer Fahrzeit von 2 Minuten und 21 Sekunden insgesamt etwa 1005 m zurückgelegt. Da während der Bremsung kein Wechsel auf der Spur L (Hauptluftleitung gefüllt) aufgezeich-

net wurde, lässt dies darauf schließen, dass der Tf keine Schnellbremsung einleitete. Der steile Abfall der Geschwindigkeitskurve deutet jedoch auf eine vom Tf durchgeführte Vollbremsung hin. Die anschließende Zugkollision durch den hinteren, auffahrenden Zugteil ist aus den EFR-Daten nicht ersichtlich. Auffällig war jedoch, dass die PZB-Fahrzeugeinrichtung für die Zugfahrt nicht eingeschaltet war. Dies war auch bereits bei länger zurückliegenden Zugfahrten mit diesem Tzf der Fall. So wurde das Fahrzeug seit dem 14.07.2017 um 11:43 Uhr (DSK-Zeit) ohne eingeschaltete PZB-Fahrzeugeinrichtung bewegt. Dabei wurden über 100 km Fahrweg bei Geschwindigkeiten bis 70 km/h registriert.

Auf die Entstehung der hier untersuchten Unfälle hatte dies keinen Einfluss. Interessant ist jedoch, dass der Tf nur zwei Minuten nach der Zugkollision die PZB-Fahrzeugeinrichtung einschaltete. Der Zug hätte damit nicht abfahren dürfen.

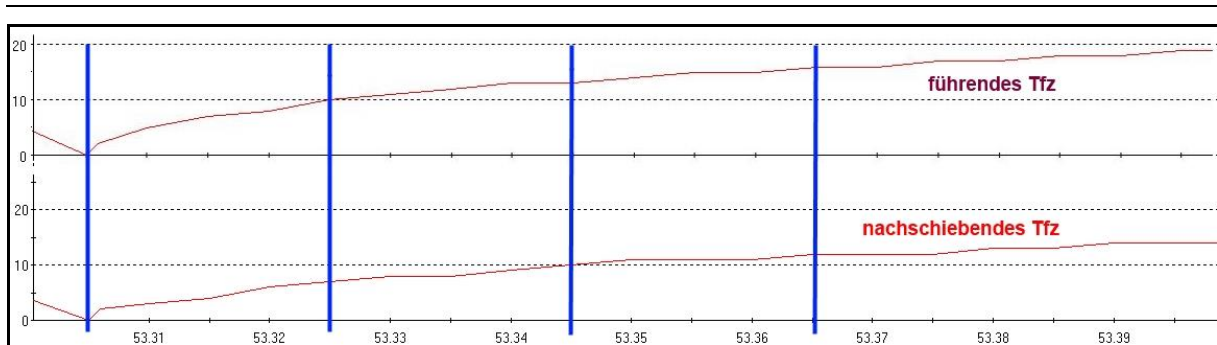
Abb. 4: graf. Darstellung des anfänglichen Geschwindigkeitsverlaufs beider Tfz

Nach einem Fahrweg von ca. 355 m war die Lücke zwischen den Zugteilen so groß, dass das letzte Fahrzeug des vorderen Zugteils die BÜSA am BÜ „Oeger Straße“ ausschaltete und ein Pkw den BÜ befahren konnte.

Das Schiebe-Tfz hatte zwischenzeitlich eine Geschwindigkeit von 26 km/h erreicht, als der vordere Wagen des hinteren Zugteils den BÜ „Oeger Straße“ befuhr. Mit etwa dieser Geschwindigkeit erfolgte der Zusammenprall mit dem Pkw. Der Zusammenprall ist in den EFR-Daten nicht erkennbar.

Offensichtlich hat der Tf des Schiebe-Tfz zu diesem Zeitpunkt weder die Trennung des Zuges, noch den ungesicherten BÜ und den anschließenden Zusammenprall bemerkt. Daher beschleunigte er im weiteren Verlauf die Fahrzeuggruppe bis auf max. 35 km/h. Diese Geschwindigkeit blieb dann auf einem Weg von ca. 260 m nahezu konstant. Es ist davon auszugehen, dass der Tf in diesem Zeitraum die Zugtrennung bemerkt haben muss. Der Tf versuchte in diesem Zeitraum wahrscheinlich den Tf der Zuglok zu erreichen. Dies erscheint in Anbetracht seiner eigenen Angaben (s.o.) hinreichend wahrscheinlich. Dieser Verbindungsversuch erfolgte nachweislich nicht über GSM-R. Zu diesem Zeitpunkt war der Tf der Zuglok wahrscheinlich auch schon in Kontakt mit der Fdl-in und deshalb auch nicht erreichbar. Nach einer insgesamt durchfahrenen Strecke von ca. 965 m wurde der zweite Zugteil abrupt durch die Kollision mit dem vorderen Zugteil zum Stillstand gebracht.

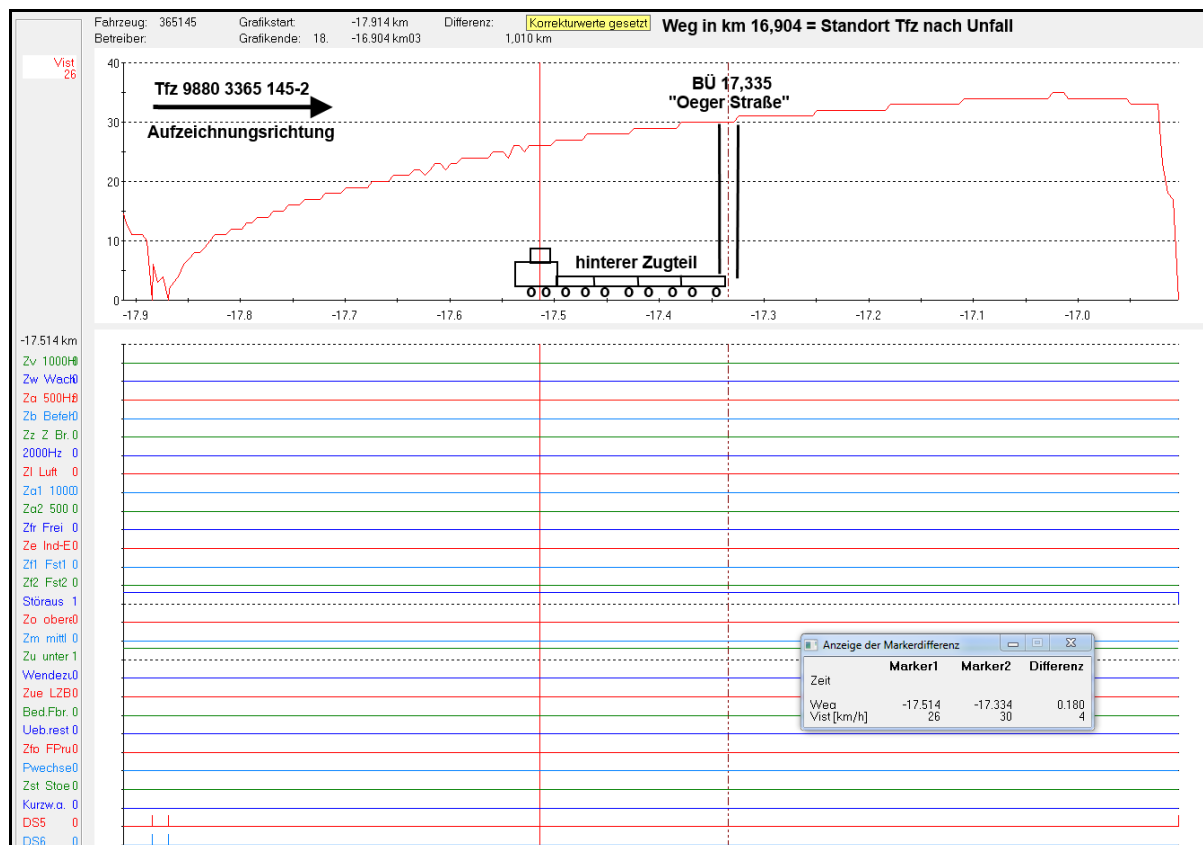
Abb. 5: EFR-Darstellung des nachschiebenden Tzf; graf.Darstellung

Tf nachschiebender Tzf müssen beim Nachschieben Fahrzeugeinrichtungen der PZB abschalten (siehe Fahrdienstvorschrift 408.2441(3) a). Entgegen dieser Regel war die PZB-Fahrzeugeinrichtung durch das Ausschalten des PZB-Störschalters sowie das Verlegen des PZB-Absperrhahnes deaktiviert, wodurch die Spur L (Hauptluftleitung gefüllt / <2,2 bar) nicht geschrieben wird. Eine Aussage zum Bremsverhalten des Tf ist dadurch nicht möglich.

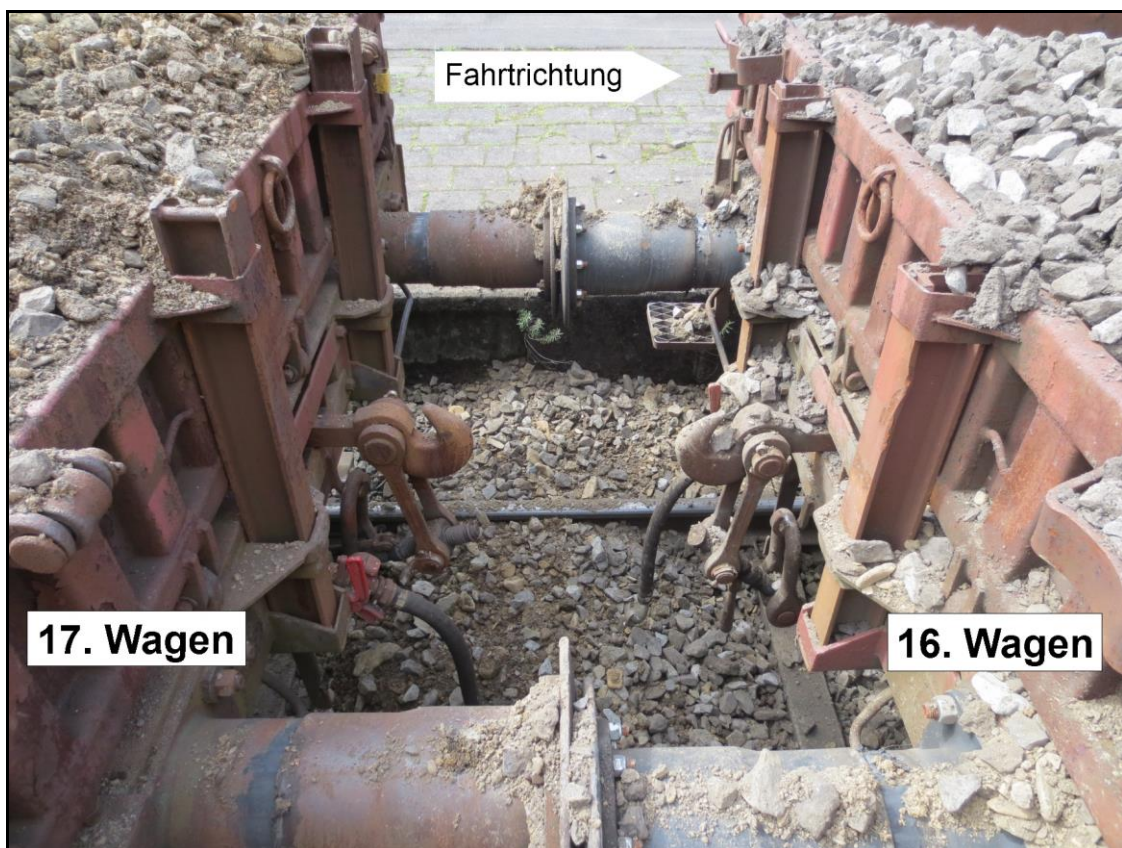
Im Rahmen dieser Tätigkeiten sind dem Rb zwei folgenschwere Fehler unterlaufen. So merkte er nicht, dass die Wagen 16 und 17 weder mittels Schraubenkupplung, noch über die HL miteinander verbunden waren. Die Luftabsperrhähne waren an dieser Stelle geschlossen. Am Schluss des Zuges war zwar der letzte Wagen durch die Schraubenkupplung mit dem nachschiebenden Tzf verbunden, die HL jedoch war auch hier unterbrochen. Auch hier waren die Luftschläuche nicht verbunden und die Absperrhähne geschlossen.

Diese Aussage wird durch die Untersuchungen bestätigt. Die Funktion der Bremsen hatte der Rb mit Sicherheit über den 16. Wagen hinaus nicht geprüft. Hätte er dies getan, so wäre ihm aufgefallen, dass die Bremsen im Zug ab dem 17. Wagen nicht funktionierten.

DGV 93590 bestand somit aus zwei Teilen, von denen die Bremsen des vorderen Zugteils vom führenden Tfz gespeist und gesteuert wurden. Im Gegensatz dazu war die HL des hinteren Zugteils weder an das nachschiebende Tfz noch an den vorderen Zugteil angeschlossen. Damit waren die Wagen des hinteren Zugteils ungebremst.

Abb. 6: Trennung des Zuges zwischen dem 16. und 17. Wagen

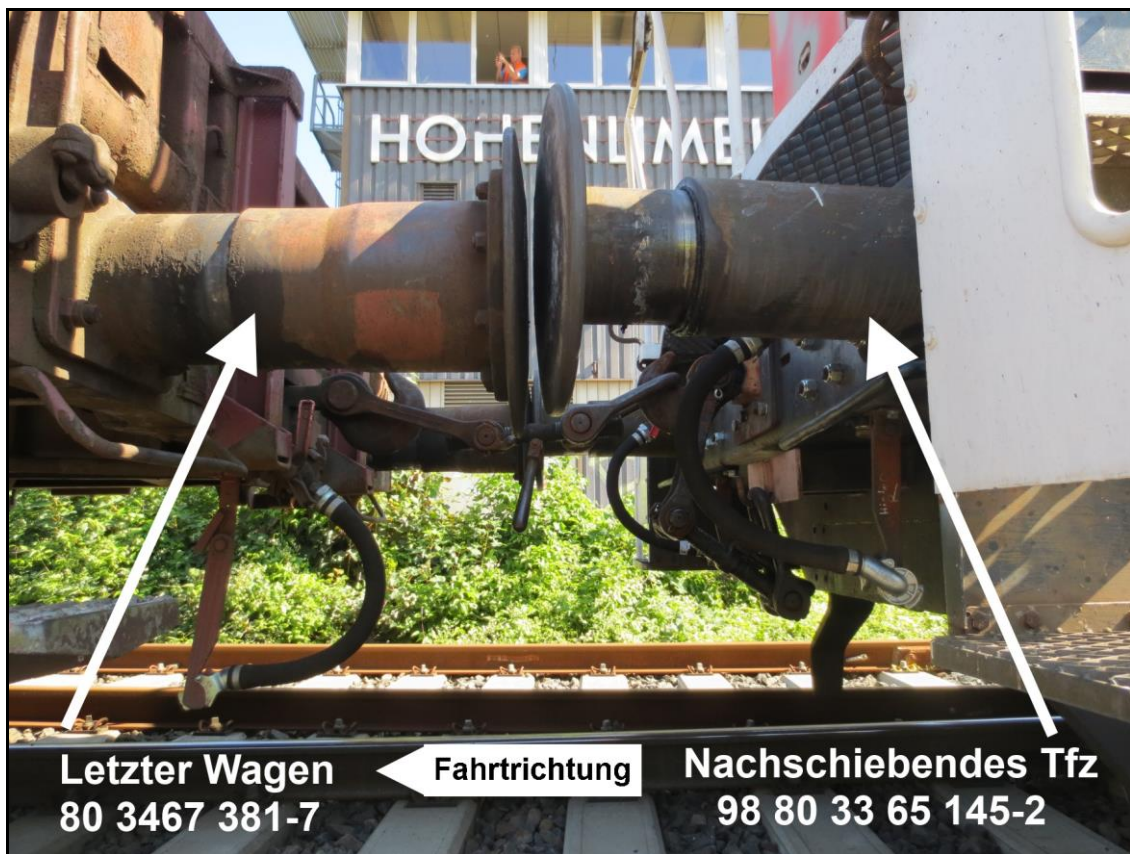
Abb. 7: HL nicht verbunden zwischen letztem Wagen und nachschiebenden Tzf

Der am Schluss des hinteren Wagenzuges an 26. Stelle laufende Wagen war mittels Schraubenkupplung mit dem nachschiebenden Tfz gekuppelt. Die Schläuche der HL waren jedoch nicht miteinander verbunden. Sowohl am Tfz als auch an diesem Wagen waren die Luftabsperrröhre geschlossen (vgl. Abb. 8).

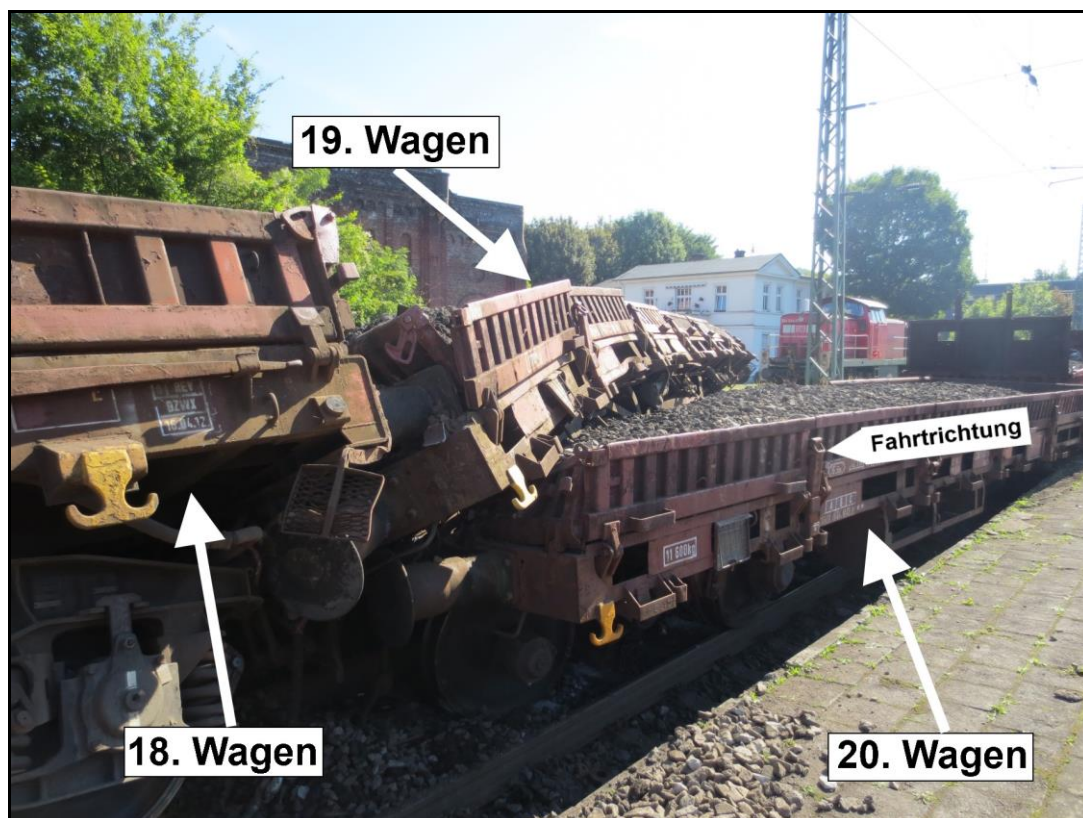
Abb. 8: Wagen 18 bis 20

Der an 18. Stelle laufende Wagen war mit seinem hinteren Radsatz nach rechts entgleist. Der ihm nachfolgende 19. Wagen war nahezu vollständig nach rechts aus dem Gleis geholt worden und hatte sich quer nach rechts über den 20. Wagen gelegt. Seine herausgerissenen Radsätze befanden sich unter dem 20. Wagen. Bei dem an 20. Stelle laufenden Wagen war der hintere Radsatz nach links entgleist.
