COMISIÓN DE INVESTIGACIÓN  
DE ACCIDENTES FERROVIARIOS

*Investigación del incidente  
nº 0026/2011 ocurrido el 01.06.2011*

*Informe final*

INFORME FINAL SOBRE  
EL INCIDENTE FERROVIARIO Nº 0026/2011  
OCURRIDO EL DÍA 01.06.2011  
EN LA ESTACIÓN DE TRASONA (ASTURIAS)

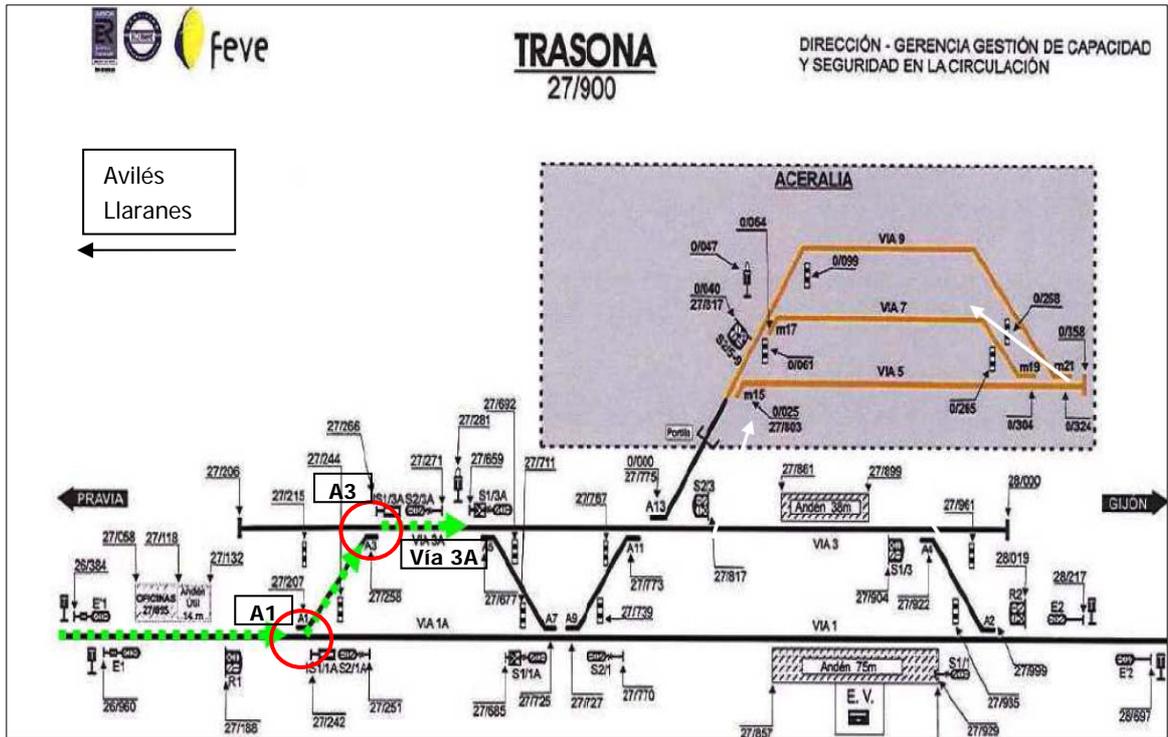
El tren tenía establecido itinerario sobre vía 3A. Ésta tiene una pendiente de 10 milésimas sentido Pravia. En esta vía estaba previsto realizar el corte de las dos locomotoras del resto del tren y enviarlas a la terminal de carga de Aceralia, situada próxima a la estación.

Entrada a la estación de Trasona de tren 9203 de vía general a vía 3A.

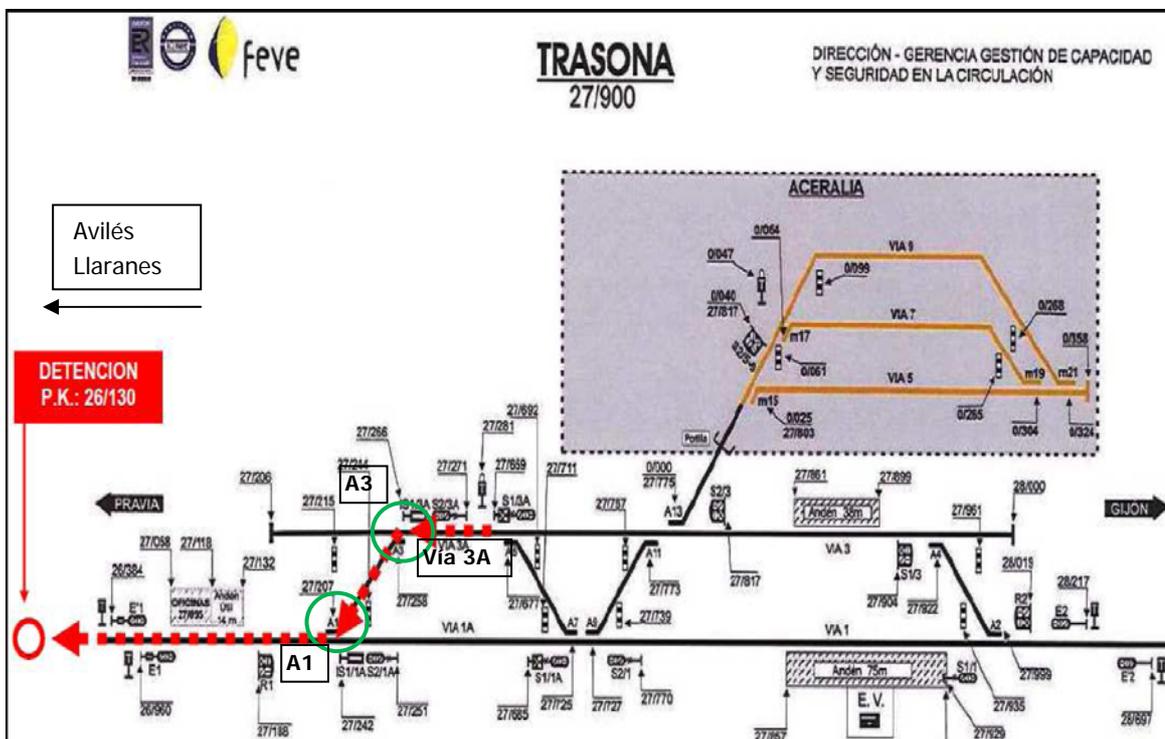
Inmediatamente después de realizarse el corte de las dos locomotoras, las ocho plataformas comienzan a moverse en dirección Pravia, accediendo a la vía general y recorriendo 1.380 metros a la deriva. Se detiene por sí solo cerca del apeadero de Llaranes, al ir perdiendo velocidad como consecuencia de la variación del perfil longitudinal que pasa a ser horizontal en el punto de detención.

Escape de material (8 plataformas portabobinas vacías) de vía 3A a vía general.

Una vez realizado el corte, las dos locomotoras se encaminan hacia las vías de Aceralia. Entretanto, las ocho plataformas inician el deslizamiento, sentido Pravia, ayudadas por la pendiente de la vía (10 milésimas) y al seguir las agujas dispuestas hacia vía general el corte accede a la misma. Las plataformas circulan a la deriva, dirección Pravia, durante 1.380 metros, deteniéndose finalmente por sí solas cerca del apeadero de Llaranes, al ir perdiendo velocidad como consecuencia de la variación del perfil longitudinal que pasa a ser horizontal en el punto de detención.

Destinatario final	Número	Recomendación
Feve	26/11-1	Insistir en el cumplimiento de la normativa a todo el personal implicado en la circulación de los trenes, en lo referente a la realización de operaciones de enganche y desenganche.
Feve	26/11-2	Analizar la conveniencia de colocar, en la estación de Trasona y en otras estaciones de características similares, indicadores de rasante que señalicen la pendiente existente en la vía.
Feve	26/11-3	Dadas las características de la estación de Trasona (elevadas pendientes, realización de maniobras para mercancías y fluido tráfico de cercanías), y según lo estipulado en el artículo 6/12/00 del RCT, analizar la conveniencia de documentar mediante consigna la realización de maniobras en esta estación.
