COMISIÓN DE INVESTIGACIÓN  
DE ACCIDENTES FERROVIARIOS

*Informe final*

INFORME FINAL SOBRE  
EL ACCIDENTE FERROVIARIO Nº 0064/2010  
OCURRIDO EL DÍA 03.12.2010  
EN EL PASO A NIVEL, CLASE A,  
ENTRE LAS ESTACIONES  
DE ESPEJA Y FUENTES DE OÑORO (SALAMANCA)

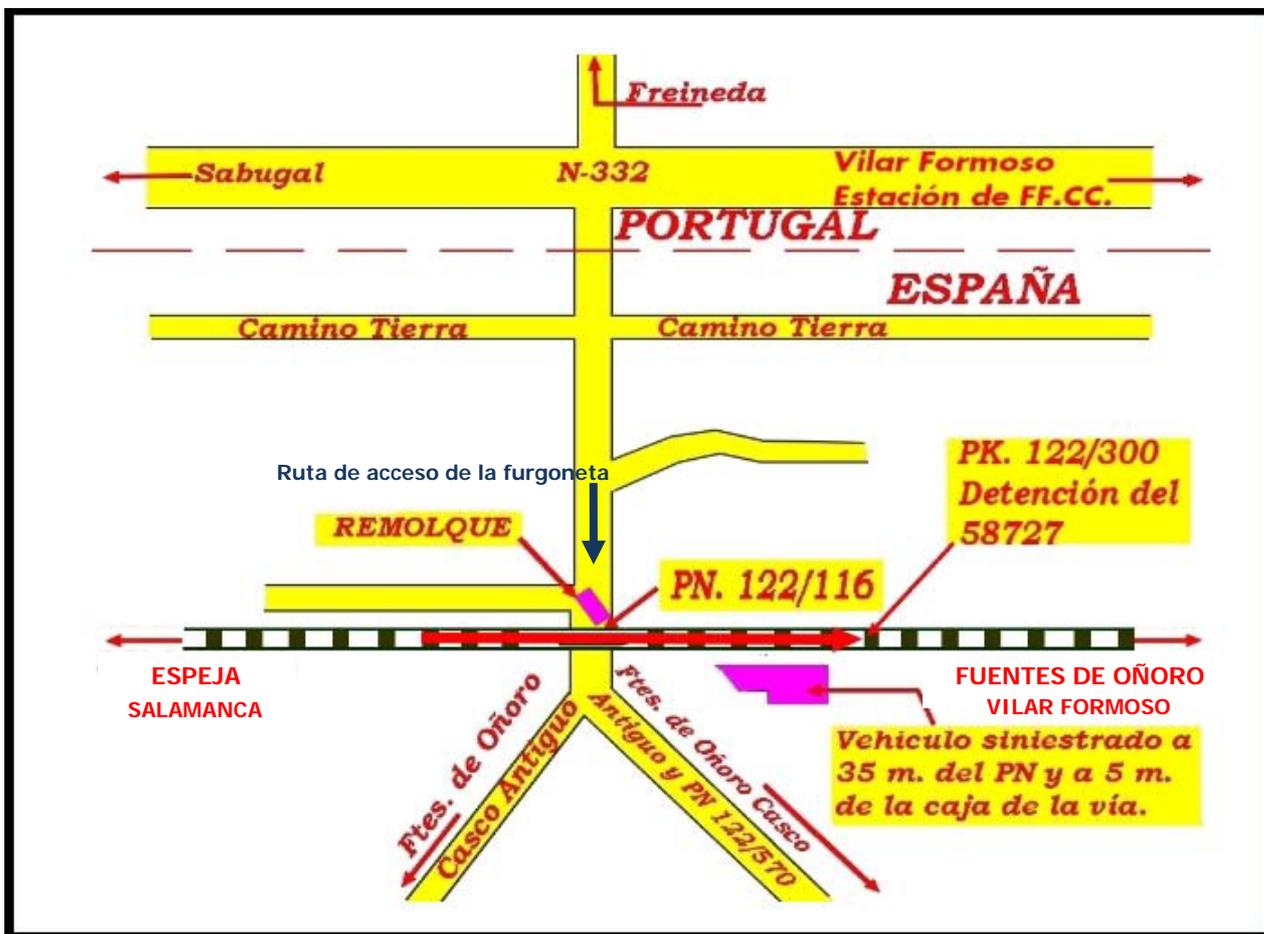
Croquis del lugar del accidente (fuente: Adif - CIAF)

prolongado del silbato al mismo tiempo que acciona el freno de emergencia. Finalmente, no puede evitar el arrollamiento del vehículo que, según lo manifestado por el maquinista, no se movió. Tras el impacto, la furgoneta es desplazada del paso a nivel 35 metros, quedando a 5 metros del carril derecho, sentido de la marcha del tren. El remolque queda en el lado izquierdo de la vía, sentido de la marcha del tren, lugar por donde había accedido el vehículo. Una vez el maquinista comunica lo sucedido al puesto de mando de León, según su declaración, acude a socorrer al conductor quien se encontraba ya fallecido.

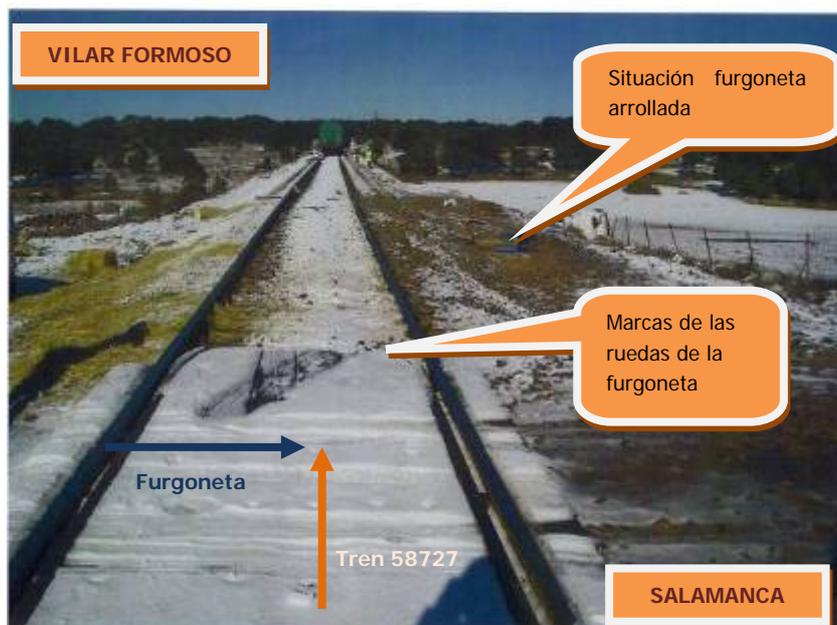
(Fuente: Adif - CIAF)

Dispone de candelabros, camino entablonado (traviesas de madera) y contracarriles.

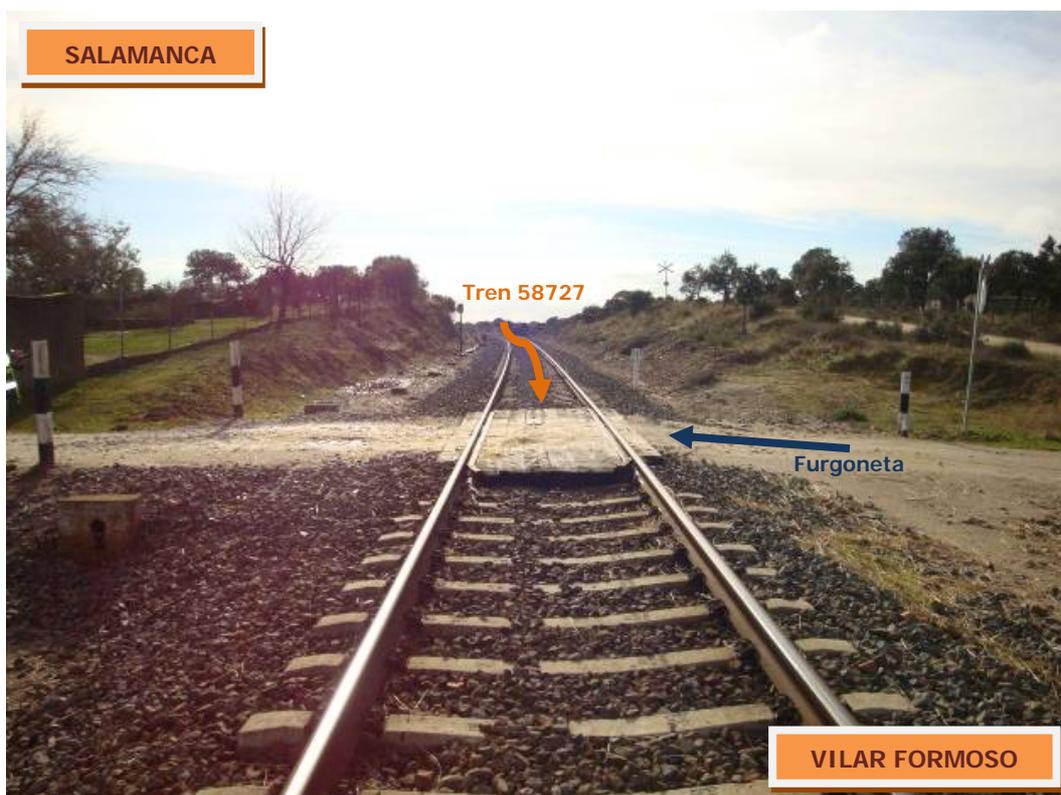
Visibilidad. Según el acta de inspección del paso a nivel realizada por Adif, fechada el 4 de diciembre de 2010, la visibilidad real del paso, atendiendo al sentido de circulación del tren 58727, es la siguiente:

Por el lado izquierdo, mirando a la derecha: 336 metros (situación del vehículo accidentado);

Por el lado izquierdo, mirando a la izquierda: 550 metros;

Por el lado derecho, mirando a la izquierda: 230 metros;

Por el lado derecho, mirando a la derecha: 500 metros.

La distancia de visibilidad técnica, para la velocidad máxima del tramo – 140 km/h – y una vía, es de 415 metros.

Las dos distancias de visibilidad real, hacia el lado Salamanca, son inferiores a la distancia de visibilidad técnica necesaria para una velocidad máxima de paso de 140 km/h.
