COMISIÓN DE INVESTIGACIÓN
DE ACCIDENTES FERROVIARIOS

Informe final

INFORME FINAL SOBRE
EL INCIDENTE FERROVIARIO Nº 0051/2011
OCURRIDO EL DÍA 05.11.2011
EN BIF. SAGRERA (BARCELONA)

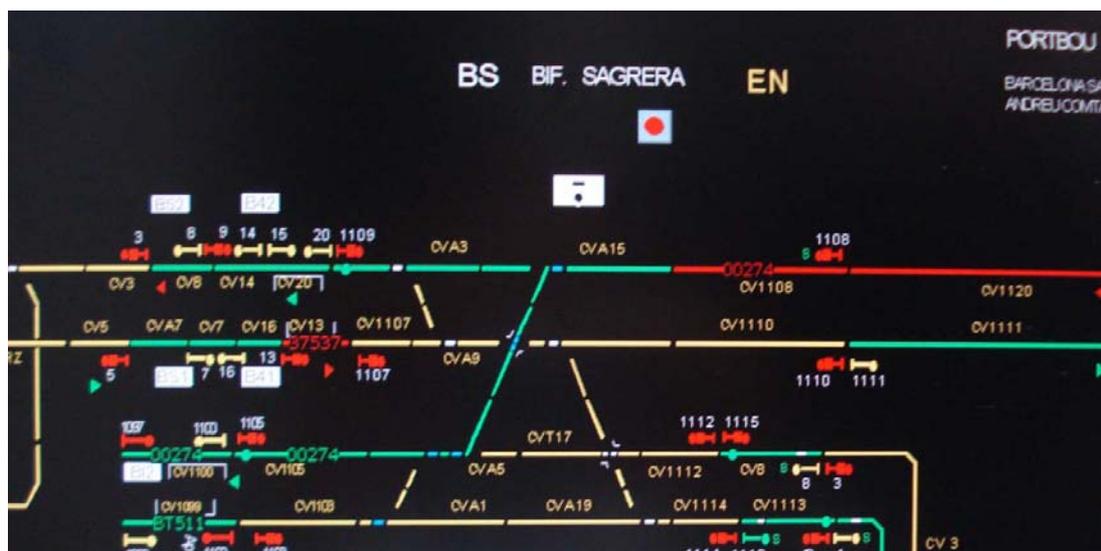
Tren 37537 circulando por Bif. Sagrera, señal 1107 en rojo.

Tren 274 en sentido contrario ya ha rebasado la señal 1108 y tiene establecido itinerario.

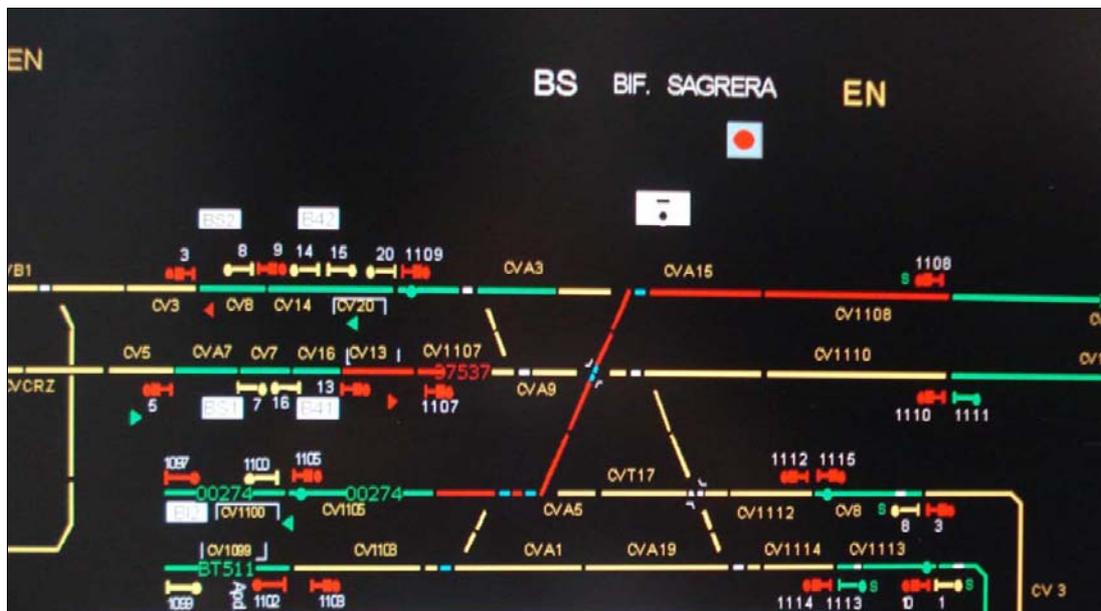
Tren 37537 rebasa la señal 1107 que se encuentra en parada.

Tren 274 está circulando por la diagonal.

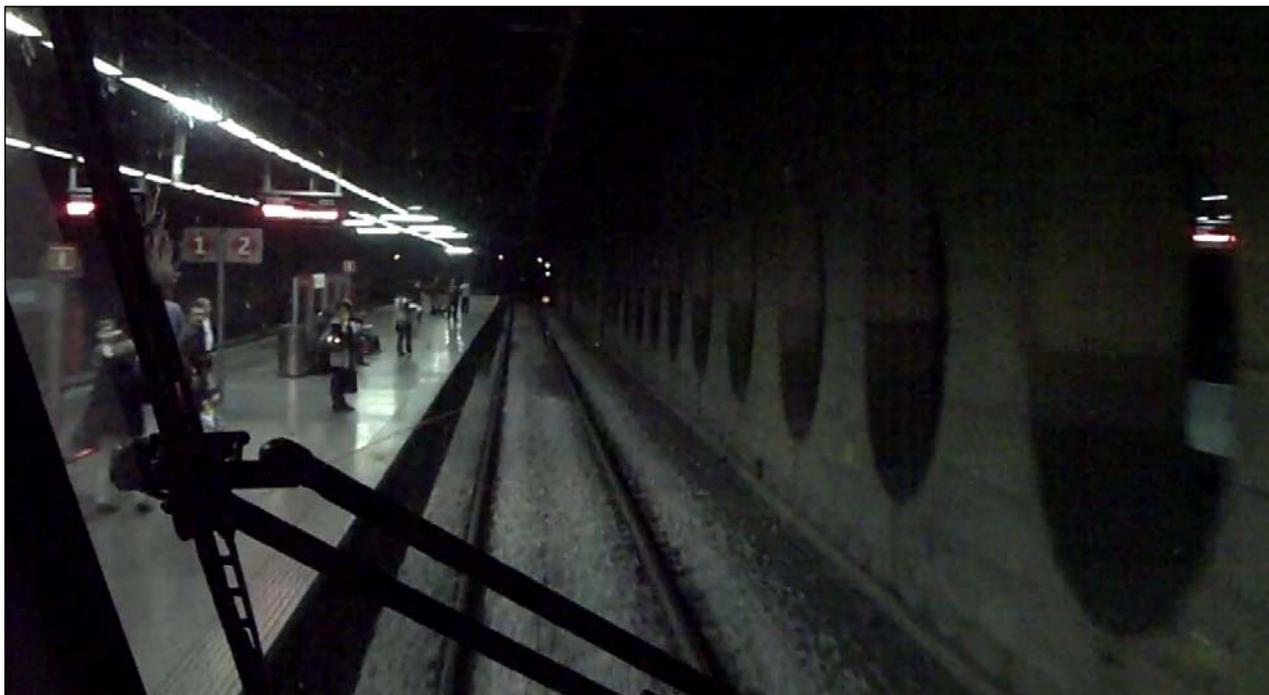
El tren 37537 circulaba por vía impar desde Bifurcación Aragón hacia Bifurcación Sagrera. La señal de entrada 1107 (PK 110+311) está situada al final del andén del apeadero del Clot Aragón, es alta y está dotada de baliza previa.

*Señal 1107 al final del andén del apeadero de Barcelona Clot - Aragón.
(Fuente. Renfe Operadora)*

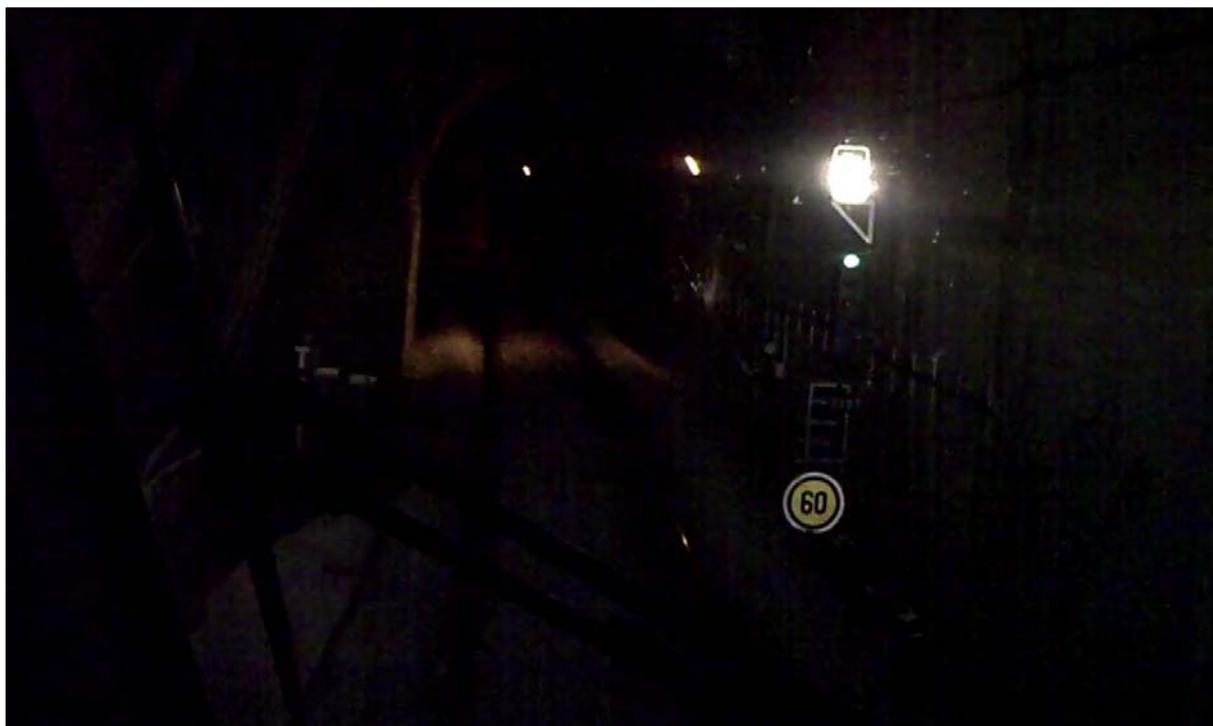
Visibilidad de la señal 1107 estacionado el tren en el apeadero de Barcelona Clot - Aragón.
(Fuente: Renfe Operadora)
