COMISIÓN DE
INVESTIGACIÓN DE
ACCIDENTES
FERROVIARIOS

*Investigación del accidente
nº 0031/2009 ocurrido el 06.07.2009*

Informe final

INFORME FINAL
SOBRE EL ACCIDENTE FERROVIARIO Nº 0031/2009
OCURRIDO EL DÍA 06.07.2009
EN EL PASO A NIVEL ENTRE RONDA Y SETENIL (MÁLAGA)

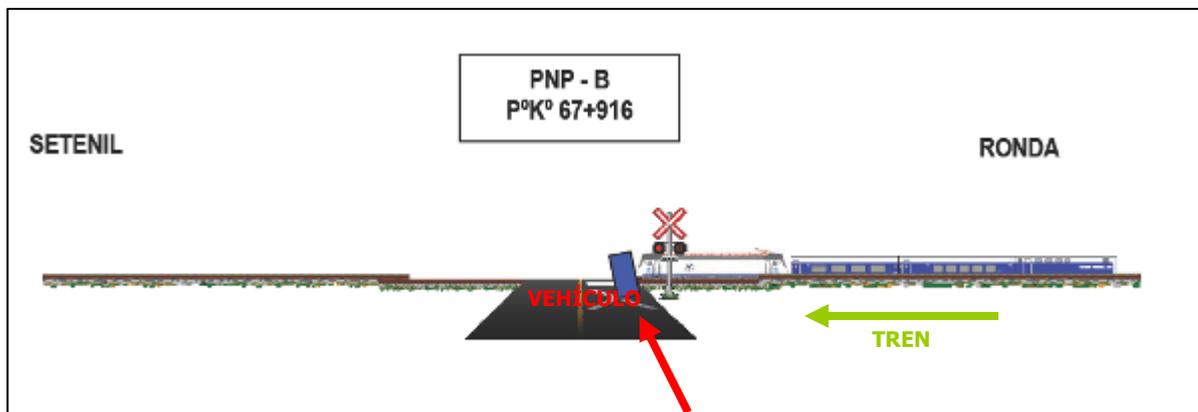
Croquis del lugar del accidente

El tren de viajeros de larga distancia 149 de Renfe Operadora, procedente de Algeciras y destino Madrid Puerta de Atocha, a su paso por el paso a nivel tipo B del P.K. 67+916 de la línea 420 Bif. Las Maravillas – Algeciras, entre las estaciones de Ronda y Setenil, en la provincia de Málaga, arrolla a un vehículo que invadió la vía en el momento en que el tren 149 hacia su paso.

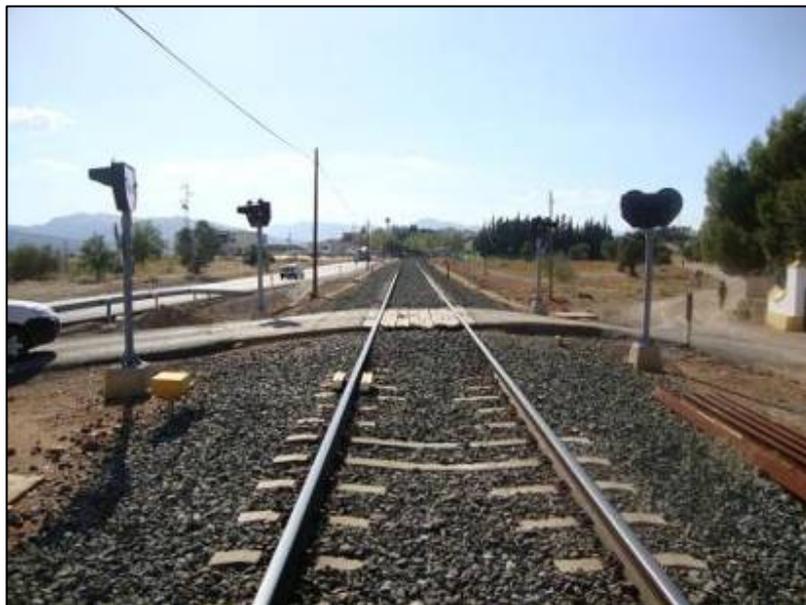
Tipo de protección: clase B.

El paso a nivel es de clase B automático, dotado de señalización fija, luminosa y acústica. Se encuentra en un tramo de vía recta, con buena visibilidad a ambos lados, no existiendo vegetación o construcciones que dificulten la visibilidad ni para los trenes ni para los vehículos que lo cruzan.

Momento de circulación AxT: 380,4 (A=24 y T=15,85)

Según los datos comunicados por la Dirección General de Infraestructuras Ferroviarias (23 de noviembre de 2009) el paso a nivel va a ser suprimido. Está prevista la construcción de un paso inferior en el P.K. 67+799 cuyo proyecto se encuentra en fase de supervisión.
