COMISIÓN DE INVESTIGACIÓN  
DE ACCIDENTES FERROVIARIOS

*Investigación del accidente  
nº 0050/2010 ocurrido el 07.09.2010*

*Informe final*

INFORME FINAL SOBRE  
EL ACCIDENTE FERROVIARIO Nº 0050/2010  
OCURRIDO EL DÍA 07.09.2010  
EN EL PASO A NIVEL, CLASE C,  
ENTRE LAS ESTACIONES  
DE ARANGUREN Y ZALLA (VIZCAYA)

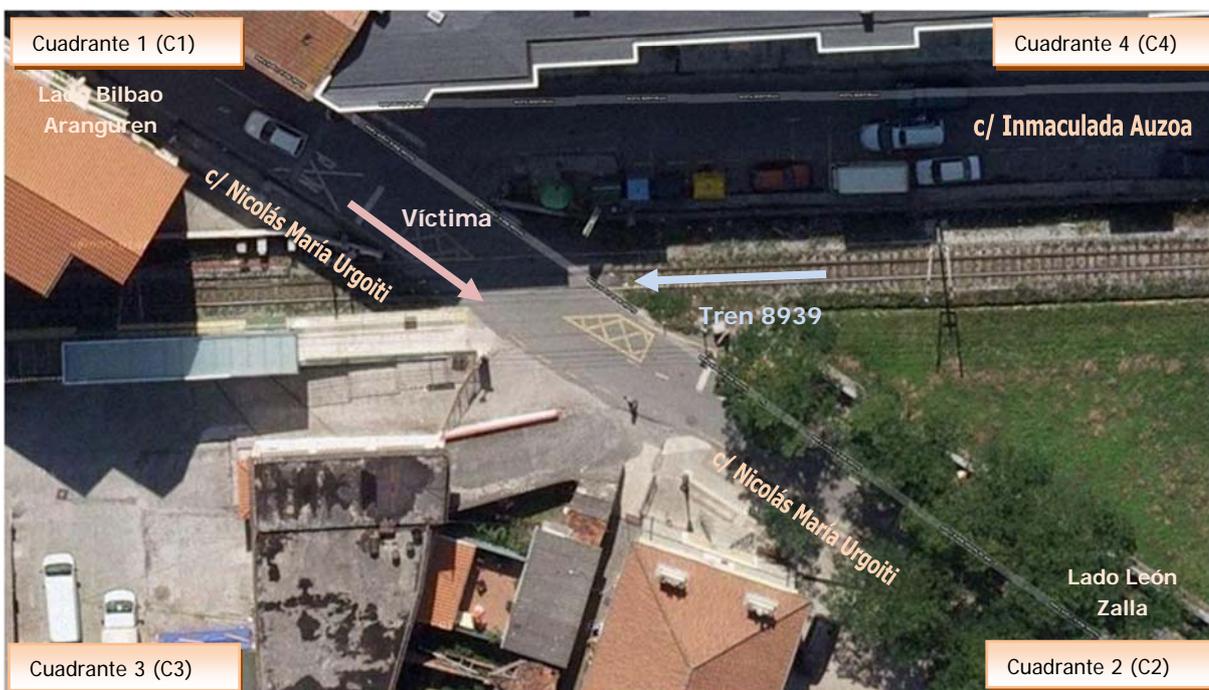
#### Croquis del lugar del accidente

El día 7 de septiembre de 2010, el tren regular de viajeros 8939 de Feve, procedente de Balmaseda - La Calzada y destino Bilbao, circulaba con normalidad, entre las estaciones de Zalla y Aranguren (Vizcaya), cuando, al aproximarse al paso a nivel clase C situado en el P.K. 0+388, el maquinista aprecia que la víctima lo cruza de derecha a izquierda, en sentido de la marcha del tren. El maquinista hace uso del silbato repetidas veces y, al ver que la víctima no reacciona, hace uso del freno de emergencia y, de nuevo, del silbato hasta 15 veces más sin poder evitar arrollar a la víctima, que queda bajo la composición.

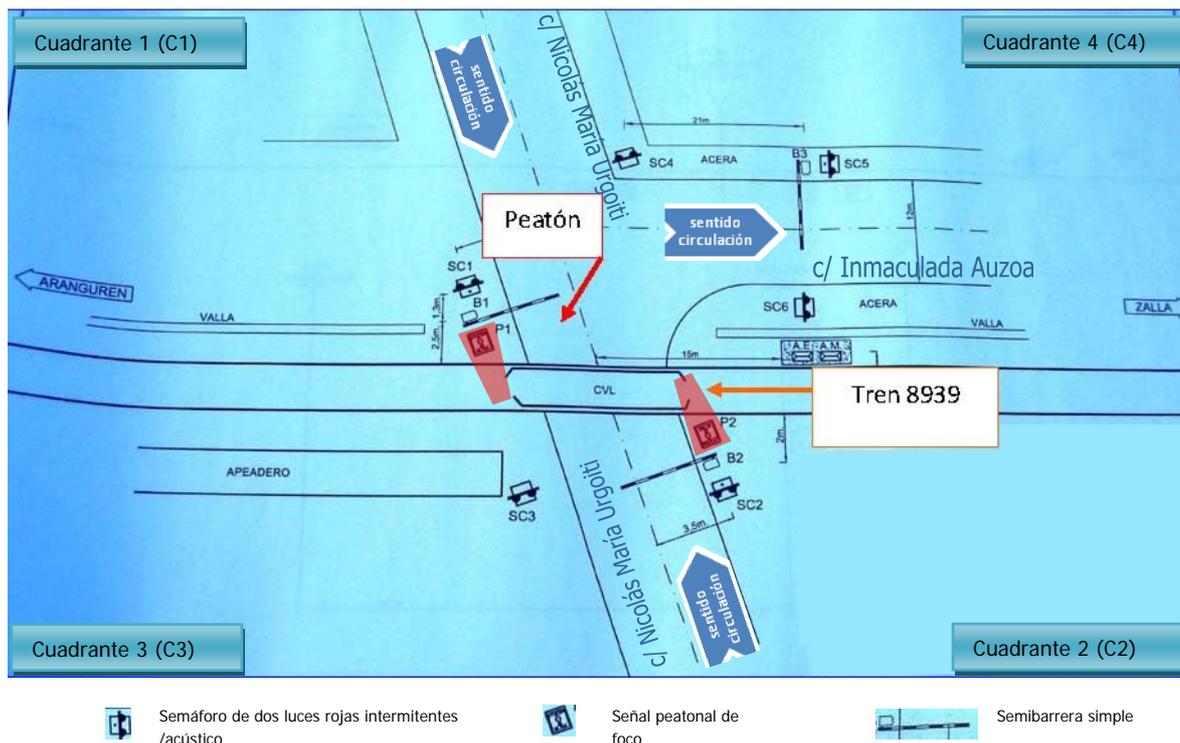
Esquema del paso a nivel (fuente: Feve-CIAF)

Conforme a lo establecido en la Orden Ministerial de 2 de agosto de 2001, la señalización del camino está incompleta, carece de las siguientes señales fijas verticales: paso a nivel con barreras (P-7); firme irregular (P-15); bandas de proximidad (P-9 y P-10); velocidad máxima (R-301) y adelantamiento prohibido (R-305). Además, falta visera en el foco derecho de la señal luminosa situada en C1 y faltan sonerías en los mecanismos de barrera de los cuadrantes C2 y C4.

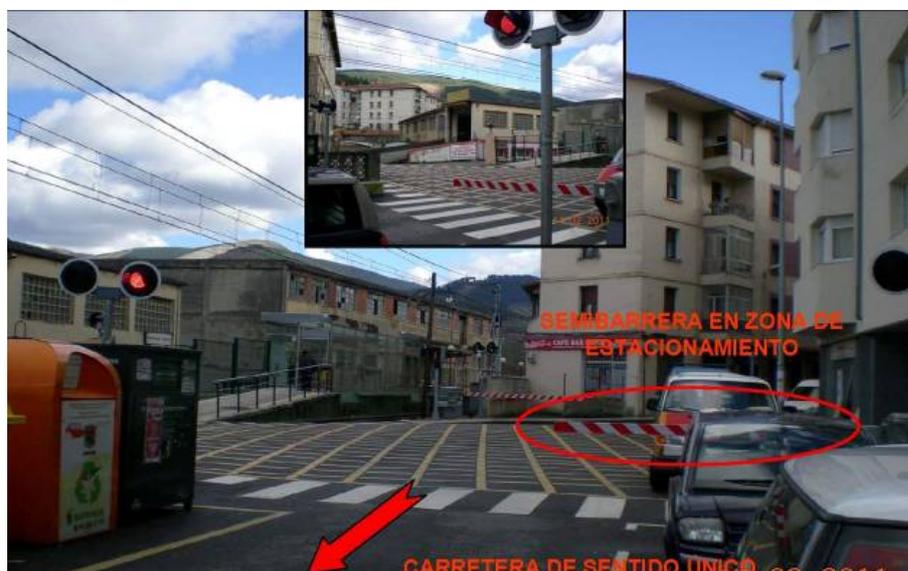
Existen señales luminosas y de balizamiento situadas en el cuadrante C4 que no tienen razón de ser puesto que el sentido de circulación de la calzada a la que éstas protegen es contrario al sentido para acceder al paso.

Destinatario final	Número	Recomendación
Ayuntamiento de Zalla	50/10-1	Adaptar la señalización del camino del paso a nivel conforme a lo establecido en la Orden Ministerial de 2 de agosto de 2001.
Feve	50/10-2	Reforzar la señalización del paso en la zona donde confluye con la salida del andén del apeadero.
Feve	50/10-3	Eliminar la semibarrera que es innecesaria, atendiendo al sentido de circulación del vial, y reponer las sonerías que faltan.

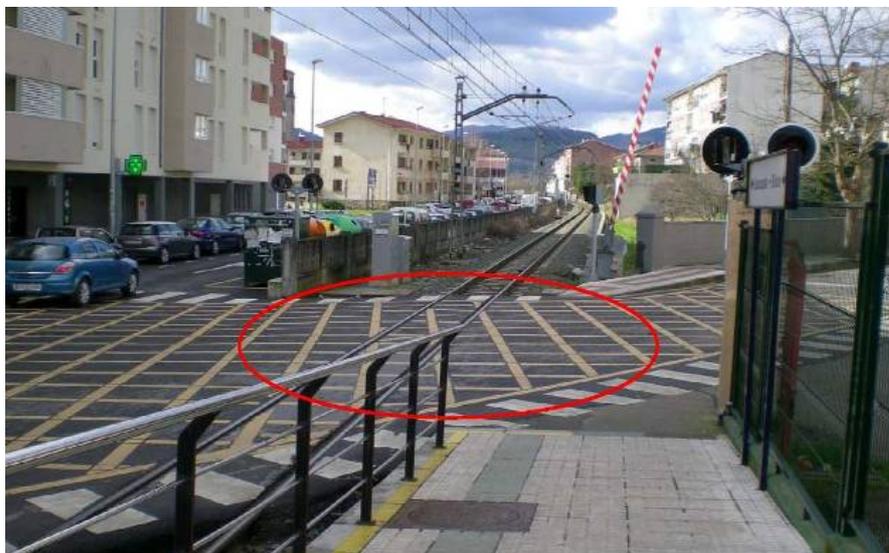
La salida del apeadero de Aranguren está situada en el medio del paso a nivel (C3).
