COMISIÓN DE  
INVESTIGACIÓN DE  
ACCIDENTES  
FERROVIARIOS

***Informe final***

INFORME FINAL SOBRE  
EL ACCIDENTE FERROVIARIO Nº 0055/2009  
OCURRIDO EL DÍA 08.10.2009  
EN EL PASO A NIVEL CLASE C ENTRE  
MONFORTE DE LEMOS Y CANABAL (LUGO)

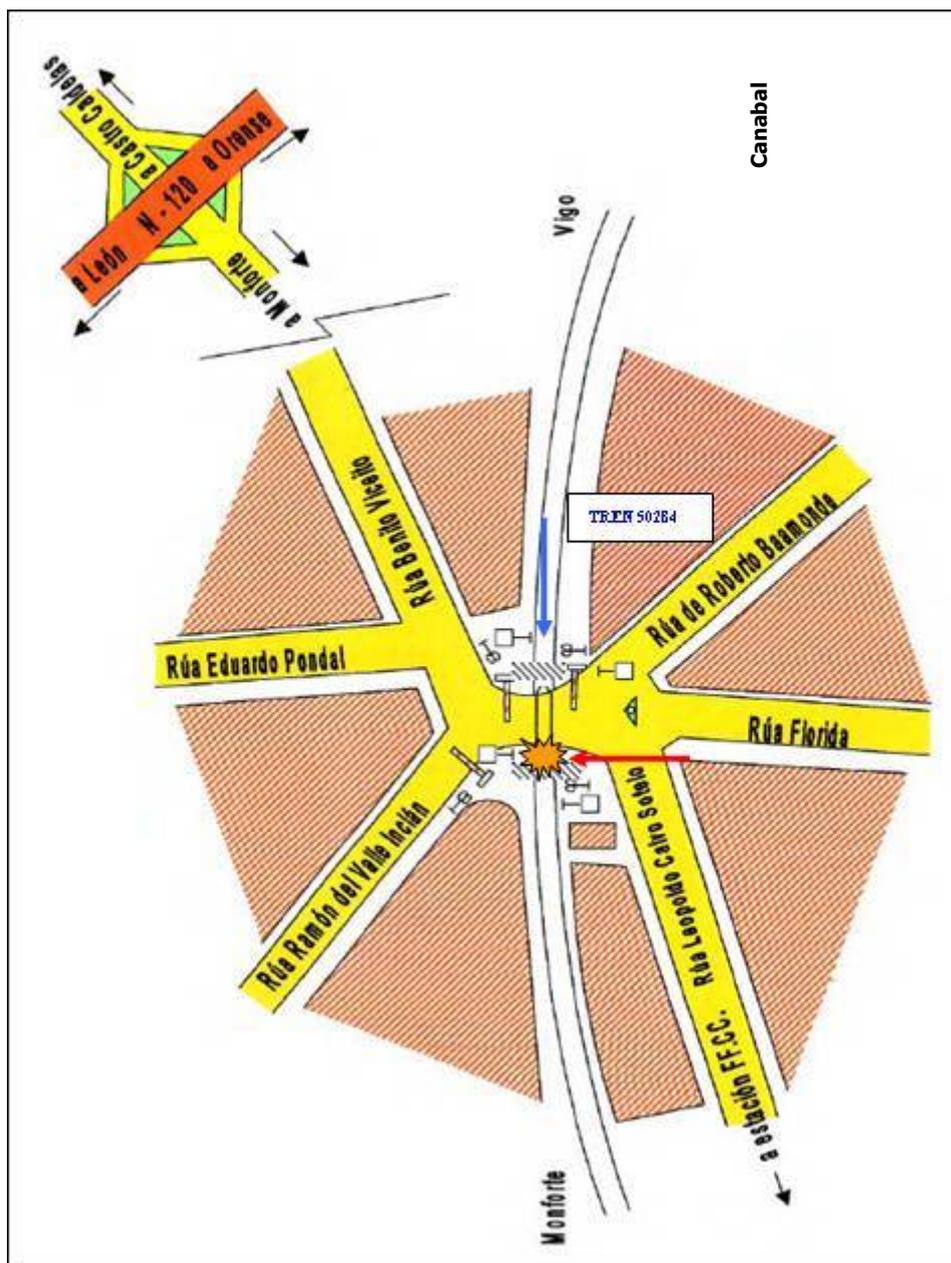
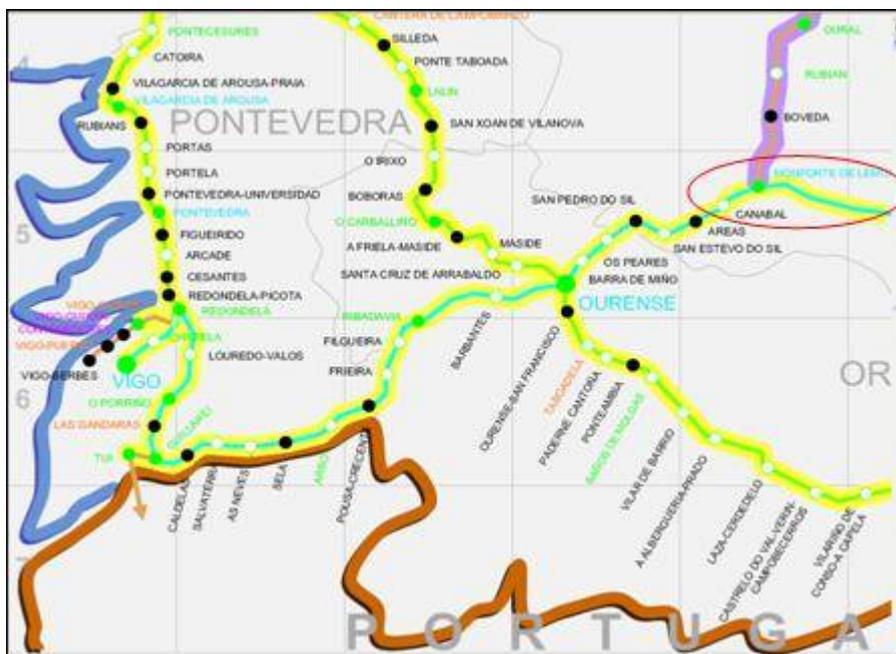
Croquis del lugar del accidente

El tren de mercancías 50284 de Renfe Operadora, procedente de Vigo-Guixar y destino León Clasificación, a su paso por el paso a nivel tipo C, del P.K. 0+851 de la línea 810 Vigo – Monforte de Lemos, situado en la población de Monforte de Lemos, en la provincia de Lugo, arrolla a una persona que cruza por el paso a nivel peatonal cuando la señalización que protege el paso indicaba no pasar debido a la proximidad del tren. El hombre cruzaba de izquierda a derecha, en sentido de la marcha del tren, por uno de los dos pasos peatonales (el más cercano a la estación) existentes en el paso a nivel.

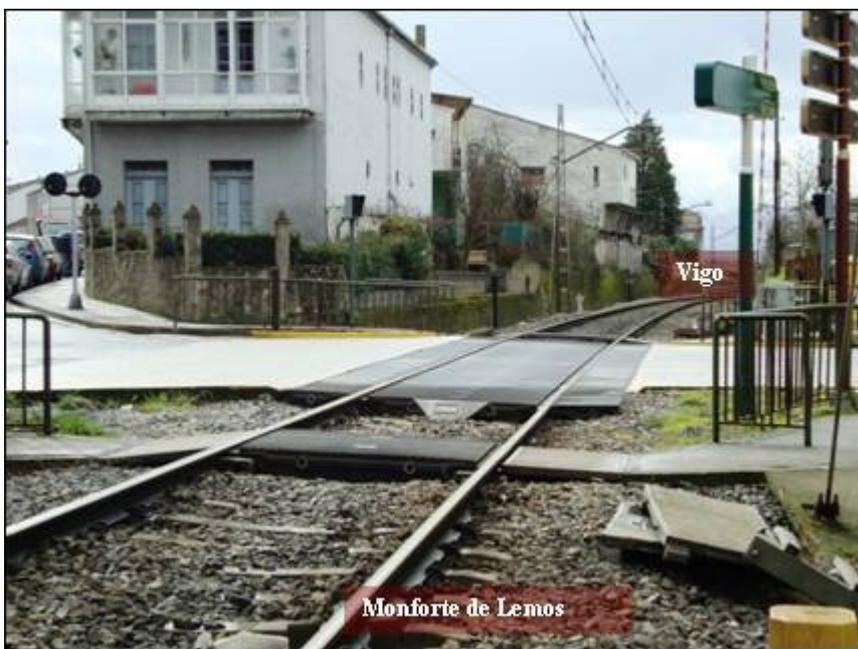
El paso a nivel es de clase C, automático, y está concatenado con otros dos pasos a nivel, en los P.K. 1+898 y P.K. 2+455, dotados de semibarreras y señalización luminosa y acústica. El paso a nivel tiene sendos pasos peatonales, la víctima cruzaba por el más próximo a la estación de Monforte de Lemos. Tiene señalización luminosa que advierte de no cruzar cuando están bajadas las semibarreras del paso carretero. El pavimento es de goma vulcanizada tipo "strail". La visibilidad es limitada.
