COMISIÓN DE INVESTIGACIÓN
DE ACCIDENTES FERROVIARIOS

*Investigación del accidente
nº 0006/2010 ocurrido el 10.01.2010*

INFORME FINAL SOBRE
EL ACCIDENTE FERROVIARIO Nº 0006/2010
OCURRIDO EL DÍA 10.01.2010
EN MAJARABIQUE (SEVILLA)

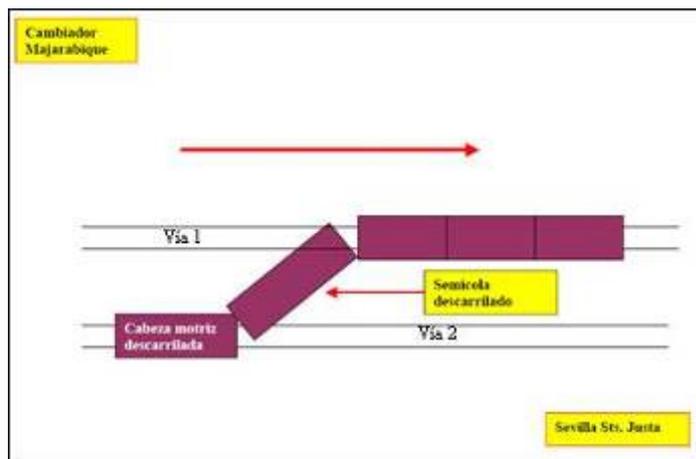
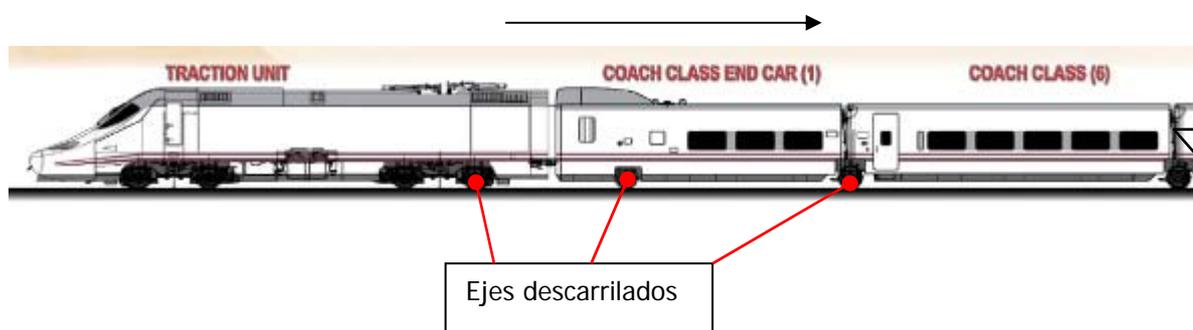
Croquis (fuente: informe de Renfe Operadora)

El tren queda detenido interceptando las dos vías generales de entrada en Sevilla. La cabeza motriz de cola se ha cambiado de la vía 1 (por donde debía de circular) a la vía 2; el penúltimo coche de la

composición queda atravesado entre ambas vías y con sus ejes traseros (16 y 15) descarrilados, y el resto de la composición permanece en la vía 1.
