COMISIÓN DE INVESTIGACIÓN  
DE ACCIDENTES FERROVIARIOS

*Investigación del accidente  
nº 0036/2010 ocurrido el 10.07.2010*

**Informe final**

INFORME FINAL SOBRE  
EL ACCIDENTE FERROVIARIO Nº 0036/2010  
OCURRIDO EL DÍA 10.07.2010  
ENTRE LAS ESTACIONES DE UGAO-MIRABALLES Y LLODIO (ÁLAVA)

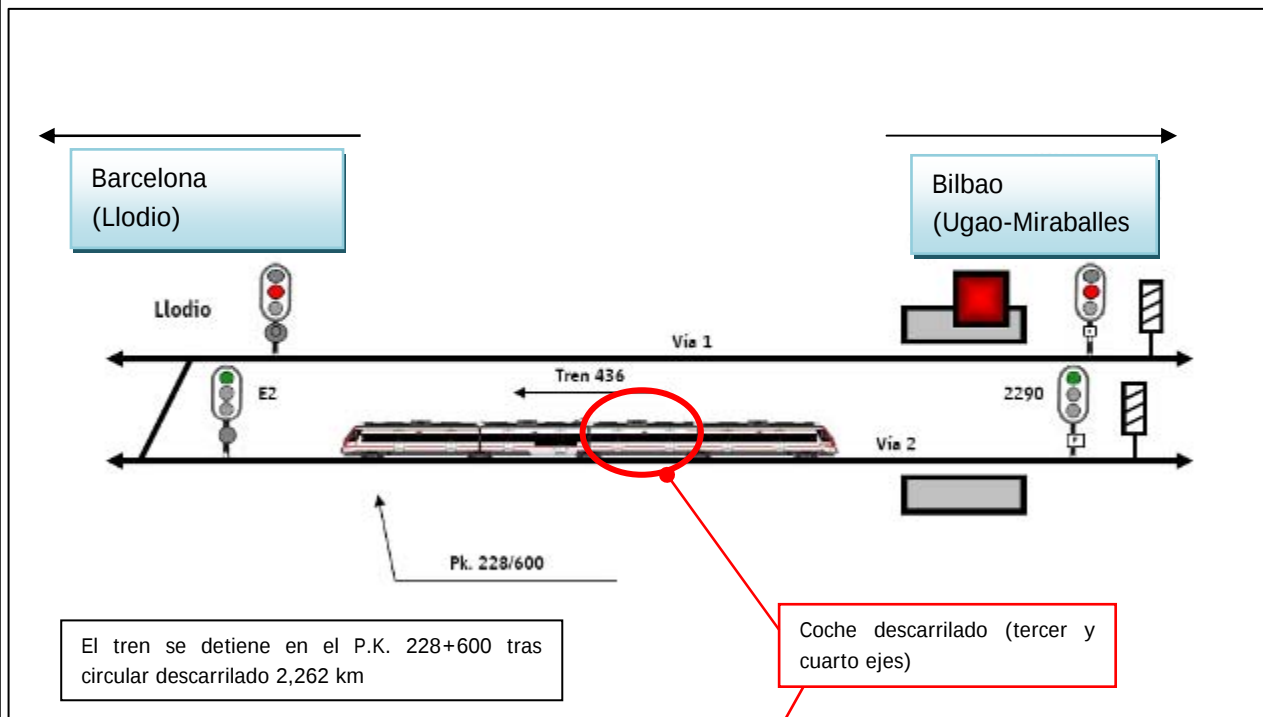
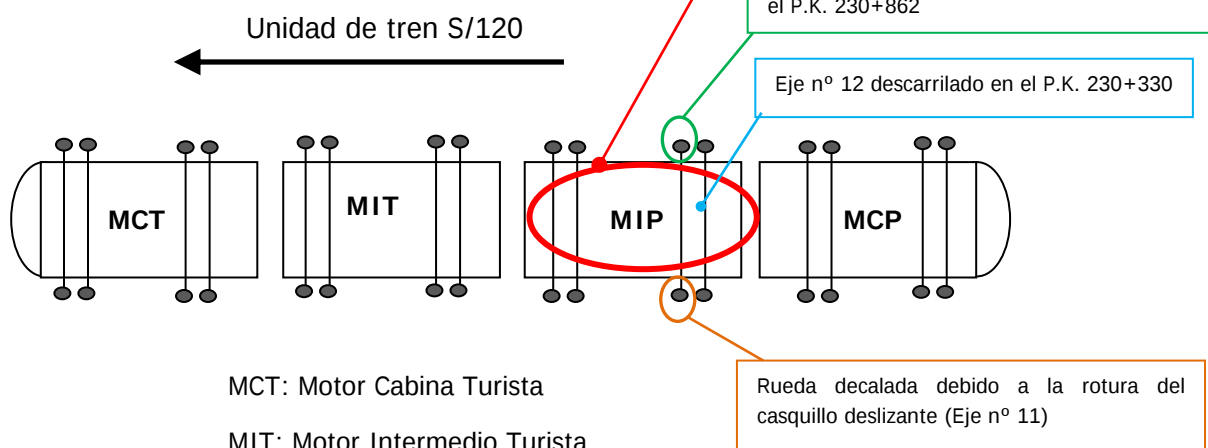
Croquis (fuente: Renfe Operadora):

El maquinista entonces realiza frenado de servicio hasta detenerse, y pasa a reconocer el tren, detectando en el tercer coche, que el tercer y cuarto ejes estaban descarrilados, (la rueda derecha del tercer eje y ambas ruedas del cuarto eje).

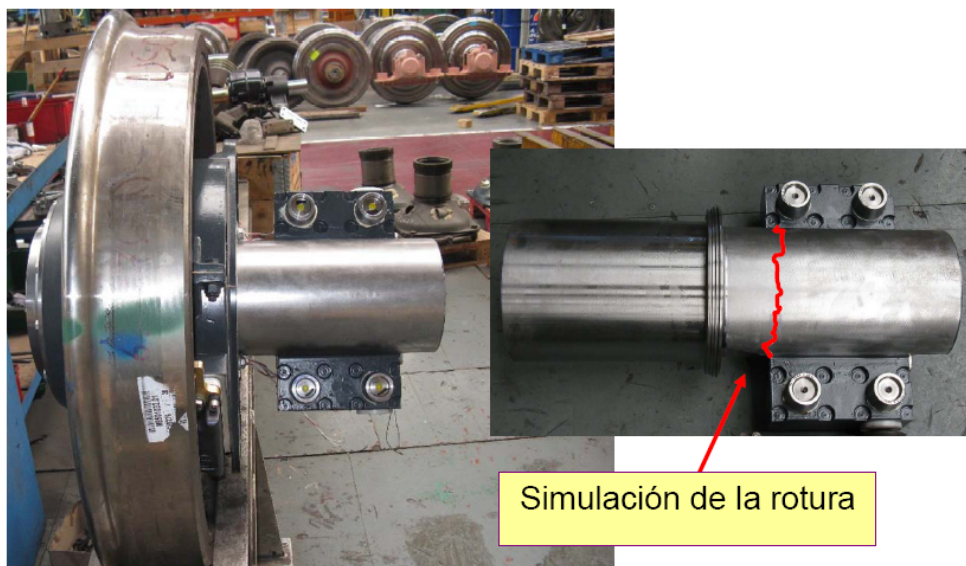
#### Vista general de un conjunto Rueda y Casquillo deslizante nuevos

“(…) se procedió a retirar la falsa tapa de grasa del boggie, localizándose una rotura del casquillo deslizante de la rueda izquierda, entre la parte final de la caja soporte y la rueda izquierda en todo su contorno. En el interior de la caja soporte, el mecanismo de cambio de ancho se encuentra correctamente enclavado en posición de ancho convencional. El eje se encuentra con su rueda izquierda decalada y sobre el carril, así como su rueda derecha descarrilada en la entrevista”.

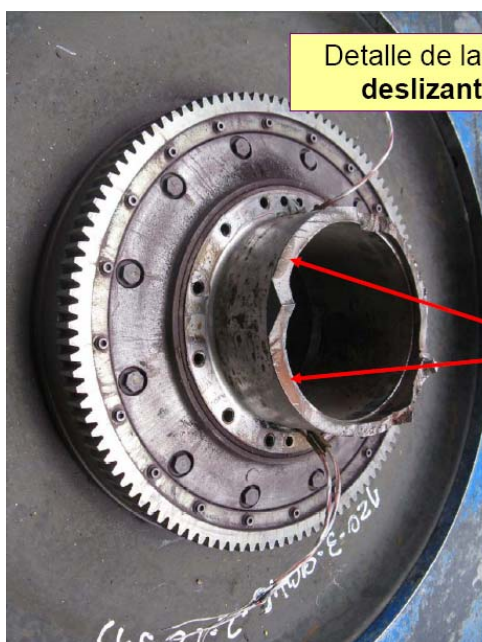
Simulación de la rotura

Detalle de la rotura del **Casquillo**  
deslizante parte cilíndrica

Zonas que presentaban  
oxidación anterior al  
descarrilamiento

El casquillo fracturado es analizado en los laboratorios de Caf. Se realiza una primera inspección visual de la pieza y ensayos de tracción, resiliencia, análisis de composición química y metalográfica, y el recálculo mecánico. Se llega finalmente a la conclusión de que la fractura se ha originado por mecanismos de fatiga, con una progresión lenta y una pequeña área de rotura catastrófica lo que evidencia que la pieza en esa área ha estado sometida a pequeños esfuerzos. En la inspección visual realizada, en las zonas de inicio de las grietas no se han observado defectos superficiales o cercanos a la superficie que expliquen la generación de las mismas. Sí se observan indicios de que esas zonas han soportado una alta concentración de tensiones dado que se han generado diversos puntos de inicio simultáneos.

Caf envía la pieza fracturada al centro tecnológico INASMET, con el objeto de realizar un análisis fractográfico en mayor profundidad. INASMET realiza análisis metalográfico y microestructural para estudiar las causas del inicio de la rotura. Finalmente concluye que la rotura se deriva de un mecanismo de fatiga cuyo inicio se ve favorecido por una conjunción de factores geométricos y defectológicos. La grieta progresa lentamente abarcando la práctica totalidad del perímetro de la pieza. Las cargas soportadas por los frentes de grieta fueron bajas y se descarta que el inicio pudiera estar vinculado a daños por corrosión o a una mecanización poco cuidadosa.

Según los análisis realizados por diferentes laboratorios, la rotura del casquillo deslizante del eje se produce por fatiga de la pieza, cuyo inicio se produce en la zona de transición de la parte no cilíndrica de la misma y viéndose favorecida por factores geométricos principalmente.

Se ha diseñado un casquillo de deslizamiento de acero forjado y geometría mejorada que actualmente ha pasado una primera fase de ensayos de fatiga consistentes en 3.000.000 de ciclos (equivalentes a 30 años de vida) con resultado positivo. Actualmente se ha iniciado una segunda fase con el objetivo de llegar a la rotura de las piezas.

En el 25 % de las unidades de las ramas de la serie 120 se han sustituido los casquillos de deslizamiento originales por otros de forja y geometría mejorada. Se tiene prevista la sustitución de los casquillos deslizantes de todas las ramas de las series 120, 121 y 120.05 para finales de 2011.
