COMISIÓN DE INVESTIGACIÓN
DE ACCIDENTES FERROVIARIOS

*Investigación del accidente
nº 0017/2010 ocurrido el 11.03.2010*

INFORME FINAL SOBRE
EL ACCIDENTE FERROVIARIO Nº 0017/2010
OCURRIDO EL DÍA 11.03.2010
EN EL PASO A NIVEL CLASE A EN VILLAQUILAMBRE (LEÓN)

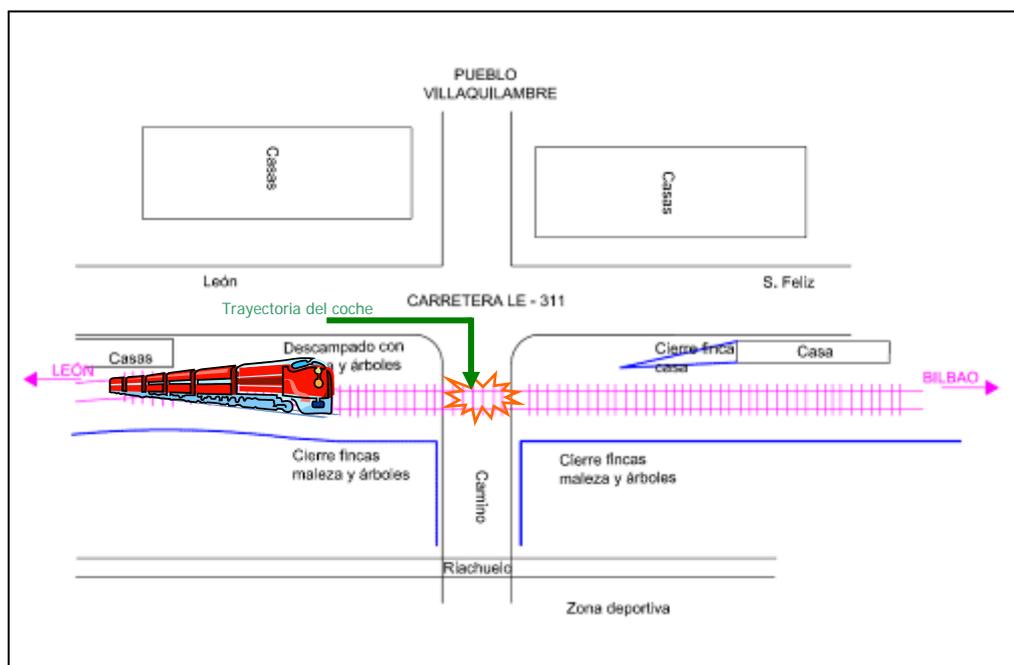
Croquis:

El día 11 de marzo de 2010, el tren de viajeros de cercanías 7403, de la empresa ferroviaria FEVE, procedente de León y destino San Feliz, circulaba normalmente. Al aproximarse al paso a nivel nº 009 del P.K. 5+037, conocido con el nombre de "El Ejido", el maquinista advierte cómo un vehículo se acerca a la vía con intención de cruzar de izquierda a derecha en el sentido de la marcha del tren.

El maquinista hace uso del silbato y del freno de emergencia sin poder evitar el arrollamiento, resultando fallecida la mujer que conducía el vehículo.

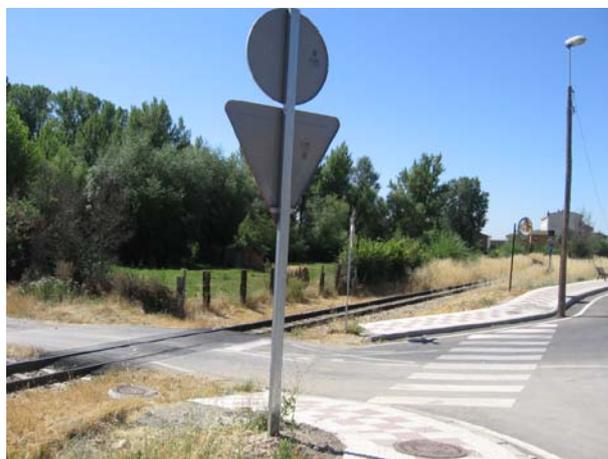
Con respecto a la visibilidad del paso a nivel, ésta es limitada debido a la existencia de vegetación principalmente. Según datos recogidos por FEVE, desde el lado donde se ubica la carretera LE-311, en sentido León (donde ocurrió el suceso) es de 152 m, 129 en sentido Bilbao. Por el otro lado del paso a nivel la visibilidad es más reducida todavía, siendo de unos 50 m. a cada lado.

Lado León, vista general desde la carretera LE - 311

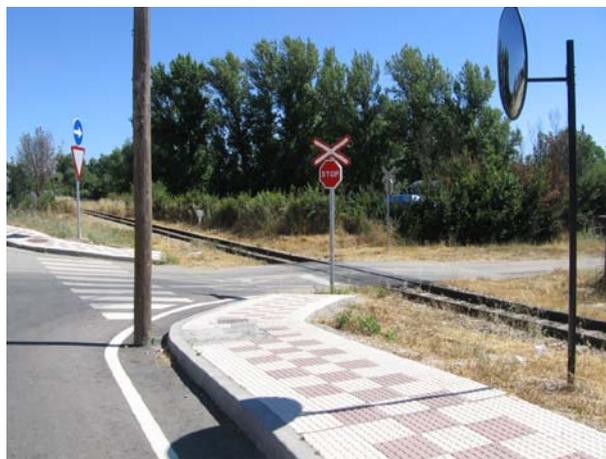
Lado Bilbao, vista general desde la carretera LE - 311

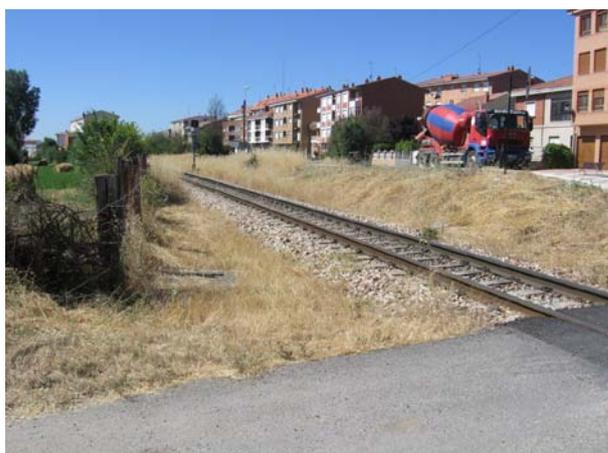
Lado León, desde el camino al otro lado del P.N.

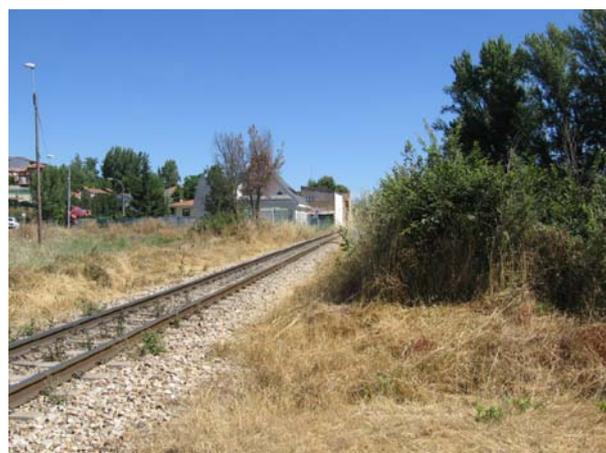
Lado Bilbao, desde el camino al otro lado del P.N.

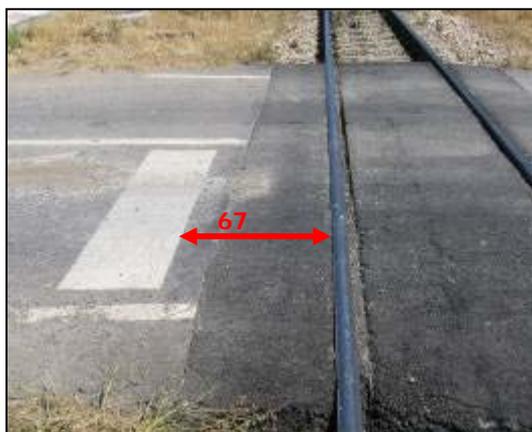
- En el acceso al paso a nivel por el lado del camino falta parcialmente señalización horizontal y vertical.
- La marca transversal continua indicadora del punto de detección de vehículos carreteros (M-4.1) está a una distancia de 67 cm. medidos a la cara externa del carril más próximo.

Línea de detención (lado carretera LE - 311)

La señalización de carretera es incompleta pudiéndose mejorar para adecuarla, lo más posible, a lo establecido en la Orden Ministerial de 2 de agosto de 2001. Así mismo, la marca transversal de parada existente en el pavimento por el lado de la carretera LE – 311 no se encuentra a la distancia de seguridad reglamentaria.

Destinatario	Número	Recomendación
Ayuntamiento de Villaquilambre	17/10-1	Adaptar la señalización de carretera del P.N. conforme a la Orden Ministerial de 2 de Agosto de 2001, prestando especial atención a la marca transversal continua indicadora del punto de detención del vehículo (M- 4.1)
FEVE	17/10-2	Adaptar las condiciones de P.N. a lo establecido en la Orden Ministerial de 2 de Agosto de 2001. Bien cambiando el tipo de protección de A a B, bien modificando las distancias de visibilidad real acordes a la velocidad establecida en el tramo, o reduciendo la velocidad del tramo adecuándola a las características del P.N.

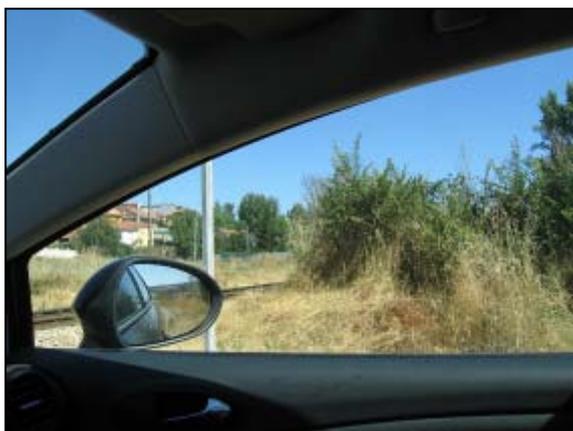
La distancia de visibilidad de los 4 cuadrantes es inferior a la distancia técnica (237 m) correspondiente a la velocidad de 80 Km. /h del tramo, especialmente desde el lado del camino, no adaptándose a la Orden Ministerial de 2 de agosto de 2001.

Visión desde el coche mirando hacia el lado Bilbao, desde el camino que da acceso al P.N. El morro del coche está a 3,5 m de la cara exterior del carril.

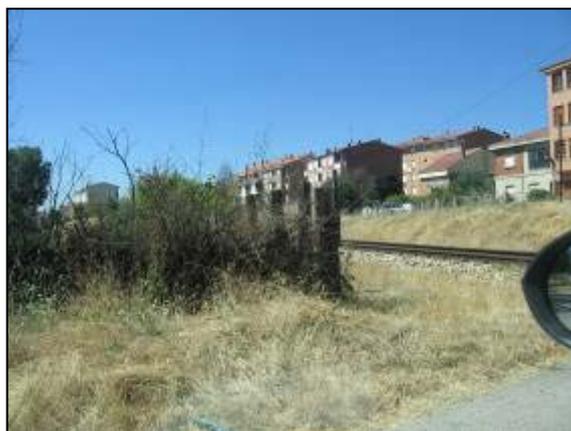
Visión desde el coche mirando hacia el lado León, desde el camino que da acceso al P.N. El morro del coche está a 3,5 m de la cara exterior del carril.
