INFORME FINAL SOBRE EL ACCIDENTE FERROVIARIO Nº0048/2008 OCURRIDO EL DÍA 12.10.2008

El día 12 de octubre de 2008, a las 13:15 horas, el tren LL-902, de la empresa ferroviaria Feve, realizaba maniobras de formación de trenes de mercancías cuando arrolla a una persona que caminaba por la caja de la vía 3 en la playa de vías de la estación de Pravia, en el P.K. 0,287. El lugar del accidente se sitúa en la línea 11 Ferrol-Gijón, perteneciente a la Red Ferroviaria de Interés General gestionada por Feve.

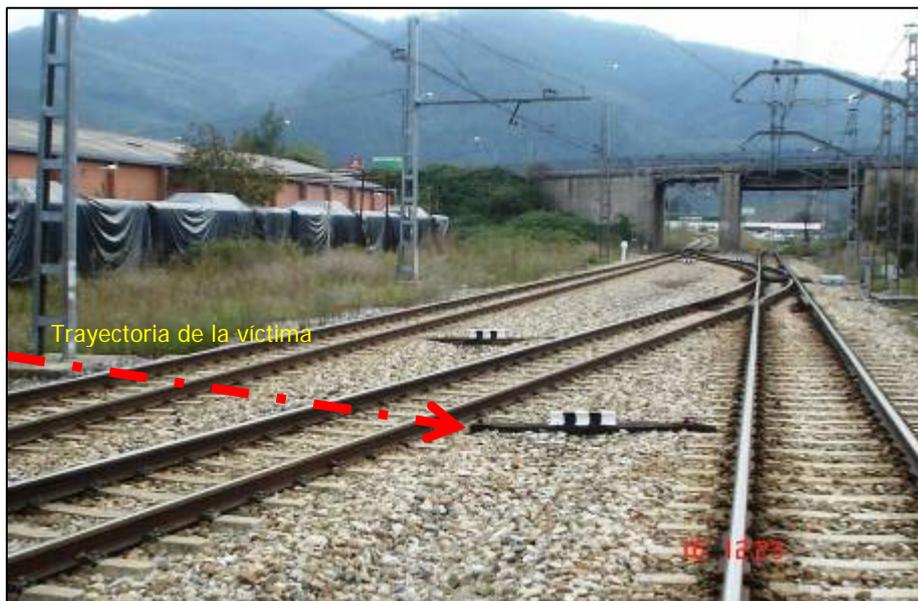
De la inspección del lugar del accidente, realizada por el agente territorial adscrito a la CIAF el 16 de octubre, se desprende lo siguiente:

- Que en el entorno del punto del arrollamiento, se observan signos de uso habitual de dos sendas peatonales, que acceden a la vía 3, siendo utilizadas como paso vicioso.
- Que durante la visita se observa que varias personas cruzan las vías por las inmediaciones del lugar del accidente, utilizando este paso vicioso.
- Que no existe alternativa segura para cruzar las vías, pues el paso superior que hay en las inmediaciones no tiene accesos fáciles desde ambas márgenes del ferrocarril, por lo que los lugareños que quisieran acceder al mismo tienen que ir campo traviesa durante un trayecto de, al menos, un kilómetro.

- Estudiar, por parte de la autoridad competente, la pertinencia de vallar perimetralmente la zona.
- Valorar la idoneidad de colocar carteles de advertencia de peligro de cruzar las vías.
- Estudiar, por parte de la autoridad competente, la pertinencia de construir un paso a distinto nivel para cruzar de un lado a otro de la población.

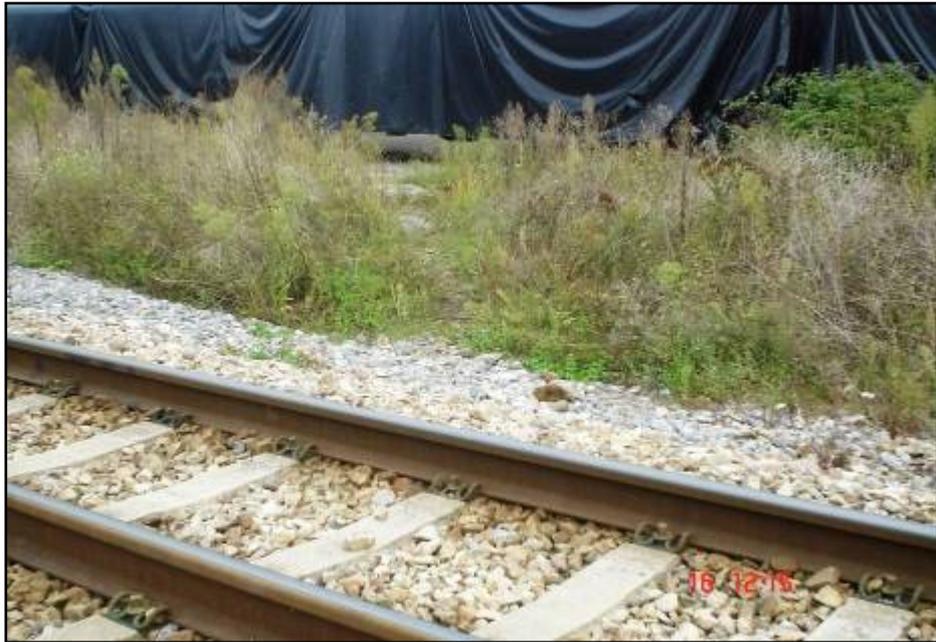
Paso vicioso por donde la gente cruza las vías
