COMISIÓN DE INVESTIGACIÓN
DE ACCIDENTES FERROVIARIOS

*Investigación del accidente
nº 0038/2010 ocurrido el 14.07.2010*

Informe final

INFORME FINAL SOBRE
EL ACCIDENTE FERROVIARIO Nº 0038/2010
OCURRIDO EL DÍA 14.07.2010
ENTRE RIBADEO (LUGO) Y VEGADEO (ASTURIAS)

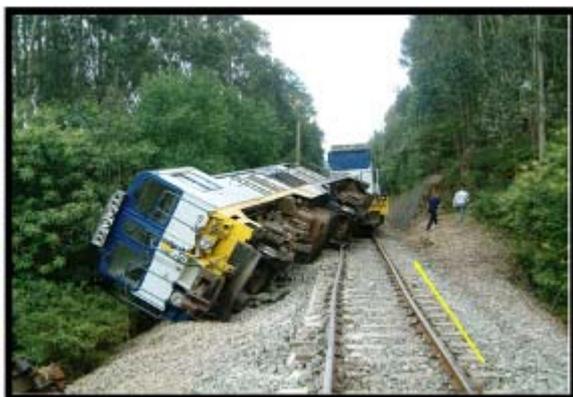
Descarrilan la locomotora que iba en segundo lugar de la composición, quedando volcada y enganchada a la primera locomotora, y las 10 plataformas que ocupaban los lugares del primero al décimo de la composición. Las nueve primeras plataformas descarriladas portaban contenedores cargados de madera y la décima (que quedó semidescarrilada) un contenedor cargado de lingotes de aluminio.

Situación final de las dos locomotoras, la 1613 volcada.

La flecha amarilla indica el sentido de la marcha del tren.

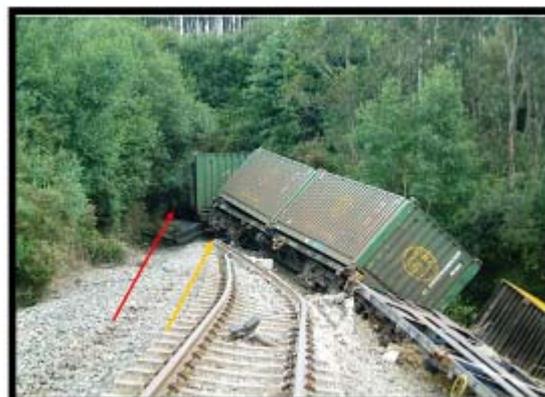
La flecha roja indica la salida del túnel.

La flecha amarilla indica el punto de inicio del descarrilamiento.

El peralte en el punto del descarrilamiento tenía un valor de 80 mm. Para la velocidad máxima del tramo (60 km/h) y el radio de la curva (133 m) la insuficiencia de peralte calculada es de 148 mm, que supera el valor máximo permitido (70 mm), según la norma NIF Vía 002, *Parámetros geométricos*.

A la salida del túnel nº 31, el tren descarrila (P.K. 148+845) al tomar una curva a la derecha, según el sentido de la marcha, cuando circulaba a 73 km/h, activándose la válvula detectora de descarrilamiento que hace que entre en funcionamiento el frenado de urgencia y el arenado.

- Con respecto a la infraestructura:
 - Se establece una limitación de velocidad permanente en este punto de 50 km/h mediante la consigna serie C nº 5/2010.
