COMISIÓN DE INVESTIGACIÓN
DE ACCIDENTES FERROVIARIOS

Informe final

INFORME FINAL SOBRE
EL INCIDENTE FERROVIARIO Nº 0039/2010
OCURRIDO EL DÍA 16.07.2010
EN LA DEPENDENCIA RÍO DUERO (VALLADOLID)

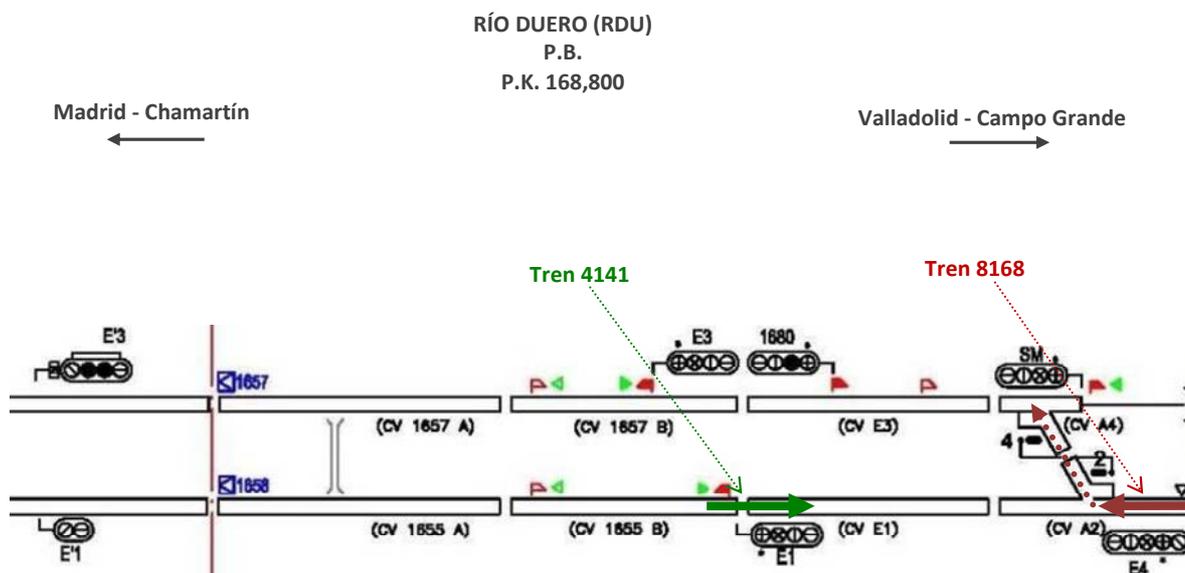
Croquis lugar del incidente

Tras la detención, el maquinista rearma el freno y continúa la marcha y, al pasar por la baliza previa de la señal de entrada E1, a la velocidad de 130 km/h, el sistema provoca el frenado de urgencia y el tren 4141 se detiene tras haber rebasado la señal E1 y provocar conato de colisión con el tren 8168, procedente de Valladolid Campo Grande, con itinerario establecido, y ocupando el circuito de vía de la aguja 2 al que protege la mencionada señal.
