*Investigación del incidente  
nº 0046/2010 ocurrido el 17.08.2010*

*Informe final*

**INFORME FINAL SOBRE  
EL INCIDENTE FERROVIARIO N° 0046/2010  
OCURRIDO EL DÍA 17.08.2010  
EN LA ESTACIÓN DE PONFERRADA (LEÓN)**

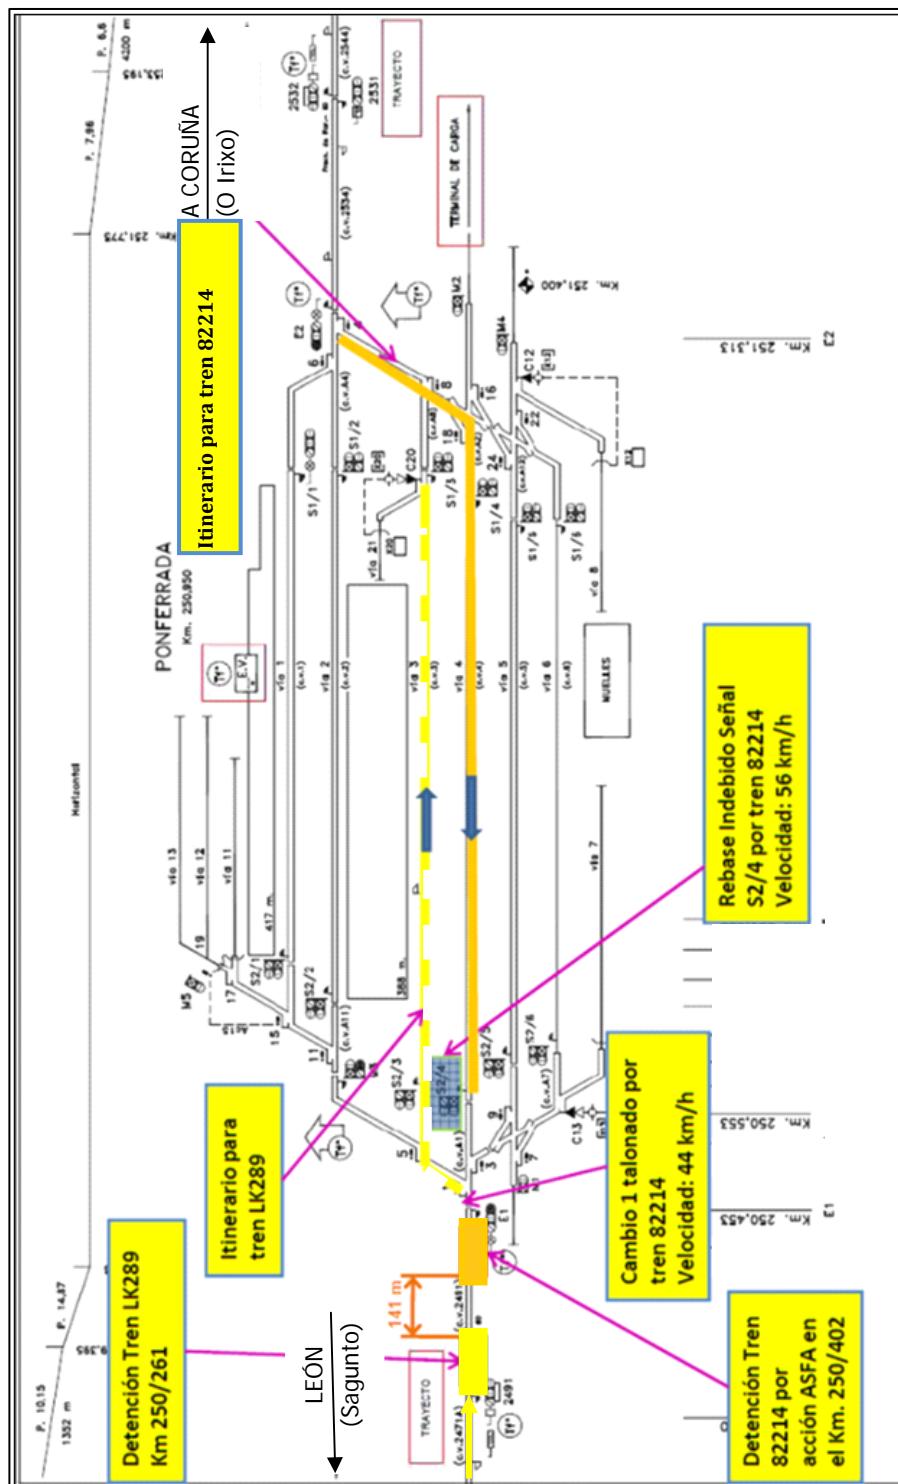
## Croquis (Fuente: Adif y CIAF)

El tren 82214 rebasa indebidamente la señal S2/4, ocupa el circuito de vía A1, pasa por la aguja número 1 en posición invertida y al encontrarse el tren LK289 en el circuito de vía 2491, contiguo al circuito de vía A1, se produce conato de colisión.

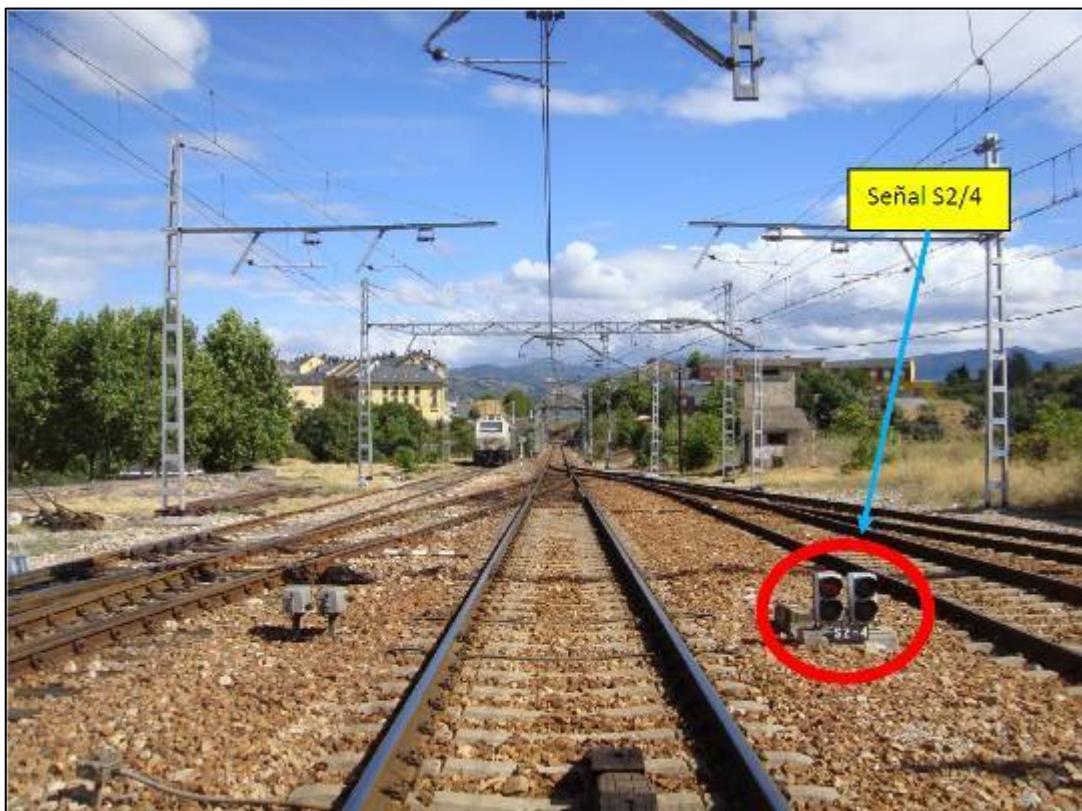
Señal S2/4 (Fuente Adif)

La señal S2/4 dispone de buena visibilidad, es baja de 4 focos, se encuentra en el PK 250+553 y está dotada de baliza ASFA de pie de señal.

La señal de salida S2/4 tiene buena visibilidad, dispone de baliza de pie de señal y no de baliza previa.

El tren 82214 rebasa indebidamente la señal S2/4, en indicación de parada. Incumple el artículo 217 del RGC.
