COMISIÓN DE
INVESTIGACIÓN DE
ACCIDENTES
FERROVIARIOS

*Investigación del accidente
nº 0054/2009 ocurrido el 17.09.2009*

INFORME FINAL SOBRE
EL ACCIDENTE FERROVIARIO Nº 0054/2009
OCURRIDO EL DÍA 17.10.2009
A LA ENTRADA DE LA ESTACIÓN DE ZUMÁRRAGA

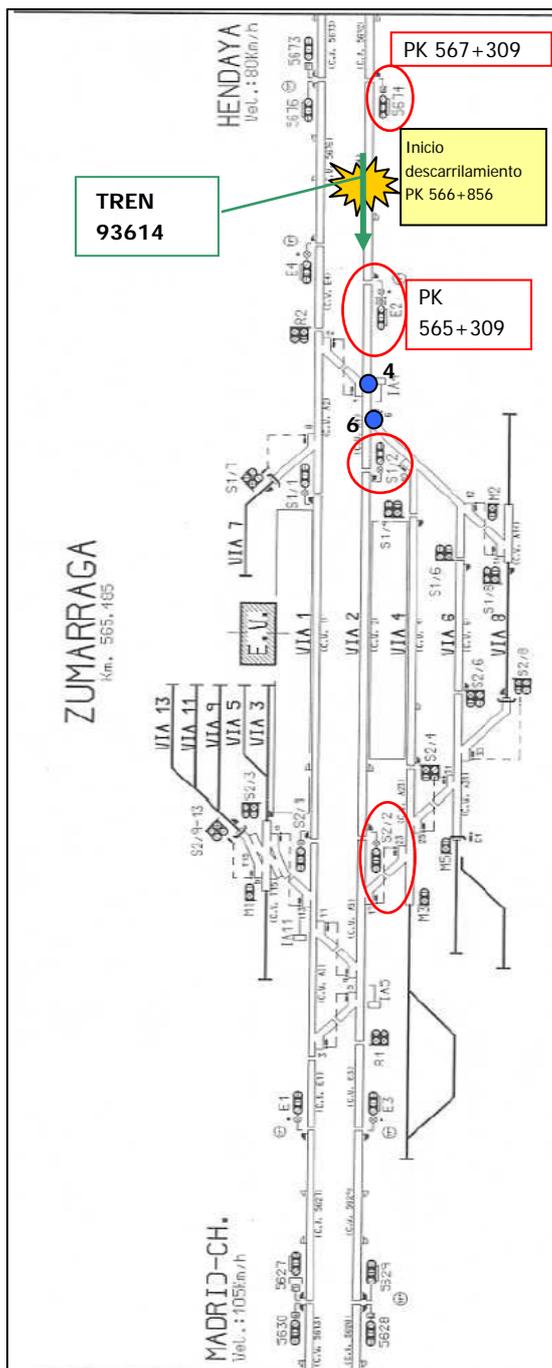
Croquis del lugar del accidente:

A la altura del P.K. 566+856 se produce el descarrilamiento del tercer eje del vagón que ocupaba el lugar undécimo, y posteriormente descarrilan los vagones que circulaban en los lugares décimo y duodécimo de la composición.
