**INFORME FINAL SOBRE  
EL ACCIDENTE FERROVIARIO Nº 07/2012  
OCURRIDO EL DÍA 19.01.2012  
ENTRE LOS APEADEROS DE EL CLOT ARAGÓ Y BIF. GLORIAS (BARCELONA)**

*Investigación del accidente  
nº 0007/2012 ocurrido el 19.01.2012*

**Informe final**

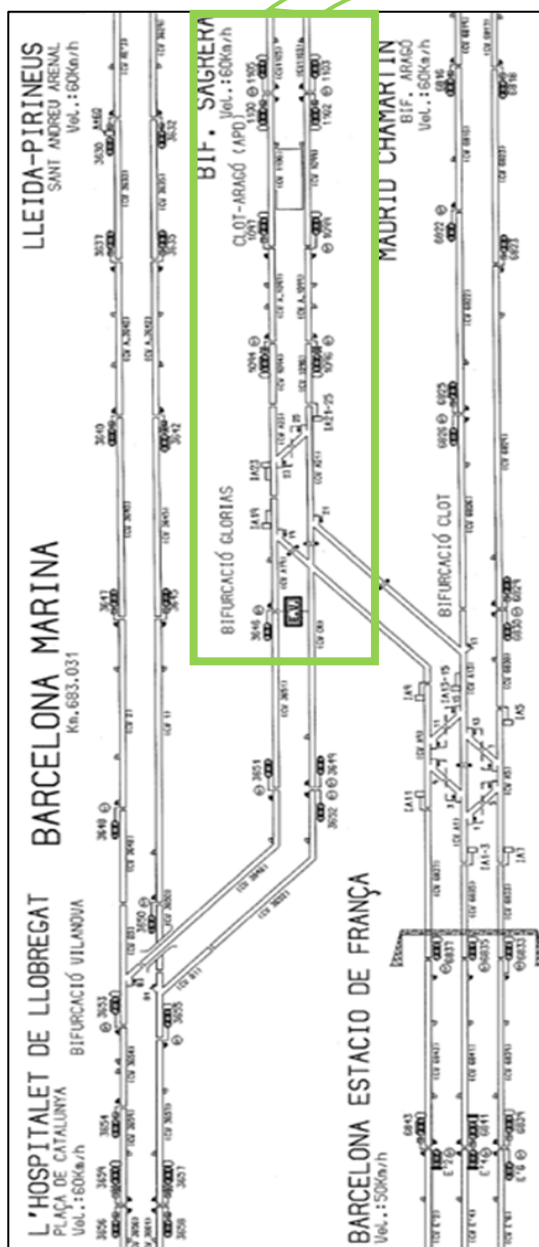
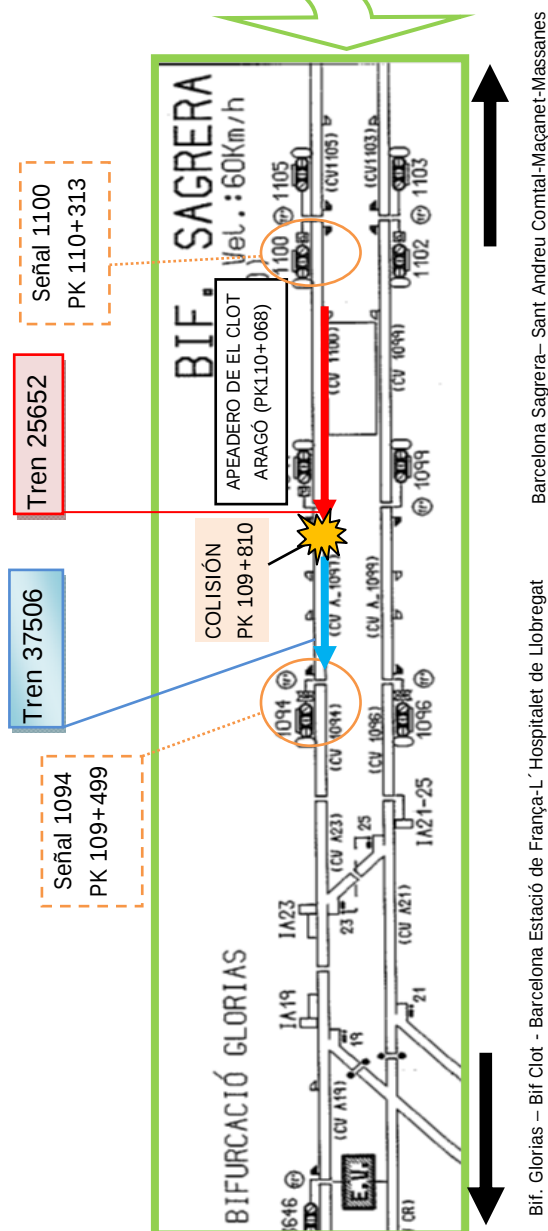
Croquis

A su vez, el tren de cercanías 25652, circulando en el mismo sentido, procedente de Maçanet-Massanes y destino L'Hospitalet de Llobregat, rebasa en indicación de parada la señal permisiva 1100 (PK 110+313), anterior a la 1094 en el sentido de la marcha, y se estaciona en el apeadero de El Clot Aragó de Barcelona (situado entre estas dos señales), donde realiza parada comercial. Tras finalizar ésta reanuda la marcha, colisionando con la cola del tren 37506 que seguía detenido ante la señal 1094.

La colisión produce el descarrilamiento del eje 13º del tren 37506 y daños en el coche de cola de éste y en el frontal del coche de cabeza del tren 25652.

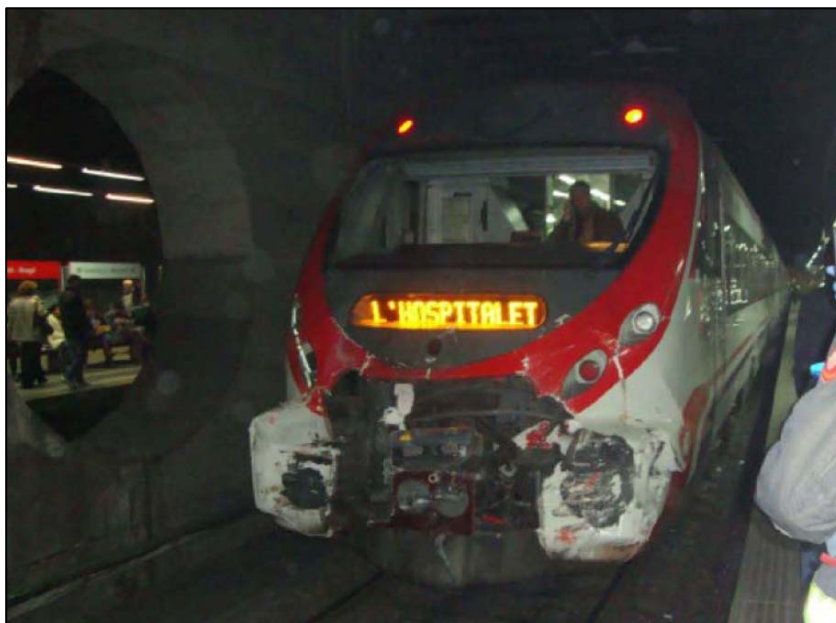
Material rodante: del tren 25652, daños en la UT de cabeza en topera, testeros frontales y sistema de frenado. En el tren 37506 se vieron afectados sus elementos de tracción, choque, mangas y grifos de freno, señales de cola, así como en el chasis de los mismos con pequeños golpes, abolladuras y rasguños. El importe total estimado de los daños es de 175.539 €.

*Tren 25652 (Fuente: Renfe Operadora)*

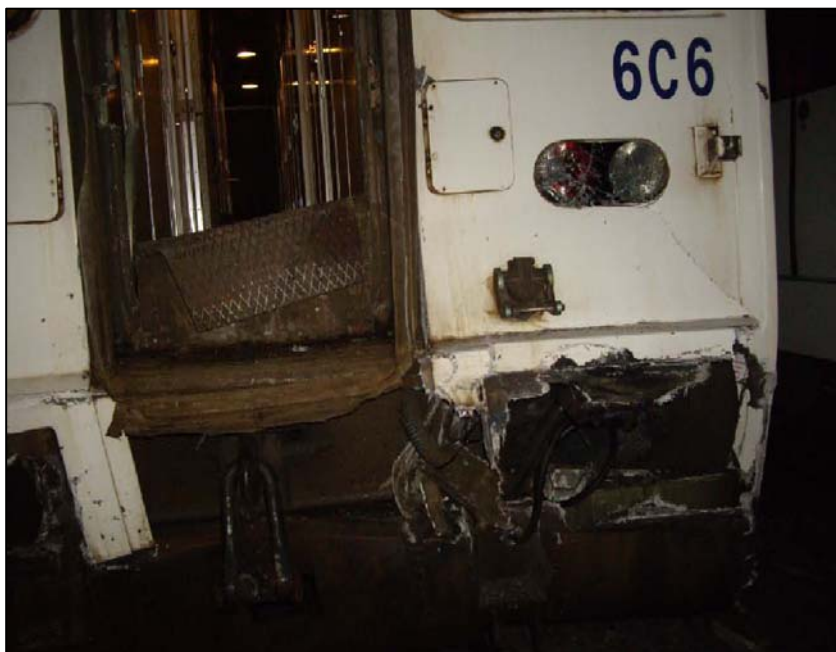
*Tren 37506 -material Talgo vacío- (Fuente; Renfe Operadora)*

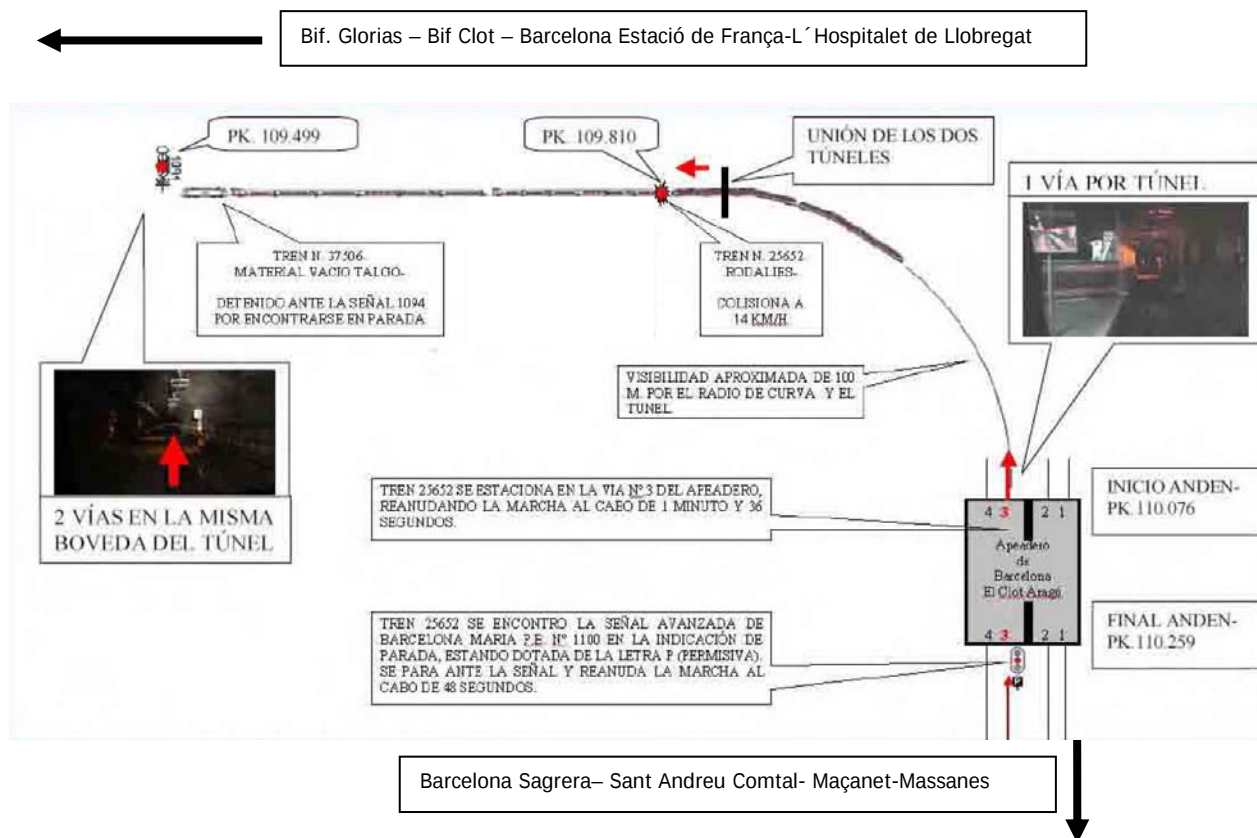
Tras permanecer detenido durante 96 segundos reinicia la marcha a las 18:30:08 horas, prefijando la velocidad a 33 km/h, y el tren alcanza una velocidad de 39 km/h circulando por el interior del túnel en vía única y curva cerrada durante 227 metros y 26 segundos.

A las 18:30:34 horas, el maquinista del tren 25652 actúa sobre el manipulador del freno de emergencia, sin poder evitar la colisión por alcance con el tren 37506 que seguía parado ante la señal 1094 por permanecer ésta en indicación de parada.
