COMISIÓN DE
INVESTIGACIÓN DE
ACCIDENTES
FERROVIARIOS

*Investigación del incidente
nº 0003/2009 ocurrido el 20.01.2009*

INFORME FINAL SOBRE LA INVESTIGACIÓN
DEL INCIDENTE FERROVIARIO Nº 0003/2009
OCURRIDO EL DÍA 20.01.2009
EN LA ESTACIÓN DE LA FLORIDA

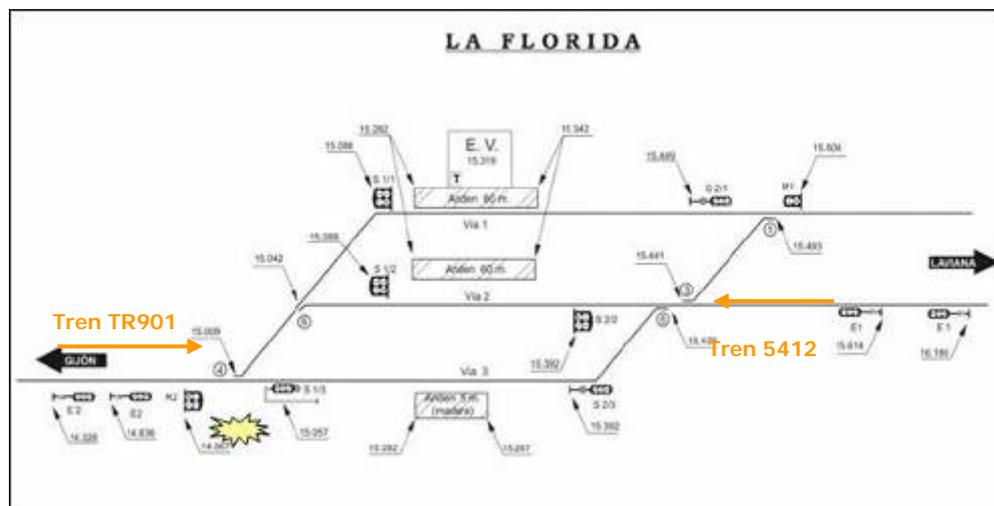
Fuente FEVE

El tren de viajeros de cercanías 5412, compuesto por las unidades de tren eléctricas UTE 3639-3640 de FEVE, tenía previsto el cruce con el tren de mercancías TR901 en la estación de La Florida. El maquinista reconoce en el sistema ASFA la señal E1 (entrada) que lucía en amarillo pero no se percata de que la señal S1/3 (de salida) lucía en rojo. Al llegar el tren a la baliza ASFA asociada a la señal S1/3 provoca que se active el freno de emergencia del tren, quedando detenido tras talonar y rebasar con el primer bogie la aguja protegida por la citada señal.

El tren de mercancías TR901 proveniente de Gijón, se detuvo en la señal Avanzada E'2 de la estación, dando lugar a un conato de colisión. Ambos trenes estaban en contacto vía radio con el Control de Tráfico Centralizado (CTC), cuyo operador gestionó las maniobras pertinentes para resolver la situación.
