COMISIÓN DE INVESTIGACIÓN
DE ACCIDENTES FERROVIARIOS

Informe final

INFORME FINAL SOBRE
EL ACCIDENTE FERROVIARIO Nº 0017/2011
OCURRIDO EL DÍA 23.04.2011
ENTRE LAS ESTACIONES DE BELLVITGE-AGUJA 674+835
Y BARCELONA SANTS (BARCELONA)

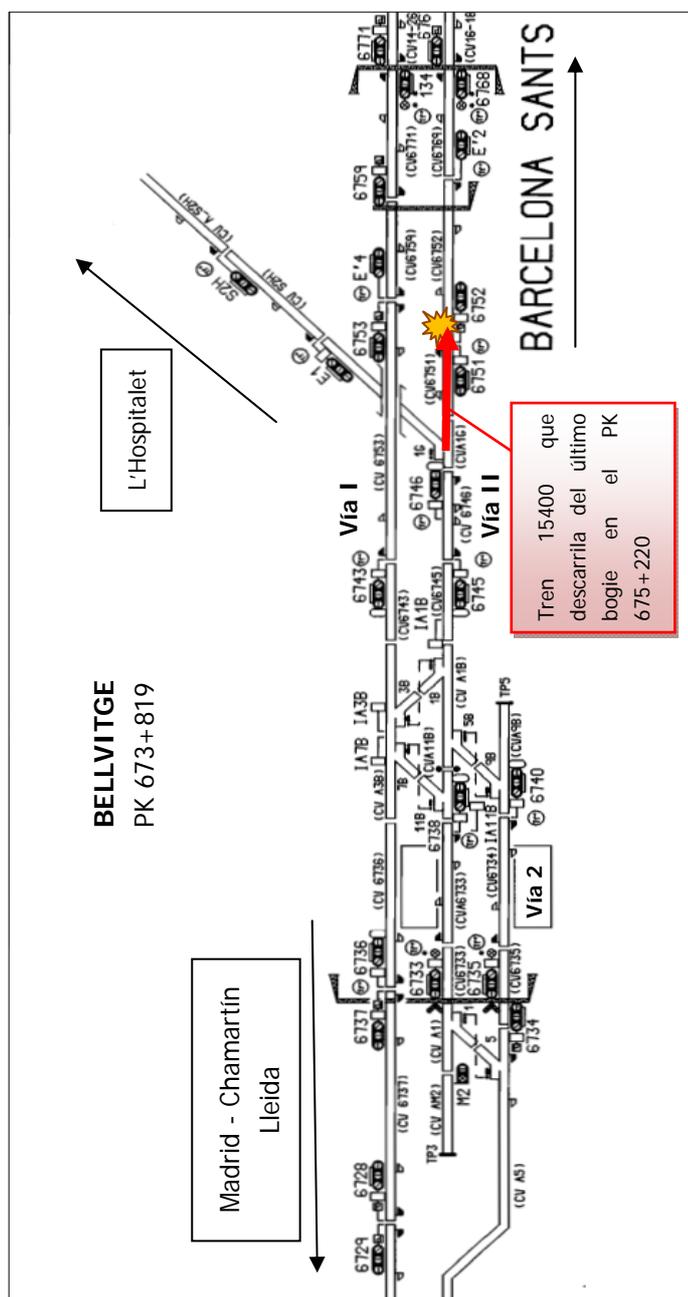
Croquis:

El tren de viajeros de media distancia 15400, de la empresa ferroviaria Renfe Operadora, procedente de Lleida Pirineus y destino Barcelona Estació de França, efectúa paso por la estación de Bellvitge y tras recorrer unos 1.200 metros, el maquinista se percató de que el tren no circulaba con normalidad y aplica freno de servicio llegando a detener el tren. Se lo comunica al puesto de mando, indicando que iba a reconocer el tren, comprobando que el último bogie estaba descarrilado.

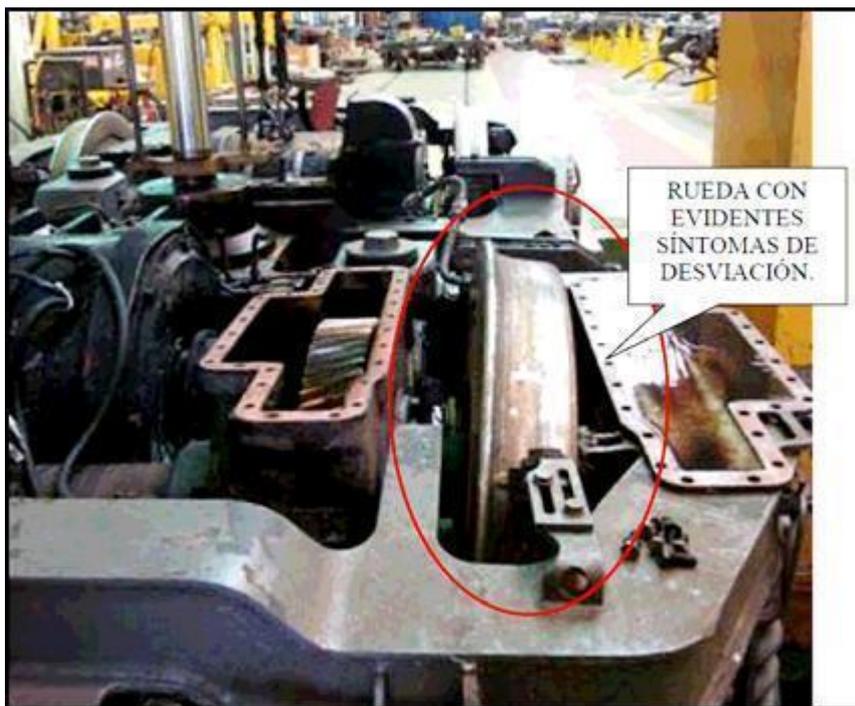
- Se ha constatado que la toma de tierra del eje se encontraba en muy mal estado, evidenciando la ausencia de contacto entre el electrodo y el aro de toma de tierra desde hace largo tiempo. El estado de esta pieza del eje explica el porqué han podido producirse arcos eléctricos en la zona de los rodamientos. Las corrientes parásitas del vehículo, al no poder descargarse a tierra a través de las zonas diseñadas para tal efecto, lo han realizado por aquellos lugares en los que le ha sido posible

Así pues, el plan de mantenimiento vigente no incluye nada en lo referente a la revisión de la zona de contacto de la escobilla de la toma de tierra con el eje (anillo de deslizamiento o aro de la toma de tierra).

Renfe Operadora, tras este suceso, ha modificado el plan de mantenimiento de la serie afectada (440 - 470), incluyendo la revisión del anillo de deslizamiento de la escobilla en la segunda intervención IE y en la R.

Destinatario final	Número	Recomendación
Renfe Operadora	17/11-1	Incorporar al plan de mantenimiento del material 440-470 el nuevo procedimiento de inspección de las tomas de tierra y de la zona de contacto del eje.
Renfe Operadora	17/11-2	Analizar qué otro tipo de material móvil es susceptible de sufrir un deterioro en sus ejes por un mal funcionamiento de las tomas de tierra, incorporando a su plan de mantenimiento medidas similares.
Renfe Operadora	17/11-3	Estudiar la inclusión en el plan de mantenimiento del material 440-470 la inspección por ultrasonidos en alguna intervención intermedia entre las R (reparación general).
