COMISIÓN DE  
INVESTIGACIÓN DE  
ACCIDENTES  
FERROVIARIOS

***Informe final***

INFORME FINAL SOBRE  
EL ACCIDENTE FERROVIARIO Nº 0057/2009  
OCURRIDO EL DÍA 23.10.2009  
ENTRE L'HOSPITALET DE LLOBREGAT Y CORNELLÀ

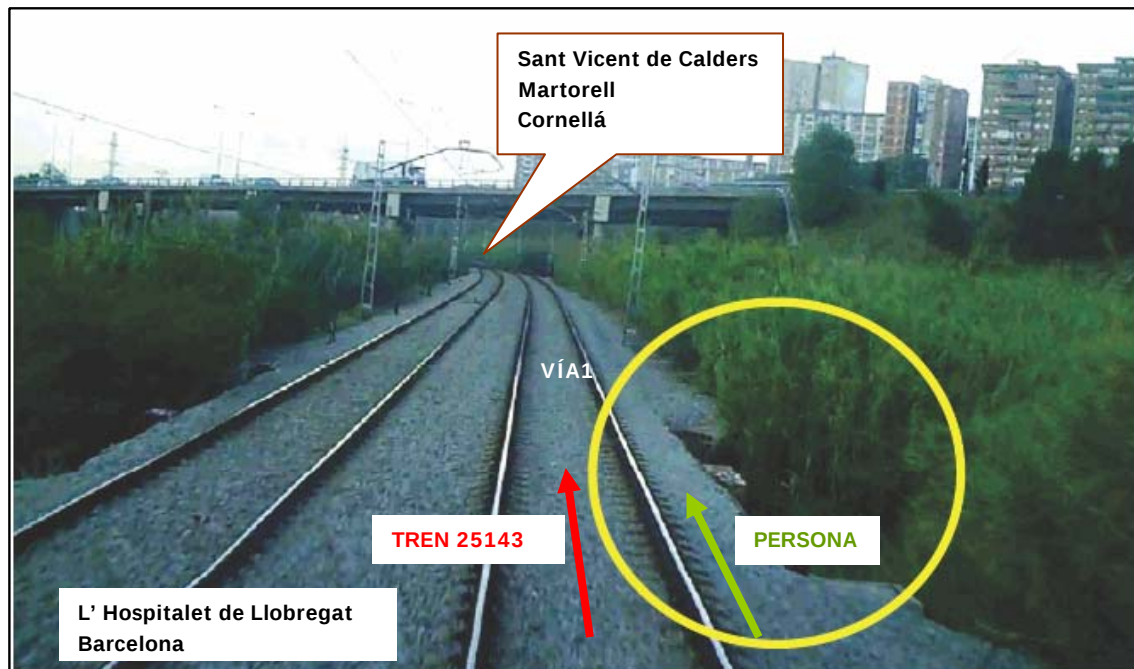
Croquis del lugar del accidente

En la zona del accidente no existe vallado de cerramiento y existen pasos viciosos para salvar la infraestructura del ferrocarril. La vegetación, de altura media, se acerca hasta los postes de catenaria, dificultando la visión lateral a los maquinistas y obligando a las personas que transiten a invadir la zona de seguridad del ferrocarril.

| Destinatario | Número | Recomendación |
|---|---|---|
| Adif | 57/09-1 | Realizar vallado adecuado en la zona para impedir la existencia de pasos viciosos para personas |
