COMISIÓN DE  
INVESTIGACIÓN DE  
ACCIDENTES  
FERROVIARIOS

*Informe Final*

INFORME FINAL  
SOBRE LA INVESTIGACIÓN  
DEL ACCIDENTE FERROVIARIO Nº 0018/2009  
OCURRIDO EL DÍA 24.03.2009  
EN EL PASO A NIVEL CLASE A, ENTRE VILLARGORDO Y GRAÑENA

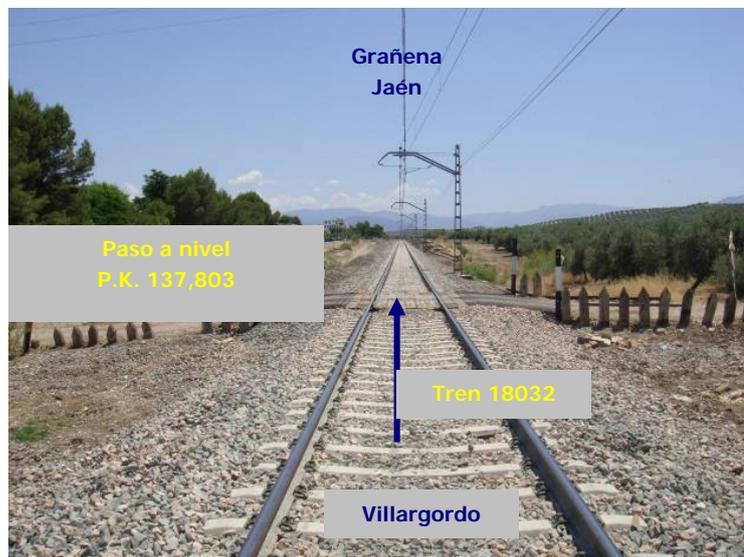
**Croquis del lugar del accidente**

El tren de viajeros 18032 de Renfe Operadora, circulando en sentido Jaén, arrolla a una furgoneta que intenta cruzar el paso a nivel, invadiendo el gálibo del mismo al paso del tren, no pudiendo evitar el arrollamiento, a pesar de que el maquinista hace uso del silbato y del freno de emergencia. El vehículo automóvil entró en el paso a nivel por el lado izquierdo, en sentido de la circulación del tren, desde la carretera N-323-A de Bailén a Motril, que por este tramo transcurre paralela y próxima a la vía. Debido al impacto, el vehículo es desplazado fuera del paso a nivel.

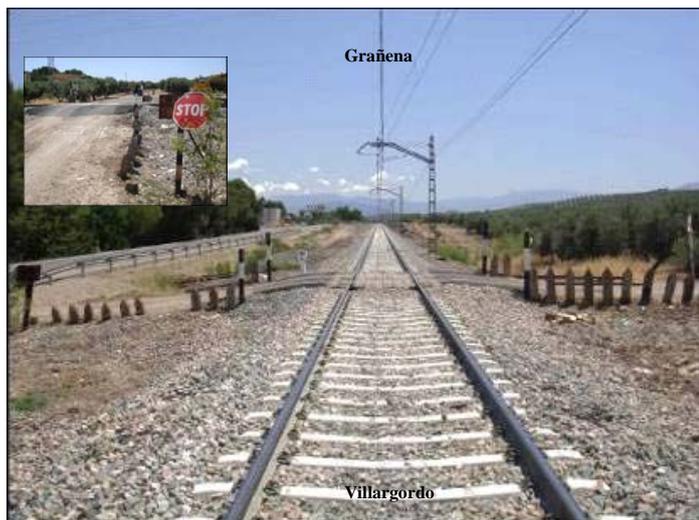
En la señalización del camino a la carretera se observa:

Por la parte izquierda (sentido de la marcha del tren) existe una señal de stop (R-2). Según establece el artículo 149.5 del Reglamento General de Circulación (aprobado por Real Decreto 1428/2003, de 21 de noviembre), faltan tanto la señal P-8, que señala la existencia de un paso a nivel sin barreras, y la P-11, que señala la situación de un paso a nivel sin barreras. Asimismo, carece de una placa complementaria que indique la distancia hasta el paso a nivel, situada sobre el poste de la señal P-8, debido a la corta longitud del camino de acceso desde la carretera nacional 323-A al paso a nivel, tal y como está previsto en la Orden de 2 agosto de 2001 en materia de supresión y protección de pasos a nivel.

Al paso a nivel se accede, por su lado izquierdo, desde la carretera N-323-A de Bailén a Motril, que transcurre contigua y paralela a la vía a través de un corto camino de tierra compactada que, debido a su poca longitud, no permite la instalación de la señalización vertical completa que debe tener el camino, prevista en el Reglamento General de Circulación para esta clase de pasos, protegidos con señales fijas exclusivamente.

Destinatario	Número	Recomendación
Organismo titular del camino. (Ayuntamiento de Jaén)	18/09-1	Se recomienda que se mejore el acceso al paso a nivel y se instale la señalización prevista en el apartado 2.1.2. del artículo 9 de la Orden de 2 agosto de 2001 en materia de supresión y protección de pasos a nivel.
