COMISIÓN DE INVESTIGACIÓN  
DE ACCIDENTES FERROVIARIOS

*Investigación del accidente  
nº 0031/2011 ocurrido el 24.05.2011*

**Informe final**

INFORME FINAL SOBRE  
EL ACCIDENTE FERROVIARIO Nº 0031/2011  
OCURRIDO EL DÍA 24.05.2011  
ENTRE LAS ESTACIONES DE SANTA LUCÍA Y VILLAMANÍN (LEÓN)

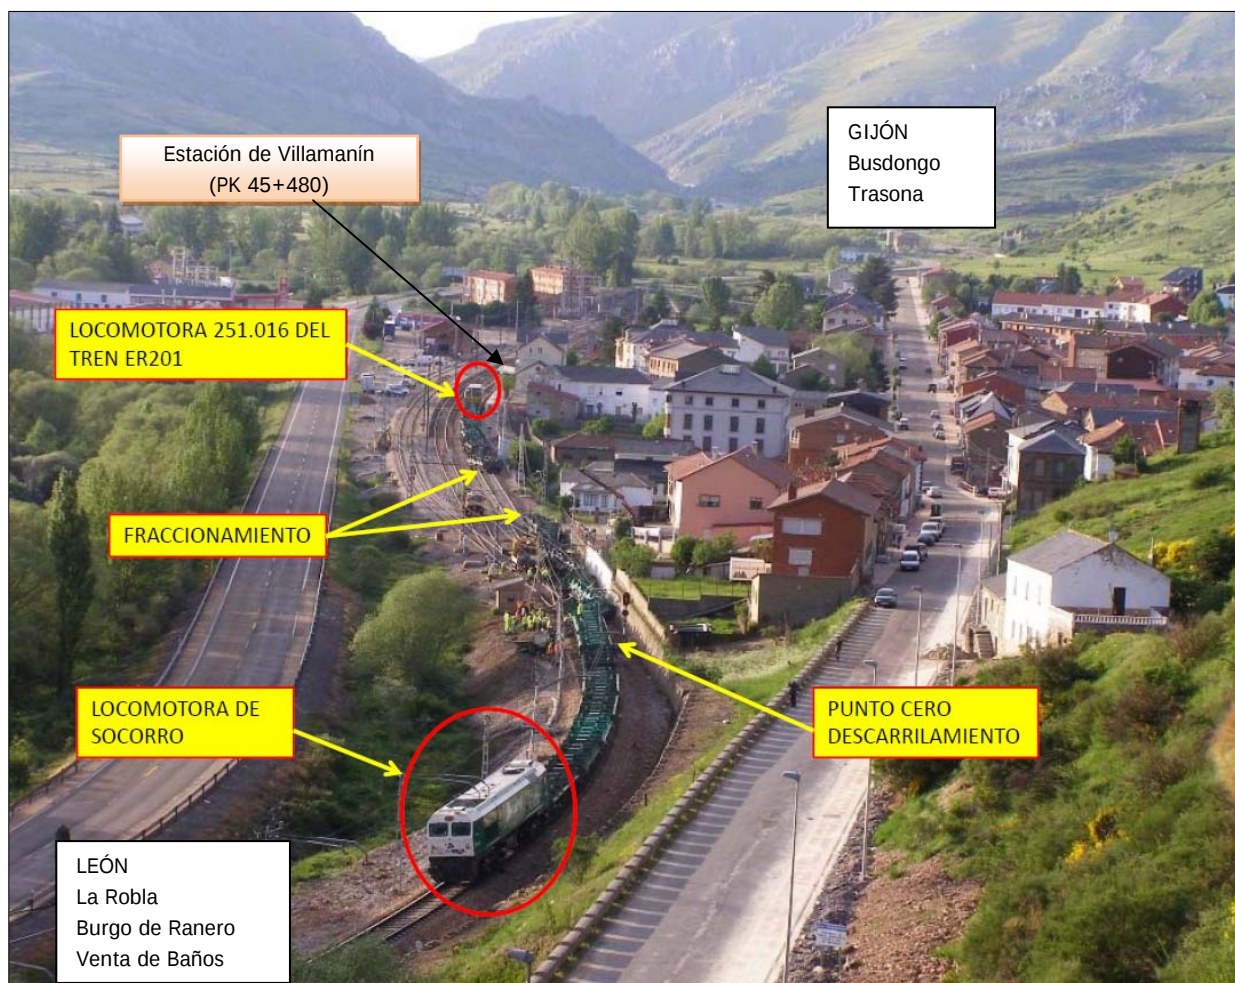
Croquis: (fuente Adif)

A unos quince metros de la señal mencionada, en plena curva de transición hacia la izquierda, sentido de la marcha, en el PK 45+104 y circulando a 75 km/h se produce el descarrilamiento del vagón que circulaba en 4º lugar y los vagones del 6º al 18º. Seguidamente se produce el fraccionamiento del tren entre los vagones que ocupaban la décima y undécima posición.

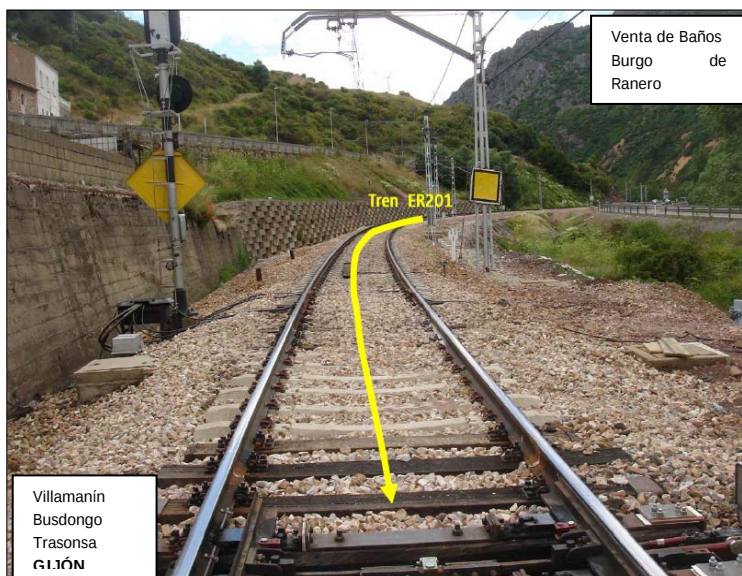
Tras el suceso, en la zona del bache existente se observa desnivelación longitudinal y falta de balasto, así como desplazamiento de la vía. Adicionalmente también se observa falta de balasto a la altura del PK 45+100, junto al inicio de los trabajos.

Zona entre los PKs 45+100 y 45+120. Fuente Renfe Operadora.

El accidente fue debido a un fallo de la infraestructura, como consecuencia de la falta de balasto en la zona del descarrilamiento, debido a una incompleta ejecución de los trabajos de mantenimiento previstos, que posibilitó al paso de las circulaciones el desplazamiento de la vía, produciéndose una desalineación en ésta y el consiguiente descarrilamiento.

| Destinatario final | Número | Recomendación |
|---|---|---|
| Dirección General de Ferrocarriles (DGF) | 31/11-1 | Ante la dispersión normativa, evaluar la conveniencia de redactar una norma sobre condiciones para la entrega de la vía tras la realización de trabajos en la misma, tanto si ésta se produce en condiciones normales como degradadas. |

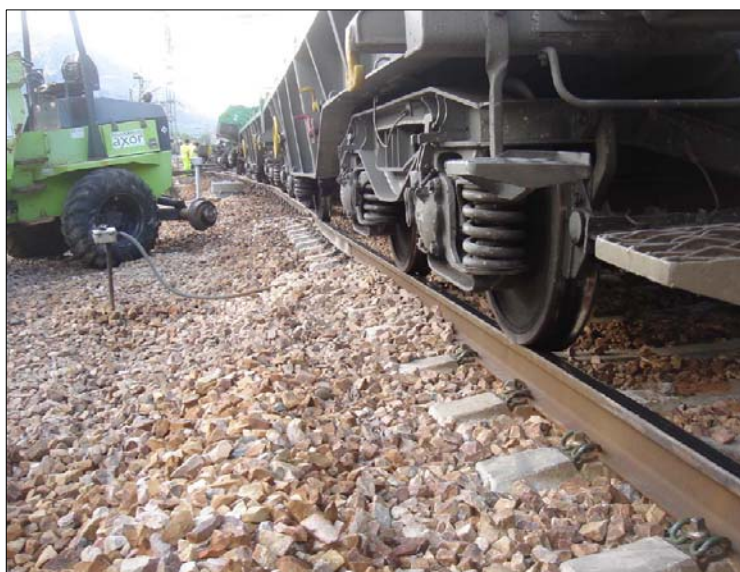
Desplazamiento de la vía en la zona de cambio de traviesas de hormigón a madera. Fuente: Renfe operadora.

Las mediciones de los parámetros de la vía antes del punto cero y tras el descarrilamiento presentan valores admisibles. Se observan desplazamientos de la vía y falta de balasto en dos zonas.
