COMISIÓN DE INVESTIGACIÓN
DE ACCIDENTES FERROVIARIOS

*Investigación del accidente
nº 0063/2011 ocurrido el 27.12.2011*

INFORME FINAL SOBRE
EL ACCIDENTE FERROVIARIO Nº 0063/2011
OCURRIDO EL DÍA 27.12.2011
EN EL CAMBIADOR DE ZARAGOZA DELICIAS (ZARAGOZA)

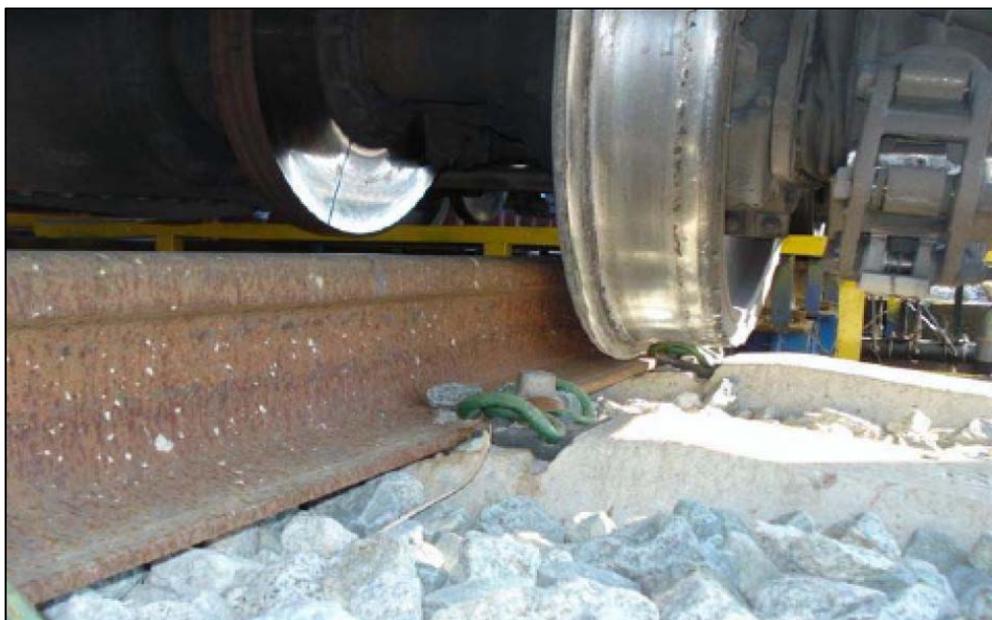
Detalle del cerrojo (mecanismo de bloqueo/desbloqueo del cambio de ancho)

Rueda descarrilada (rueda derecha del 2º eje del 1º bogie del 2º coche de la rama de cabeza). Fuente Adif.

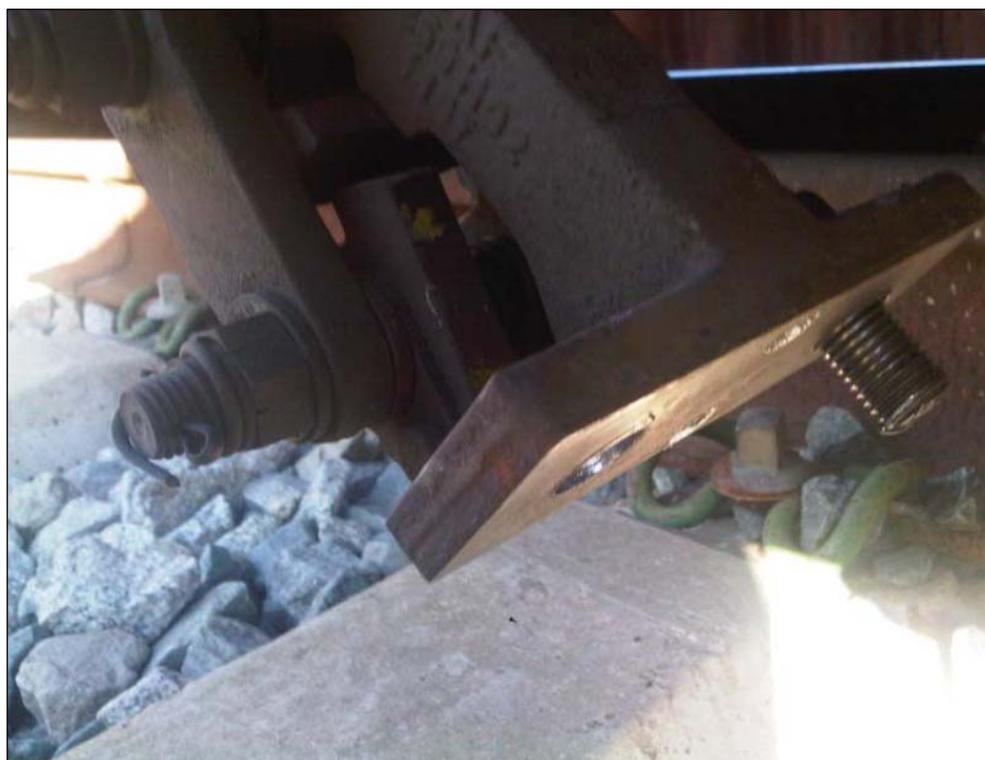
Pieza de sujeción del mecanismo de bloqueo de ancho de la rueda descarrilada. Falta un tornillo y el otro está aflojado. (Fuente: Renfe Operadora)

Al reconocerse la composición se verifica que la rueda mencionada ha descarrilado, pues no se ha producido el cambio de ancho porque el bulón que enclava la posición de la rueda en ancho convencional no se había liberado, ya que el mecanismo que permite la acción de bloquear/desbloquear dicha rueda, se encontraba suelto. Los dos tornillos que sujetan el citado mecanismo se habían desenroscado (uno había desaparecido y el otro estaba suelto) deformando y desgastando las chapas tope de seguridad(o de retención) existentes en sus cabezas.

El descarrilamiento se produce por fallo en el sistema de cambio de ancho de la rueda derecha del segundo eje del primer bogie en el segundo coche de la composición, en el sentido de la marcha, debido a que el mecanismo del sistema de bloqueo/desbloqueo del cambio de la rueda mencionada se encontraba suelto, porque los tornillos que sujetan el citado mecanismo se habían desenroscado, desapareciendo uno de ellos y estando el otro fuera de su alojamiento.

Por otro lado se va a soldar el soporte palanca a la caja soporte del mecanismo de ancho de ejes. Para ello a esta fecha se ha validado la solución anterior. Está previsto implantarla en toda la serie 120 antes del 31 de diciembre de 2012, en la serie 120.050 antes de marzo de 2013 y en la serie 121 antes de julio de 2013.

Destinatario final	Número	Recomendación
Renfe Operadora	63/11-1	Establecer una especial vigilancia del mecanismo del bloqueo/desbloqueo del cambio de ancho de los ejes BRAVA hasta que se efectúe la modificación prevista de su sujeción (soldadura).

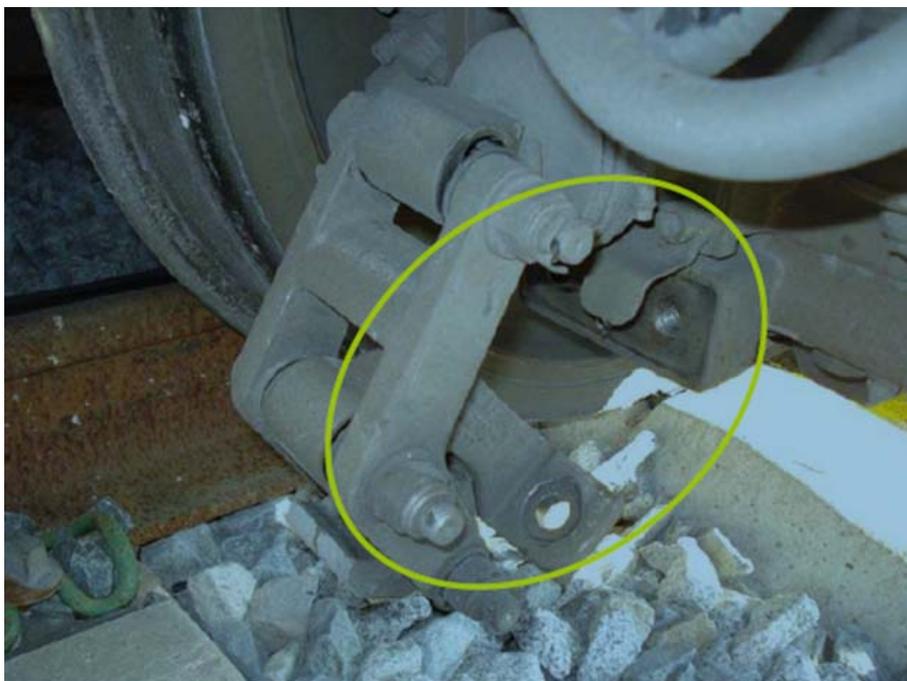
Vista de mecanismo de bloqueo de ancho de rueda descarrilada, con la chapa de seguridad deformada y sin los tornillos de sujeción. (Fuente: Renfe Operadora)

Los tornillos que sujetan el mecanismo de bloqueo/desbloqueo se desenroscan, deformando y desgastando con sus cabezas las chapas de seguridad (o de retención).

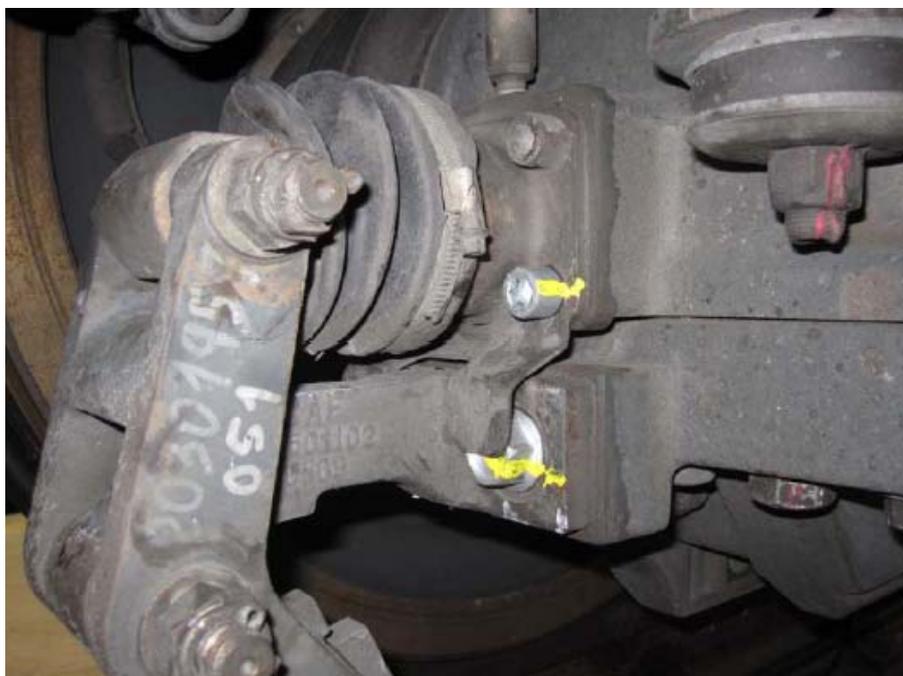
Vista de un mecanismo de bloqueo de ancho de rueda en buen estado: los tornillos de sujeción bien dispuesto, chapa tope de seguridad sin deformar y señal de comprobación del apriete correcto. (Fuente: Renfe Operadora)
