COMISIÓN DE INVESTIGACIÓN
DE ACCIDENTES FERROVIARIOS

*Investigación del incidente
nº 0032/2010 ocurrido el 29.06.2010*

INFORME FINAL SOBRE
EL INCIDENTE FERROVIARIO Nº 0032/2010
OCURRIDO EL DÍA 29.06.2010
EN LA ESTACIÓN DE SANT ANDREU ARENAL (BARCELONA)

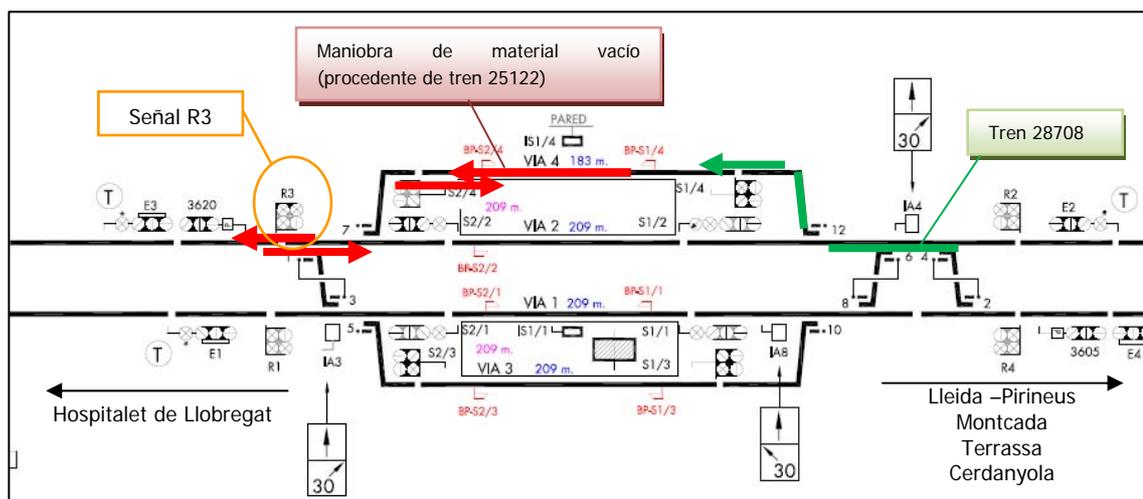
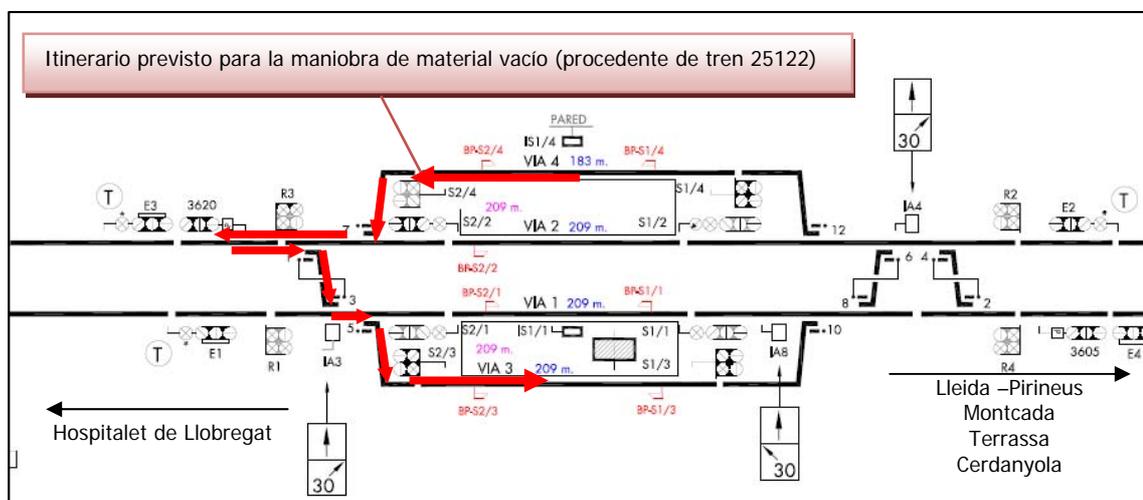
Croquis :

Una vez librada la señal R3 por la maniobra de material vacío (procedente de tren 25122), ésta retrocede rebasando indebidamente la señal R3, en indicación de parada y vuelve a situarse sobre la vía 4. El maquinista, según su propia declaración, al ver unos focos enfrente efectúa parada inmediata.

La maniobra de material vacío (procedente de tren 25122) y el tren 28708 quedan enfrentados sobre la vía 4 a una distancia de unos 100 metros.
