COMISIÓN DE INVESTIGACIÓN  
DE ACCIDENTES FERROVIARIOS

*Investigación del accidente  
nº 0047/2012 ocurrido el 01.07.2012*

*Informe final*

INFORME FINAL SOBRE  
EL ACCIDENTE FERROVIARIO Nº 0047/2012  
OCURRIDO EL DÍA 01.07.2012  
EN EL CAMBIADOR ZARAGOZA DELICIAS (ZARAGOZA)

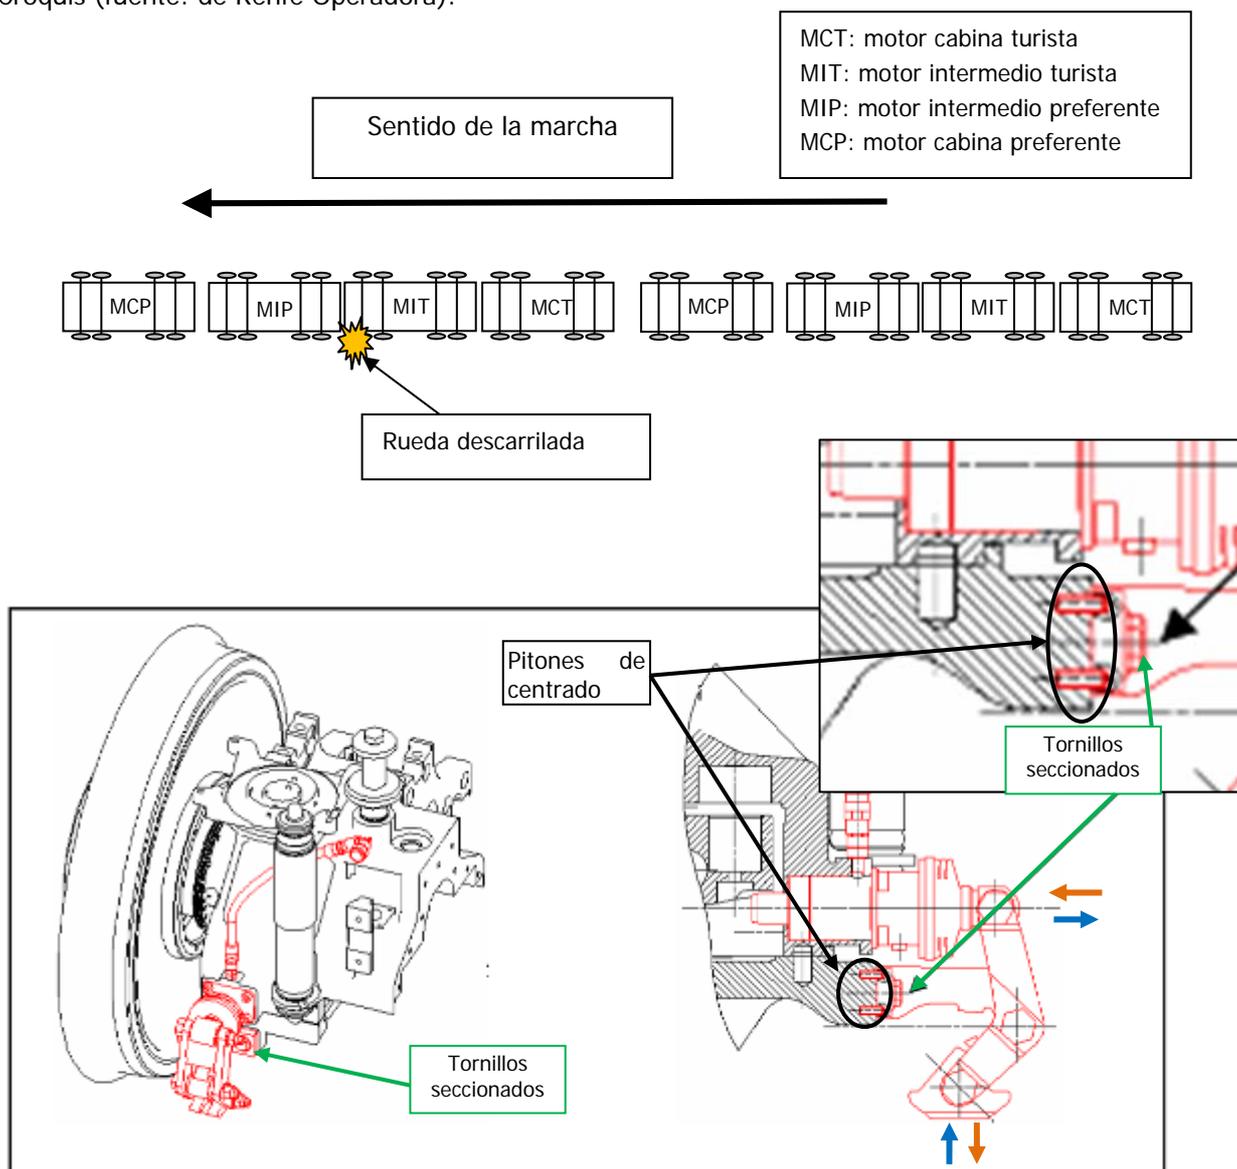
Croquis (fuente: de Renfe Operadora):

El tren de viajeros 534 de Renfe Operadora, compuesto por material CAF de la serie 120, con origen en Barcelona Sants y destino Irún, a su paso por el cambiador de ancho, la rueda izquierda del noveno eje (del primer bogie del tercer coche) de la composición, en el sentido de la marcha, no efectúa el cambio de ancho, quedándose en ancho UIC. El personal de la instalación se percata de la situación e informa al maquinista a través del tren tierra. El maquinista aplica el freno de urgencia produciéndose la total detención del tren dentro de las instalaciones del cambiador y con la citada rueda descarrilada.

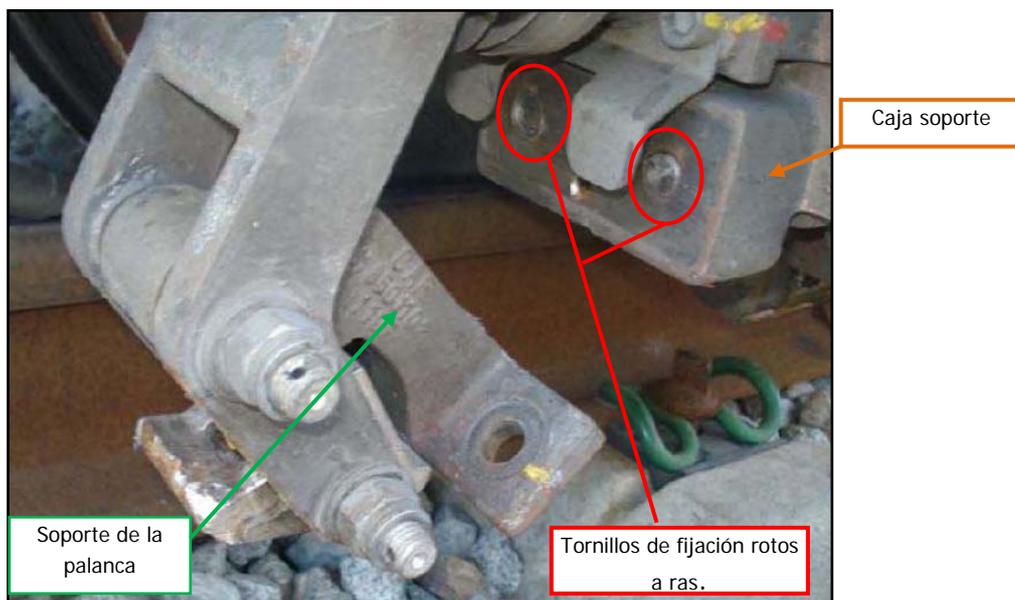
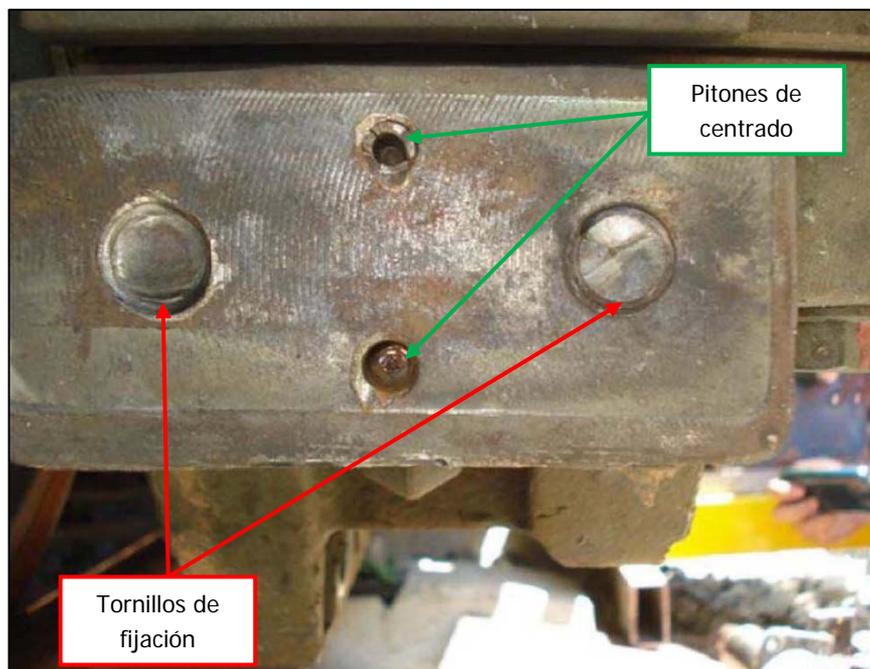
Renfe llega a la conclusión de que la rotura de los tornillos de fijación del soporte de la palanca del dispositivo de seguridad es por un mal apoyo del soporte de la palanca sobre la caja soporte, que a su vez es debido a una profundidad insuficiente en el alojamiento de los pitones de centrado. En efecto, se realizó la medición de la profundidad de los alojamientos de los pasadores en la caja soporte, con un resultado de 11 milímetros, cuando debiera ser de 15 milímetros. Esta profundidad, junto a los 6 milímetros del alojamiento correspondiente al soporte de la palanca proporciona una longitud total de alojamiento para los pasadores de 17 milímetros, cuando dichos pasadores tienen una longitud de 20 milímetros. Esta diferencia de longitud produce un mal apoyo del soporte de la palanca sobre la caja soporte.

Los tornillos de fijación del soporte de la palanca que acciona el mecanismo de bloqueo/desbloqueo para facilitar el cambio de ancho estaban seccionados a ras. Por lo que no se produjo el desencerrojamiento y no se pudo realizar el cambio de ancho.

Complementariamente a fecha de este informe, en todos los vehículos de las flotas 120, 121 y 120.05 se les ha aplicado un punto de soldadura en las cabezas de los tornillos de fijación del soporte de la palanca del dispositivo de seguridad, con el fin de evitar su aflojamiento.

Actualmente se está llevando a cabo la implantación de un cordón de soldadura entre el soporte de la palanca y la caja soporte. Este cordón de soldadura se irá implementando en la flota paulatinamente, teniéndose prevista su implantación total en diciembre de 2014.

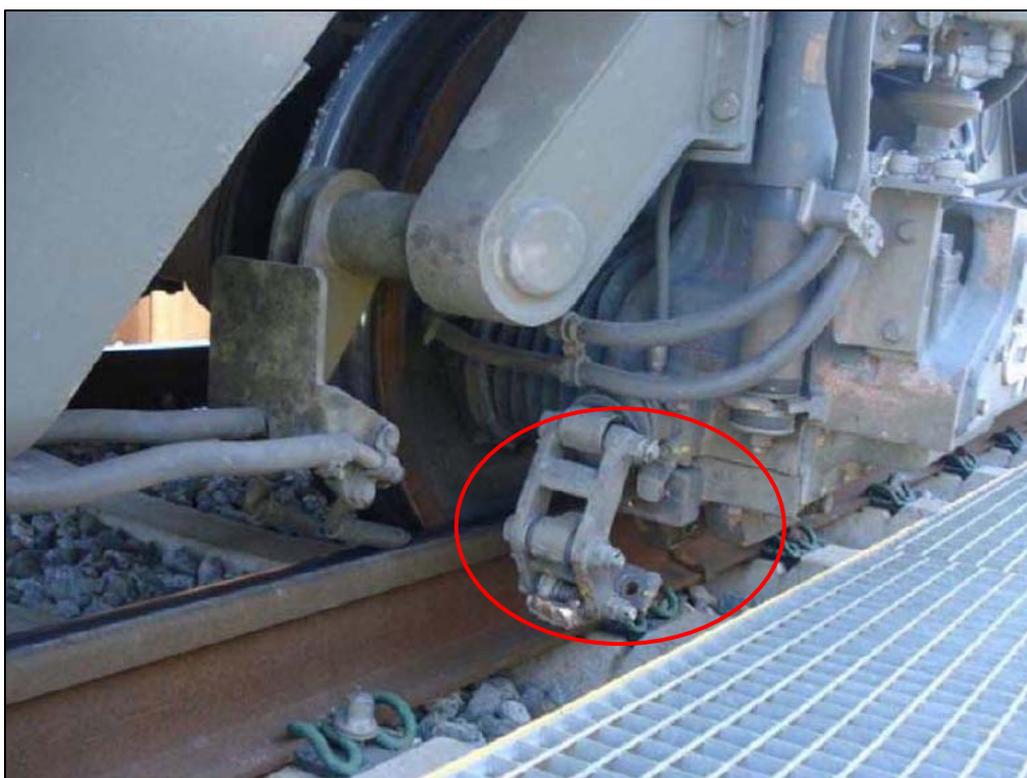
El sistema de información embarcado en el tren que informa al maquinista del correcto cambio de ancho en cada una de las ruedas, dio aviso maquinista a través de la pantalla HMI de lo que ocurría en la rueda izquierda del 9º eje.
