| | <b>MINISTERIO<br/>DE FOMENTO</b> | SUBSECRETARÍA | Investigación del incidente<br>nº 0043/2013 ocurrido el 04.06.2013 |

**INFORME FINAL SOBRE  
EL INCIDENTE FERROVIARIO Nº 0043/2013  
OCURRIDO EL DÍA 04.06.2013  
ENTRE LAS ESTACIONES DE SANT SADURNÍ D'ANOIA Y MARTORELL**

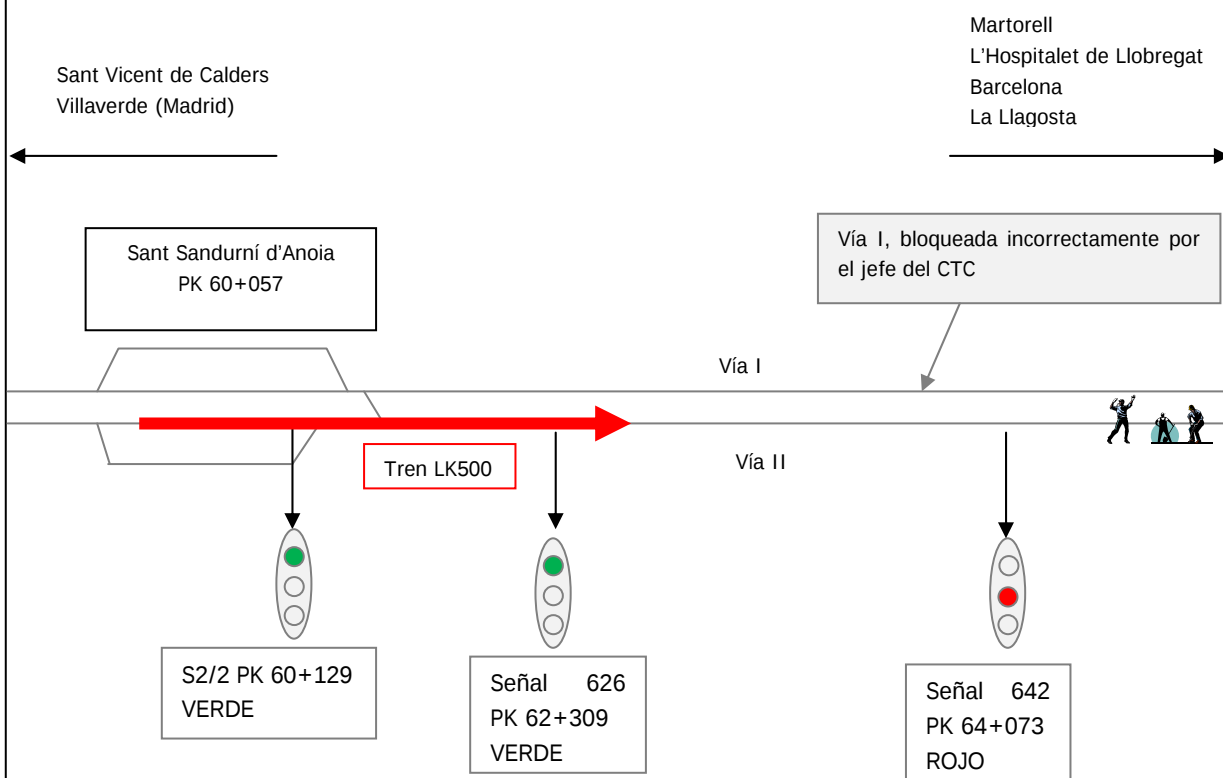
Croquis:

Al aproximarse a la baliza previa de la señal intermedia 642 (PK 64+073) la encuentra en verde, pero justo al pasar por la baliza de pie de la señal 642 ésta ha cambiado a rojo, como consecuencia de la colocación de la barra de shuntado por el encargado de trabajos, que se encontraba en el tajo del PK 65+500.

Al rebasar el tren la señal 642 en rojo se activa el freno de urgencia por actuación del sistema ASFA, provocando el frenado del mismo y quedando detenido a 533 metros de la señal 642.
