COMISIÓN DE INVESTIGACIÓN
DE ACCIDENTES FERROVIARIOS

*Investigación del incidente
nº 0074/2012 ocurrido el 06.12.2012*

INFORME FINAL SOBRE
EL INCIDENTE FERROVIARIO Nº 0074/2012
OCURRIDO EL DÍA 06.12.2012
EN LA ESTACIÓN DE LAVIANA (ASTURIAS)

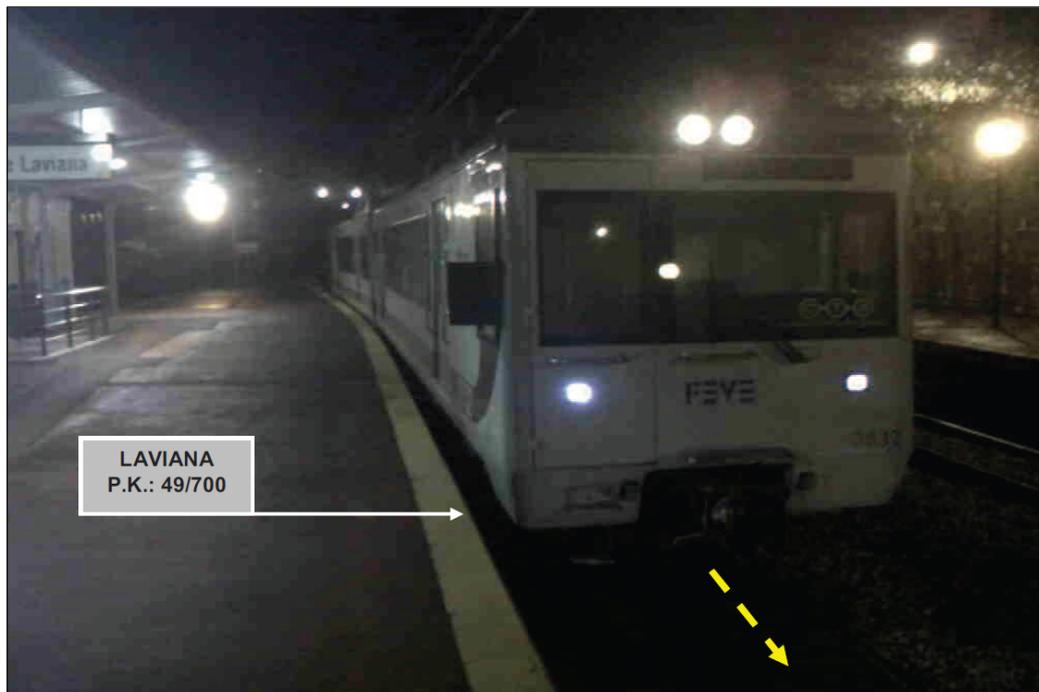
Situación de las unidades estacionadas, pernoctando en la vía nº1 de Laviana, punto de escape. (Fuente Feve).

A las 02:35:06 horas del día 06/12/2012, la UTE 3532/6532 inicia movimiento de deriva saliendo a vía general en sentido Gijón, ya que el tramo de la vía 1 entre andenes de Laviana (PK 49+700) donde estaba estacionada la UTE tiene una pendiente de dos milésimas hacia vía general.

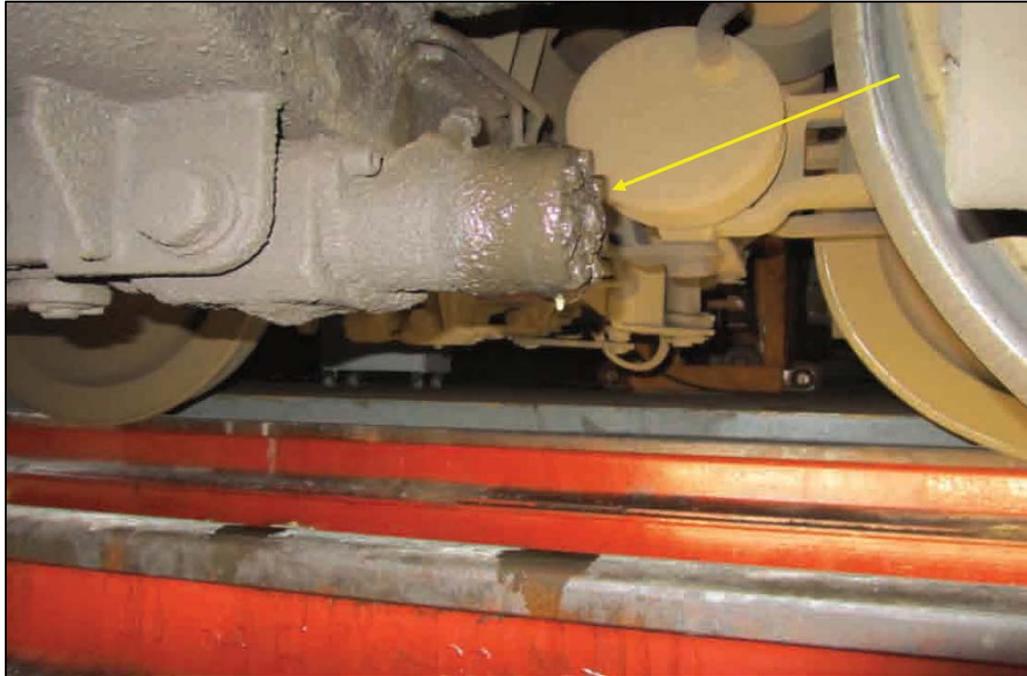
Detalle de la pérdida de líquido hidráulico del freno de estacionamiento. (Fuente Feve).

La UTE 3532-6532 inicia el movimiento por el fallo del freno de estacionamiento (freno de mano), ya que en cabina indicaba que estaba apretado cuando en realidad no realizaba la acción de enfrenado del tren. También falla el freno neumático por pérdida de presión en la TFA porque, aunque al principio estaba apretado correctamente, al cabo de un tiempo quedó liberado debido a una defectuosa estanqueidad en el sistema de aire comprimido.

Se inicia por parte de Talleres un estudio para evaluar la realización de mejoras en el sistema de freno de estacionamiento en los vehículos del parque que lo precisen, éstas mejoras implican la modificación del sistema de detección de frenado de los ejes con el freno de mano, de modo que el maquinista obtenga la confirmación del mismo una vez que éste es realmente eficaz, es decir, que la presión de las zapatas sobre los discos es la necesaria para garantizar la inmovilidad del vehículo en las condiciones de servicio.

| Destinatario final | Número | Recomendación |
|---|---|---|
| Renfe Operadora (servicios de ancho métrico – SAM) | 74/12-1 | Estudio del funcionamiento del sistema del freno de estacionamiento de esta serie de vehículos, y de otras series con sistema similar. Evaluación de su modificación y del cambio de la consistencia de mantenimiento. |

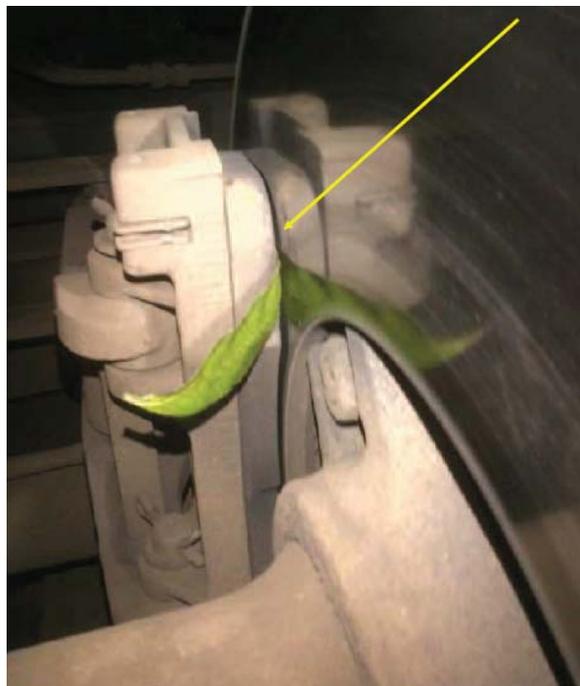
Situación tras la detención de las unidades. Detalle de las pastillas de freno sin apretar sobre el disco, introduciéndose una hoja de un árbol en la holgura existente.

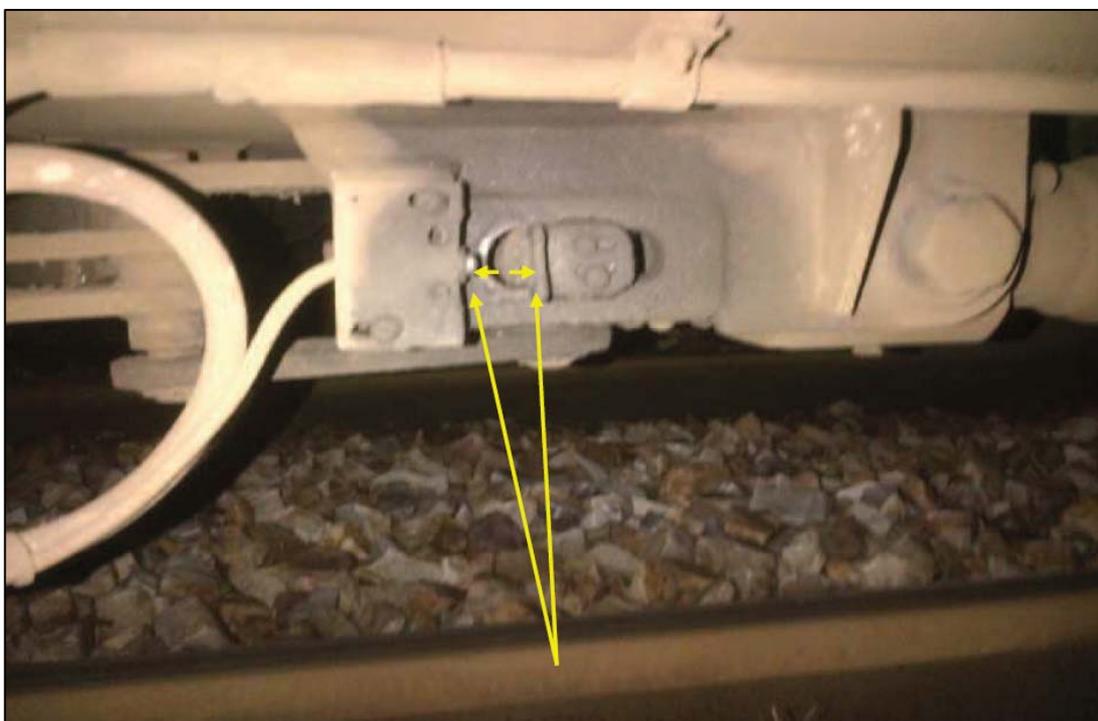
Situación tras la detención de las unidades. Detalle de los contactores de indicación de estado del freno separados es situación de "freno aplicado".
