COMISIÓN DE INVESTIGACIÓN
DE ACCIDENTES FERROVIARIOS

*Investigación del incidente
nº 0018/2013 ocurrido el 07.03.2013*

INFORME FINAL SOBRE
EL INCIDENTE FERROVIARIO Nº 0018/2013
OCURRIDO EL DÍA 07.03.2013
EN LA ESTACIÓN DE VIANA DE CEGA (VALLADOLID)

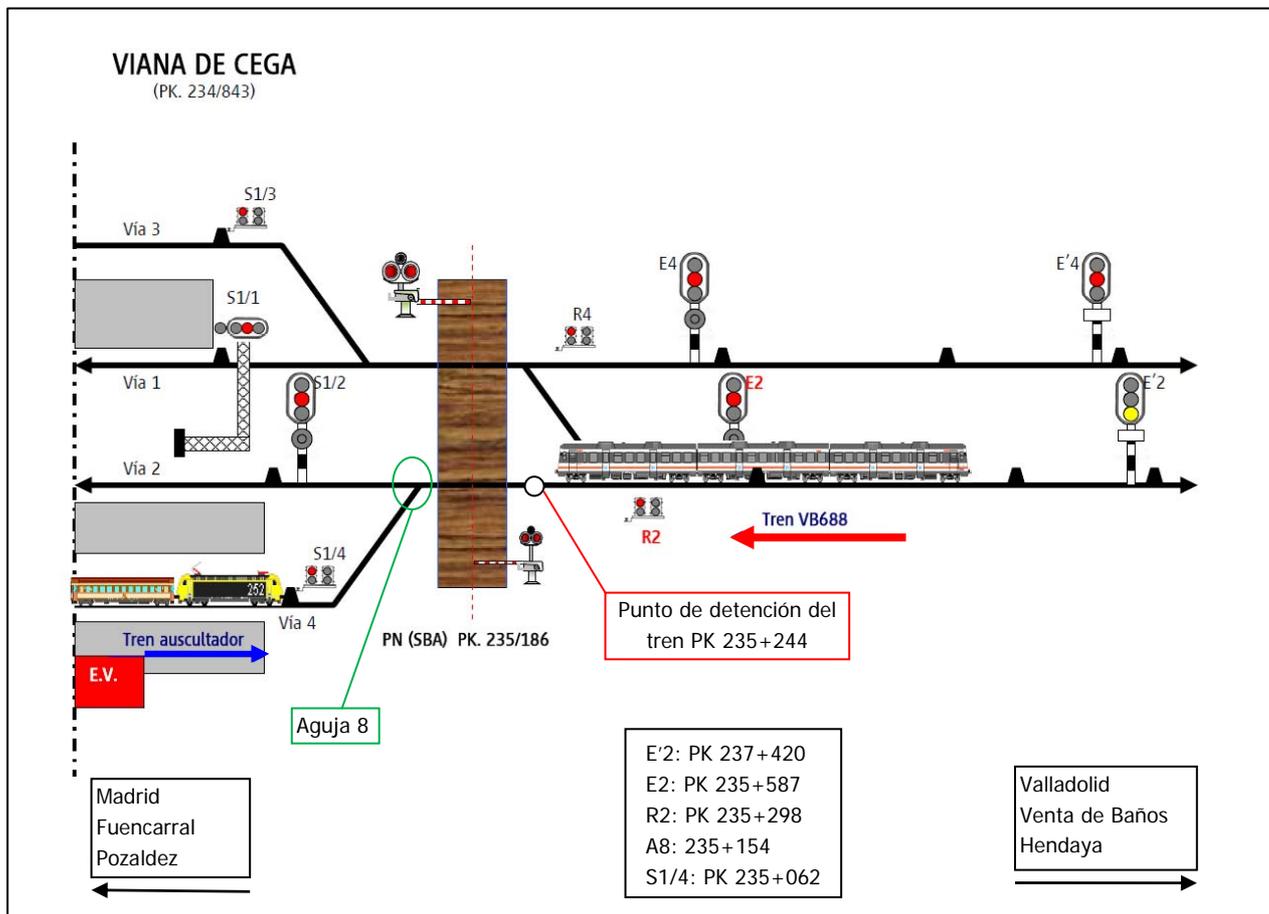
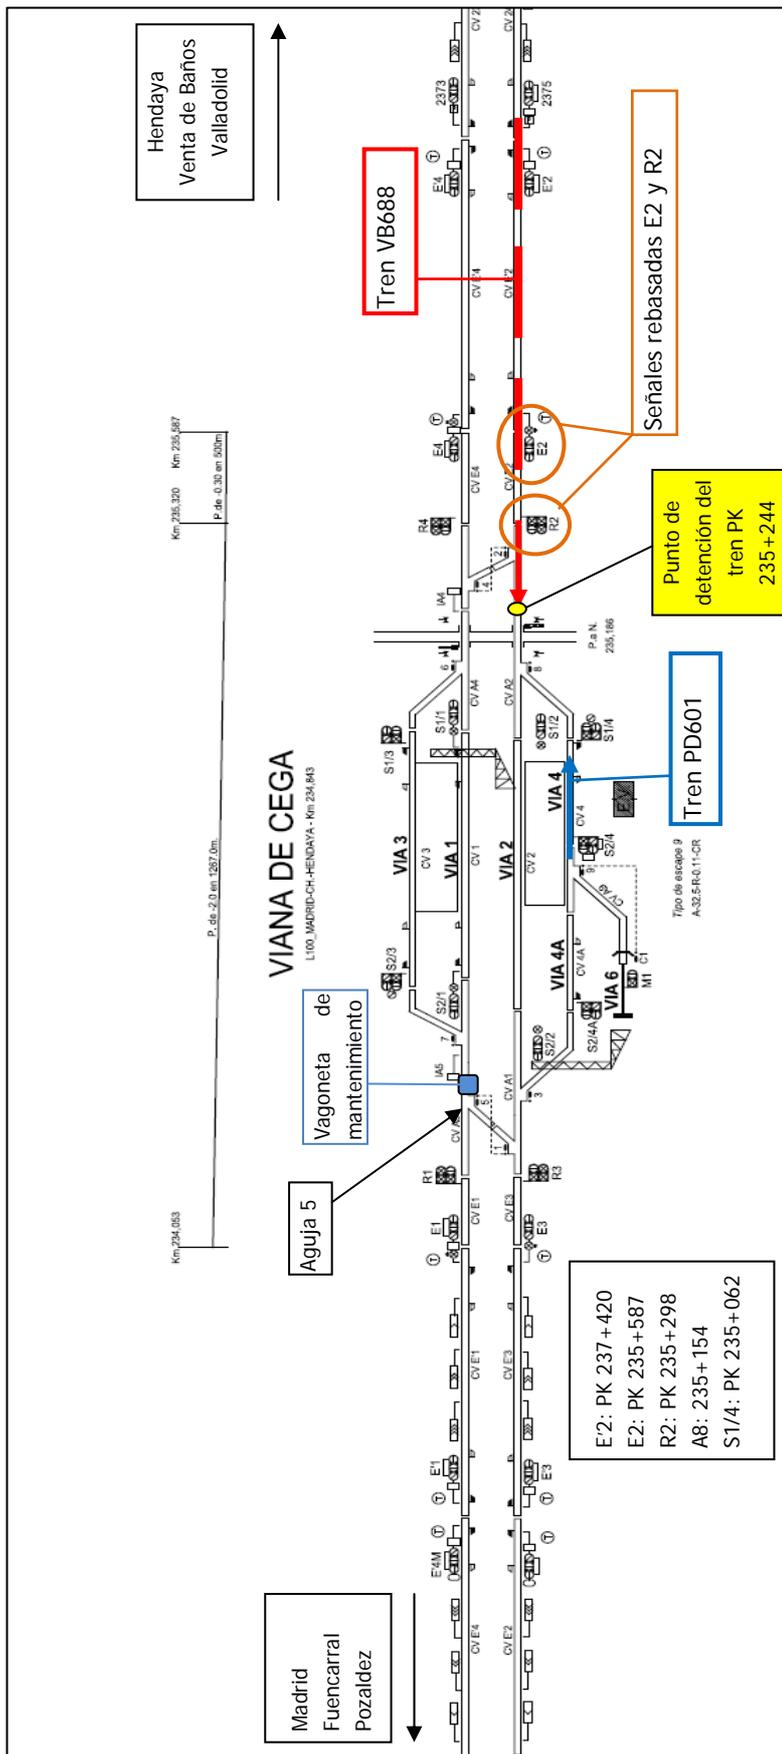
Croquis (fuente: Renfe Operadora)

El tren VB688 finalmente queda detenido en la vía 2 a una distancia de 226 metros del tren PD601 estacionado frente a la señal S1/4 de la vía 4, produciéndose conato de colisión entre ambos trenes al hallarse la aguja A8 en posición invertida (de la vía 2 a la vía 4).

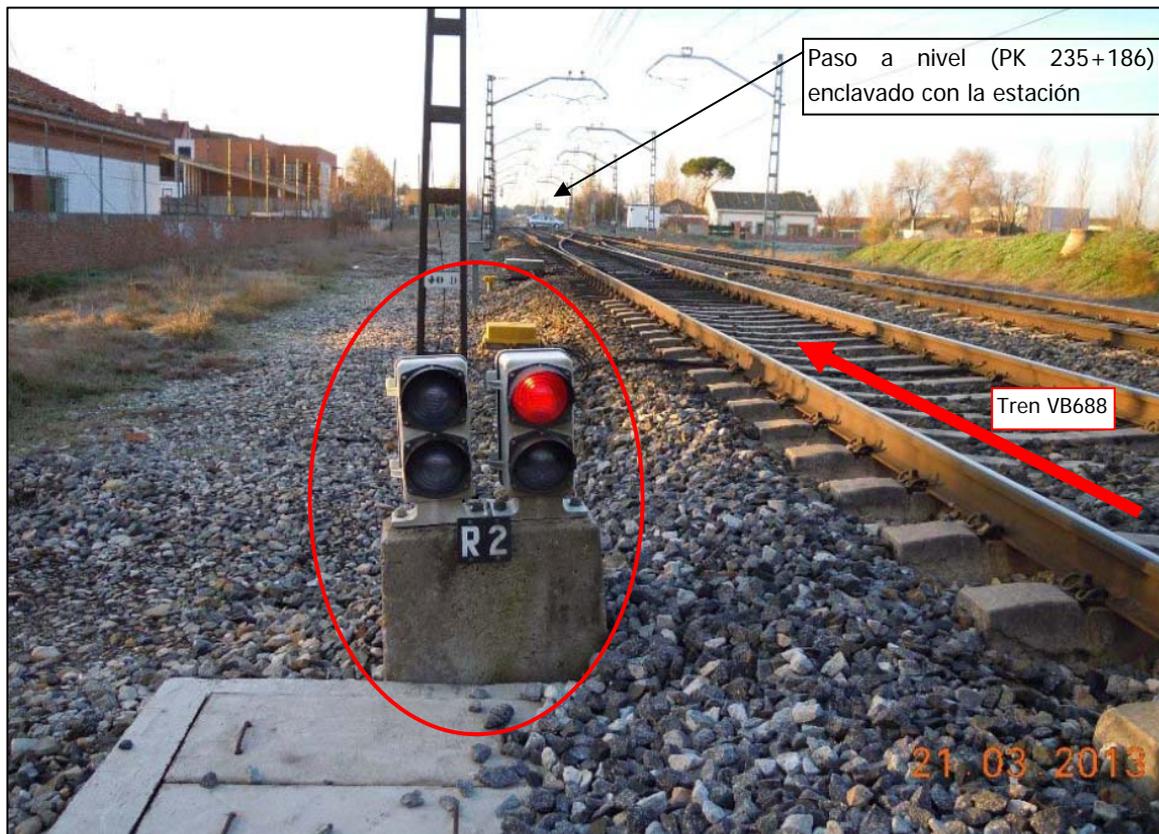
Señal de retroceso R2 (PK 234+288). Al fondo se puede ver el paso a nivel enclavado con la estación. (Fuente: Adif)

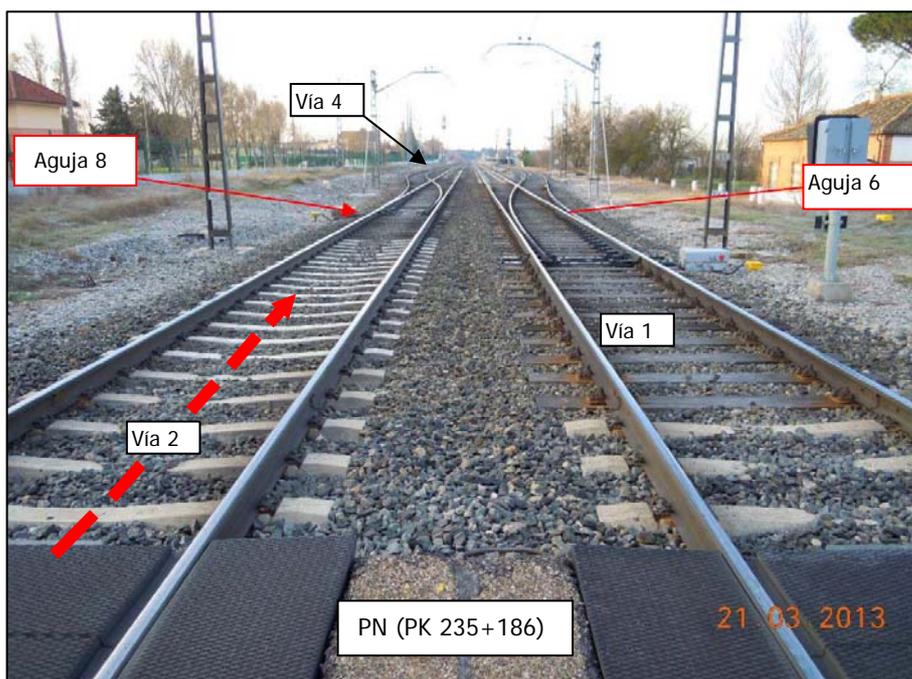
Vista desde el PN de las vías de la estación de Viana de Cega. Se aprecia la aguja nº 8 que comunica la vía 4 con la vía 2.

Se produce una situación de conato de colisión al quedar enfrentados los trenes a una distancia de 226 metros y encontrarse la aguja nº 8 en posición invertida, por lo que quedaba comunicado el itinerario de la vía 2 a la vía 4.

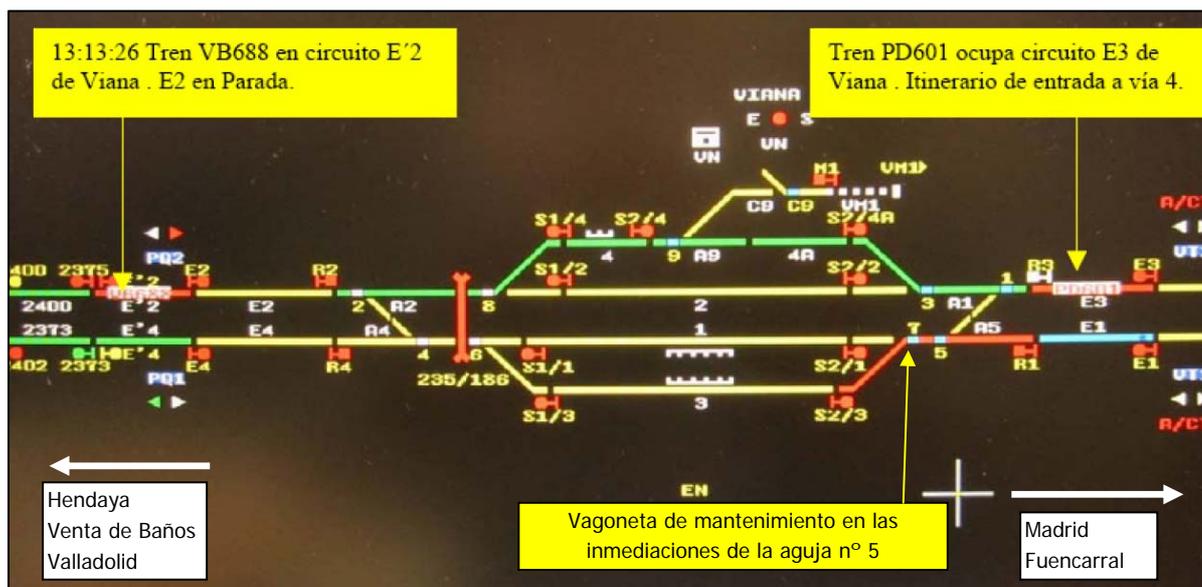
- A las 13:13:26 horas el tren auscultador PD601 tiene establecido itinerario de entrada a la vía 4 (movimiento nº 6 de la Consigna A). El tren VB688 (material vacío) ocupa el circuito de vía E'2. A la altura del cambio nº 5 se encontraba trabajando una vagoneta.

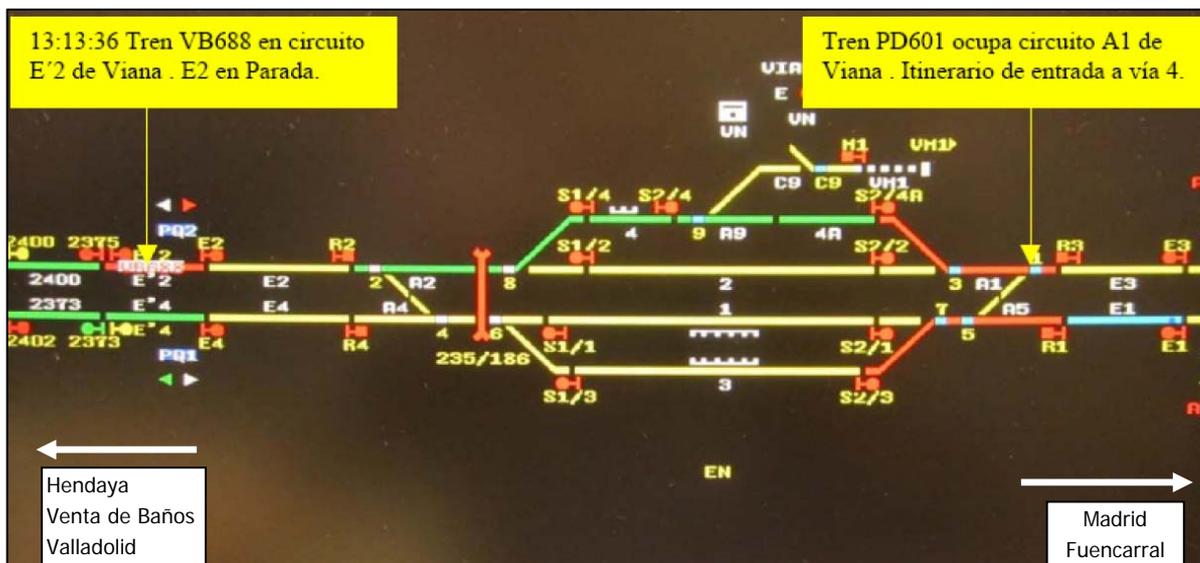
- A las 13:13:36 horas el tren auscultador PD601 ocupa el circuito de vía de la aguja A1 dirigiéndose hacia la vía 4A. El tren VB688 (material vacío) ocupa el circuito de vía E'2 estando la señal E2 en parada.

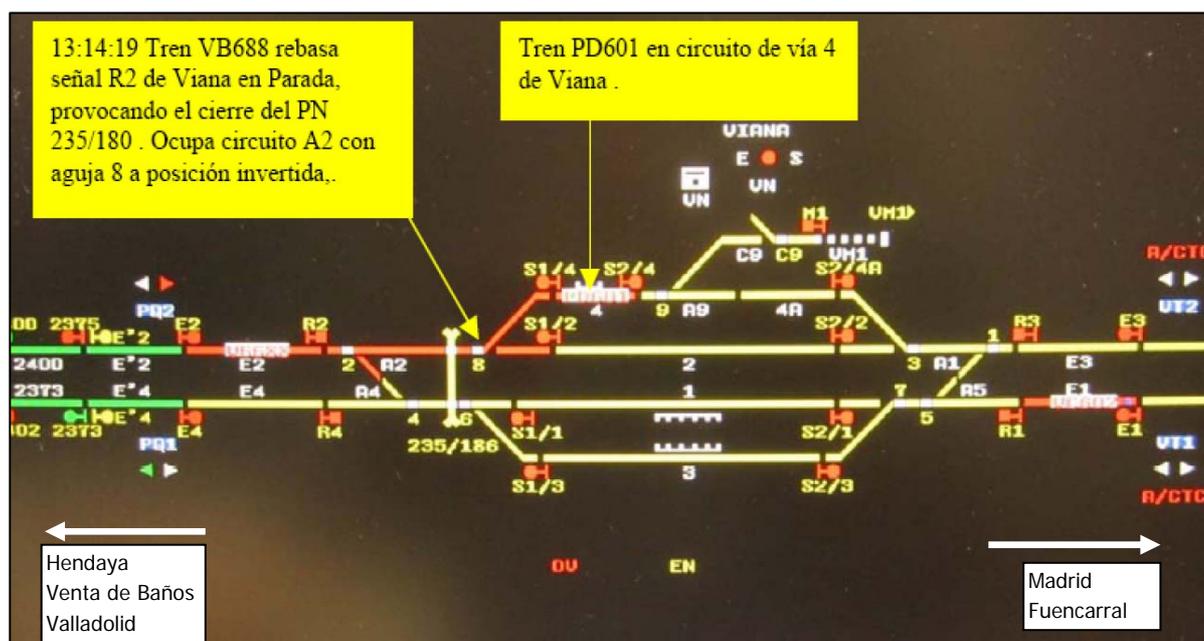
- A las 13:14:05 horas el tren auscultador PD601 ocupa el circuito de vía 4A. El tren VB688 (material vacío) ha rebasado la señal E2 en rojo, la señal R2 está en indicación de parada.
