COMISIÓN DE INVESTIGACIÓN  
DE ACCIDENTES  
FERROVIARIOS

*Investigación del accidente  
nº 0013/2013 ocurrido el 10.02.2013*

INFORME FINAL SOBRE  
EL ACCIDENTE FERROVIARIO Nº 0013/2013  
OCURRIDO EL DÍA 10.02.2013  
EN LA ESTACIÓN DE MALIAÑO (CANTABRIA)

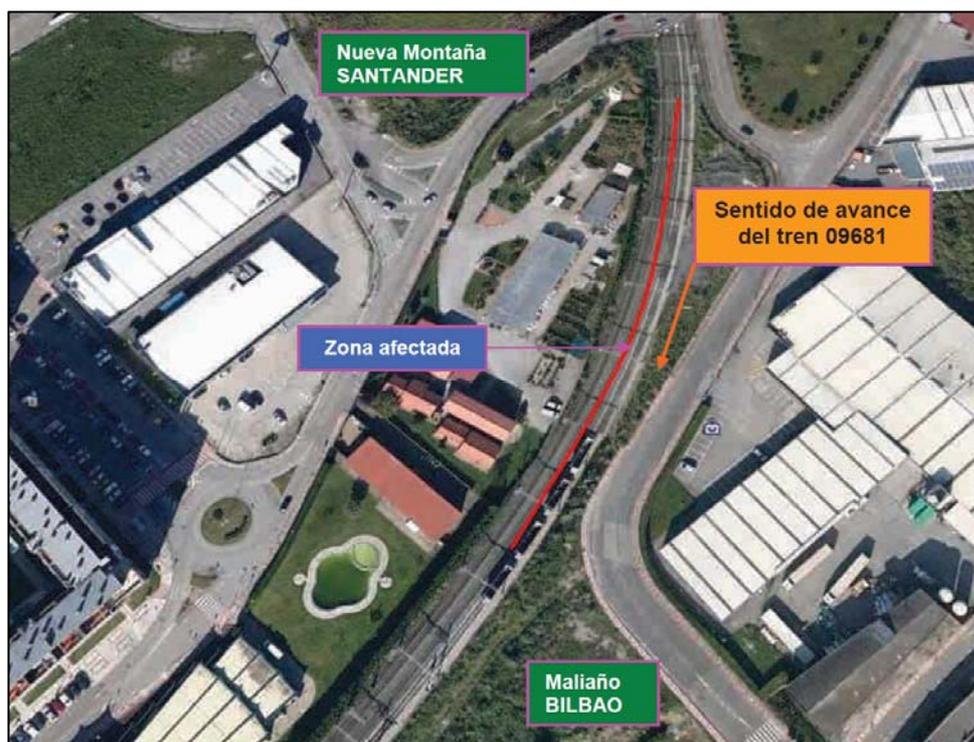
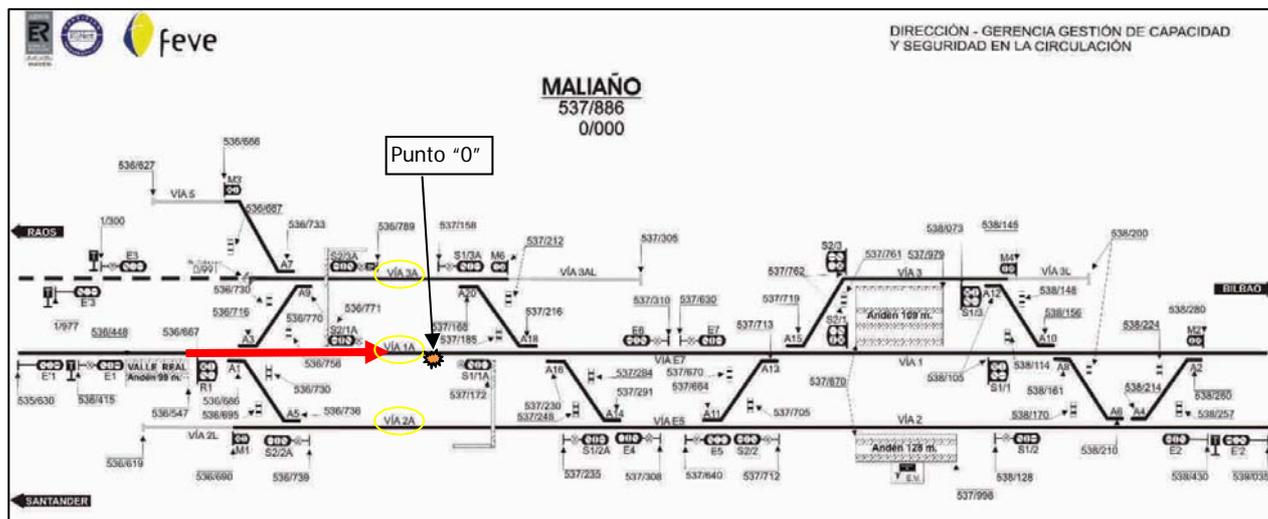
Croquis (fuente: Adif)

El tren se disponía a realizar el paso directo por la estación de Maliaño (Cantabria), encontrándose la secuencia de señales E'1, E1 y S1/1A (avanzada, entrada y salida) en indicación de vía libre. Al llegar al PK 537+005 situado sobre la vía 1A, cuyo trazado es en curva a la derecha, según el sentido de circulación, y radio 305 metros. Antes de llegar a la señal S1/1A (PK 537+172) descarrila el octavo vagón de la composición.

El maquinista se percató de una bajada de presión en la tubería de freno automático (TFA), como consecuencia de la actuación del detector de descarrilamiento instalado en el 2º bogie del octavo vagón, y actúa sobre el freno de servicio deteniendo el tren. Seguidamente comprueba que han descarrilado los vagones que ocupaban las posiciones 7º, 8º, 9º, 10º y 11º, quedando volcados hacia el lado derecho, según el sentido de la marcha del tren e interceptando la vía 2A.

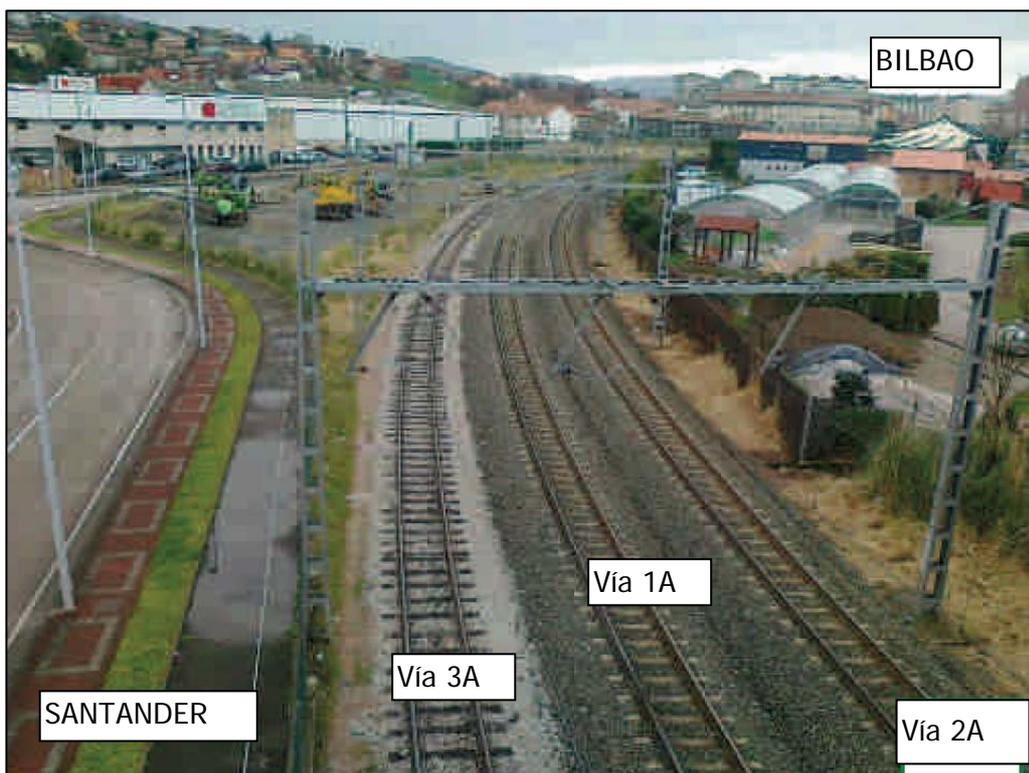
Vista desde el lado Santander de donde procedía el tren.  
(Fuente: Adif)

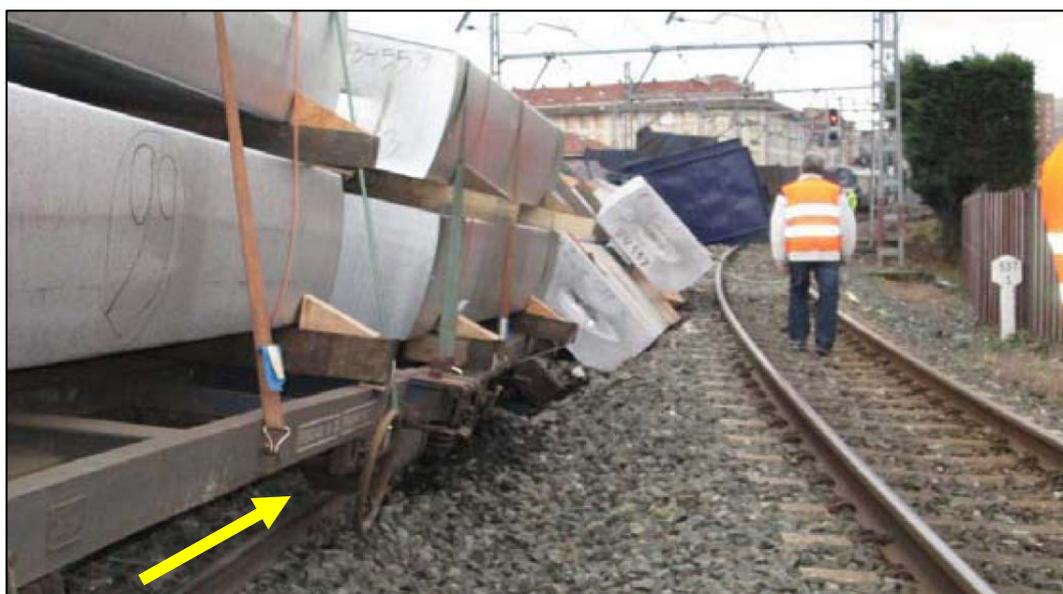
Material rodante: se producen daños de diversa consideración en los cinco vagones descarrilados y en su carga. La valoración económica asciende a 45.126 €

*Vista del descarrilamiento (Fuente: Renfe Operadora)*

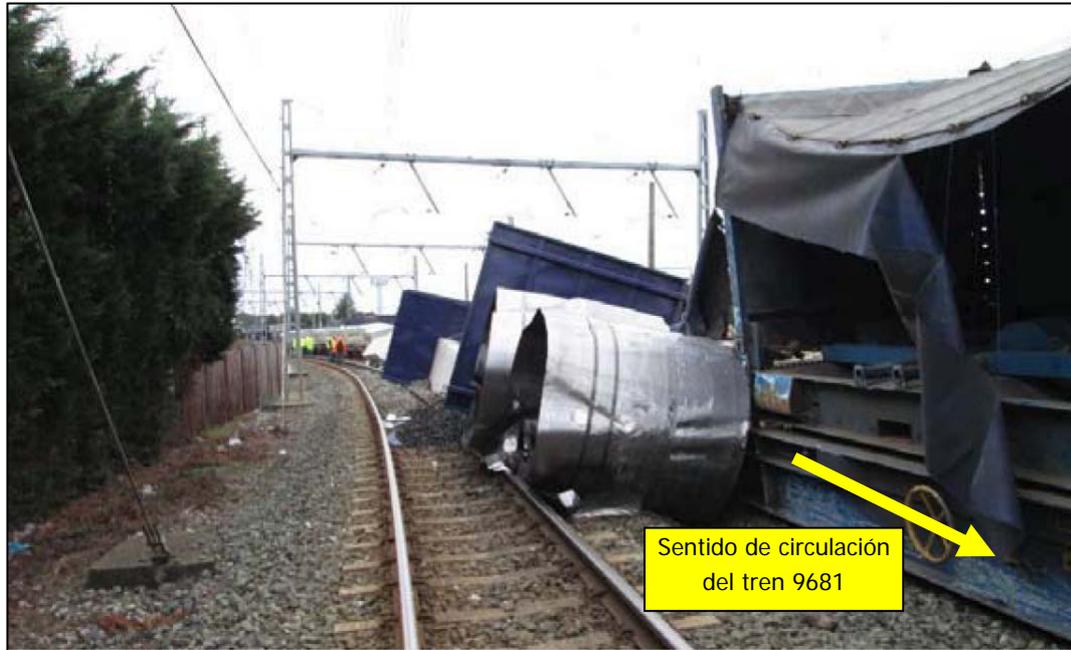
*Vista del descarrilamiento (Fuente: Renfe Operadora)*

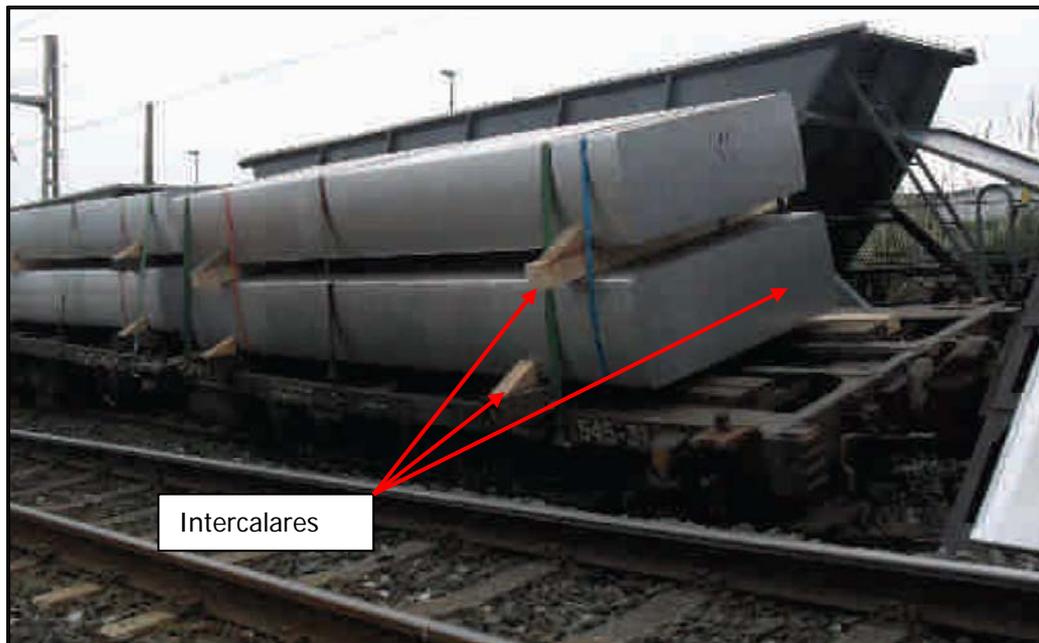
El octavo vagón donde se estima que se origina el descarrilamiento circulaba cargado con cuatro lingotes de aluminio, superpuestos dos a dos y con intercalares de madera colocados entre los lingotes. Sin embargo, a diferencia del resto de plataformas que transportaban lingotes de aluminio, ésta carecía de intercalares entre el suelo del vagón y el primer nivel de lingotes, apoyando éstos directamente sobre los travesaños metálicos que constituyen parte de la estructura del suelo de la plataforma.

Vista de una plataforma descarrilada, en la que se aprecian los lingotes de aluminio con los intercalares de madera entre el suelo de la plataforma y el primer vagón. (Fuente: Adif)

Se estableció como primera medida la prohibición de apoyar directamente piezas de aluminio o palanquilla sobre plataformas con piso metálico, indicándose la necesidad de poner intercalares de madera a fin de garantizar la inmovilidad de la carga. También se formularon observaciones para mejorar los atados.

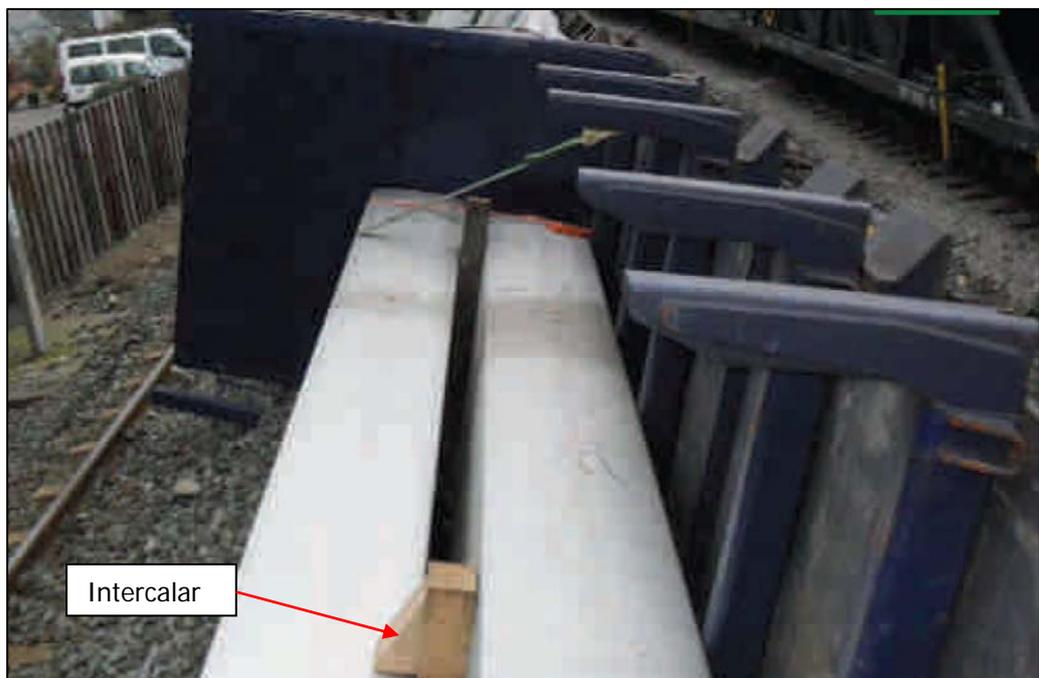
Plataforma 2SSag 639 descarrilada que ocupaba el octavo lugar de la composición: se aprecian intercalares de madera entre los dos lingotes pero no así entre el suelo de la plataforma y el primer lingote. (Fuente: Adif).

Los vagones cargados con lingotes de aluminio llevaban intercalares de madera entre los lingotes y el suelo de la plataforma, excepto el octavo vagón que estaba cargado con cuatro lingotes de aluminio apoyados directamente sobre los travesaños metálicos del suelo de la plataforma.

Teniendo en cuenta la velocidad del tren en el momento del descarrilamiento y que los vagones descarrilan hacia el lado interior de la curva (hilo bajo), se puede adoptar como hipótesis más probable de la causa del descarrilamiento un desplazamiento de la carga hacia el lado derecho según el sentido de la marcha, debido a la falta de adherencia entre el aluminio y el acero de los travesaños de la plataforma. Este desplazamiento produce una modificación del centro de gravedad del conjunto vagón-carga y debido al peralte de la curva se produce una desestabilización del vagón que inicia el descarrilamiento.

El descarrilamiento se produce como consecuencia de una inadecuada estiba de la carga del octavo vagón, ocasionando el desplazamiento lateral del cargamento y, como consecuencia del mismo, la desestabilización del vagón e iniciándose el descarrilamiento.

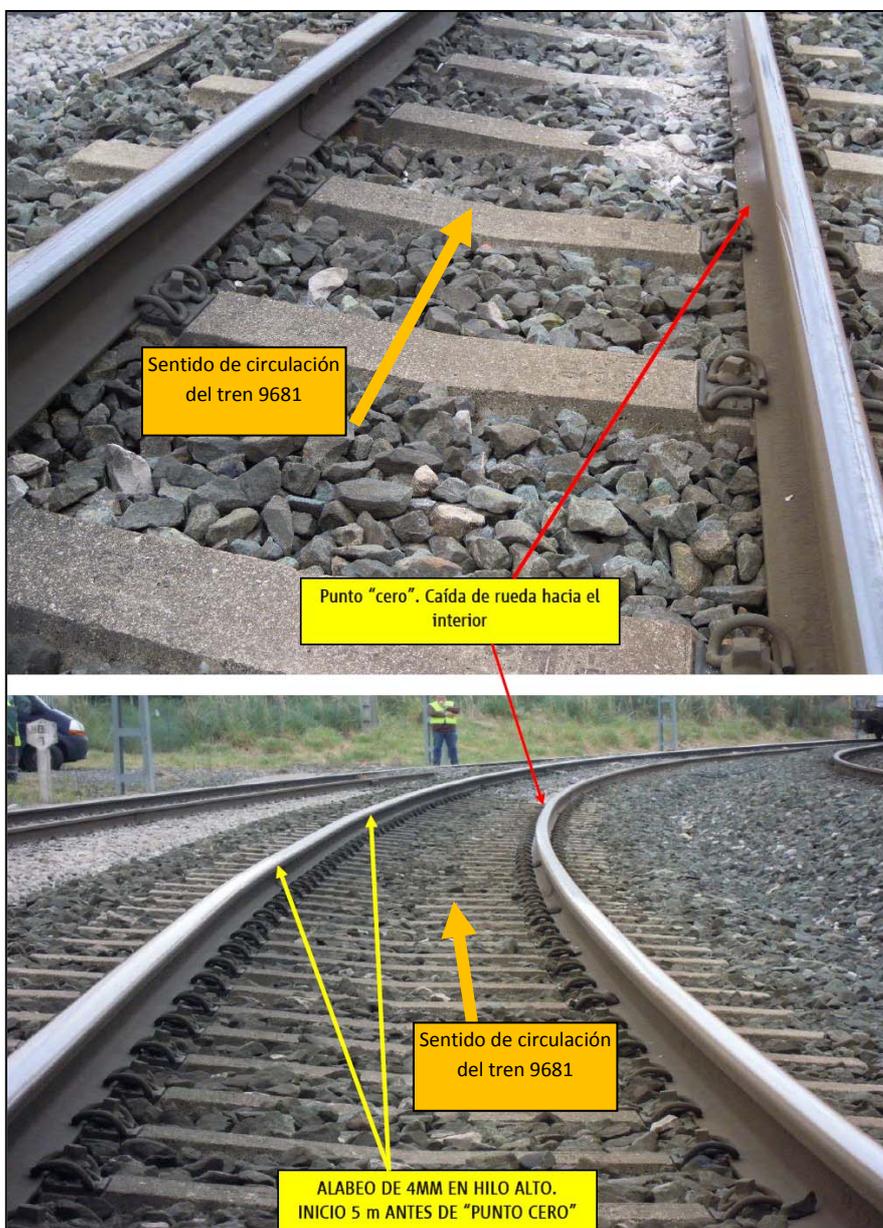
Se ha realizado la medición de los parámetros de vía de los 15 metros anteriores al punto 0. Se observa que los valores del sobreechanco están dentro de tolerancia. El valor teórico del peralte es de 110 mm en la zona medida, este valor se supera en todos los puntos y en cinco de ellos se llega a superar la tolerancia de +10 mm según la normativa aplicable (121, 124, 125, 123 y 121 mm). En cuanto al alabeo hay una sola zona donde el valor es de 4 mm/m superando la tolerancia máxima de 3 mm/m, por lo que se puede considerar que es un alabeo de escasa entidad. Con respecto a la alineación longitudinal las flechas presentan valores dentro de tolerancia ( $\pm 8$  mm) en todos los puntos.

Vista de la curva en la zona anterior al descarrilamiento y detalle de la marca dejada sobre las traviesas por la rueda derecha. (Fuente Renfe Operadora).

En referencia a la infraestructura, el hecho de que los valores del peralte superen en algunos casos la tolerancia máxima y que en una zona hubiera un ligero alabeo facilitaron la dinámica del descarrilamiento.

Como causa coadyuvante se aprecia la existencia de un alabeo en la vía de escasa entidad unos metros antes del punto del descarrilamiento.
