COMISIÓN DE INVESTIGACIÓN
DE ACCIDENTES FERROVIARIOS

*Investigación del incidente
nº 0052/2013 ocurrido el 11.07.2013*

Informe final

INFORME FINAL SOBRE
EL INCIDENTE FERROVIARIO Nº 0052/2013
OCURRIDO EL DÍA 11.07.2013
EN LA ESTACIÓN DE LLEIDA PIRINEUS (LLEIDA)

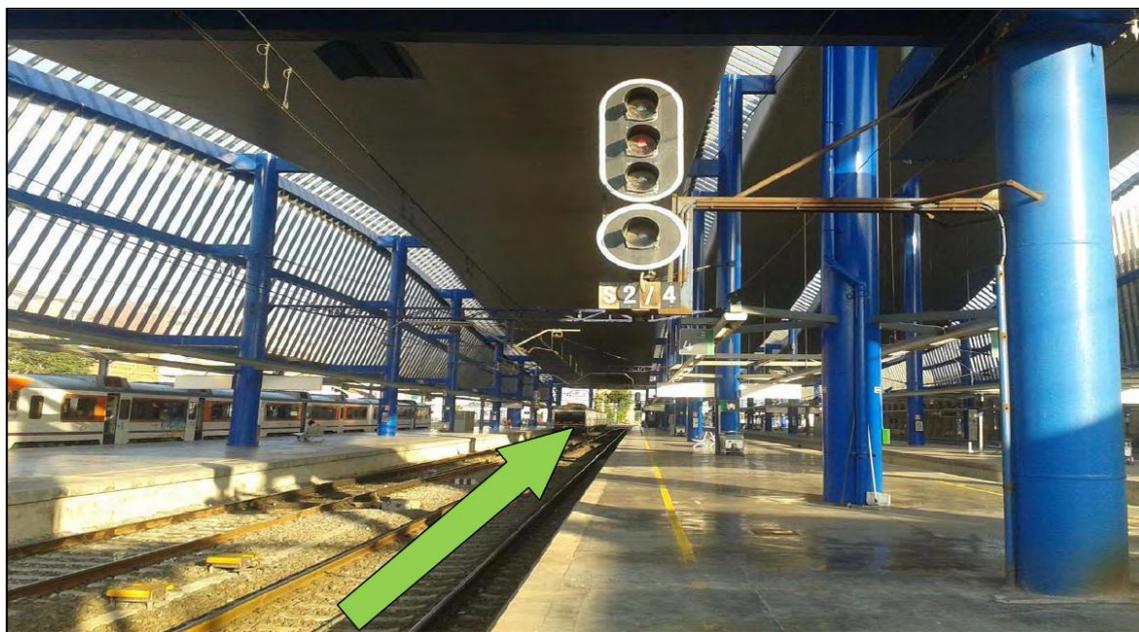
Vista de la señal S2/4 de vía 4. (Fuente: Adif).

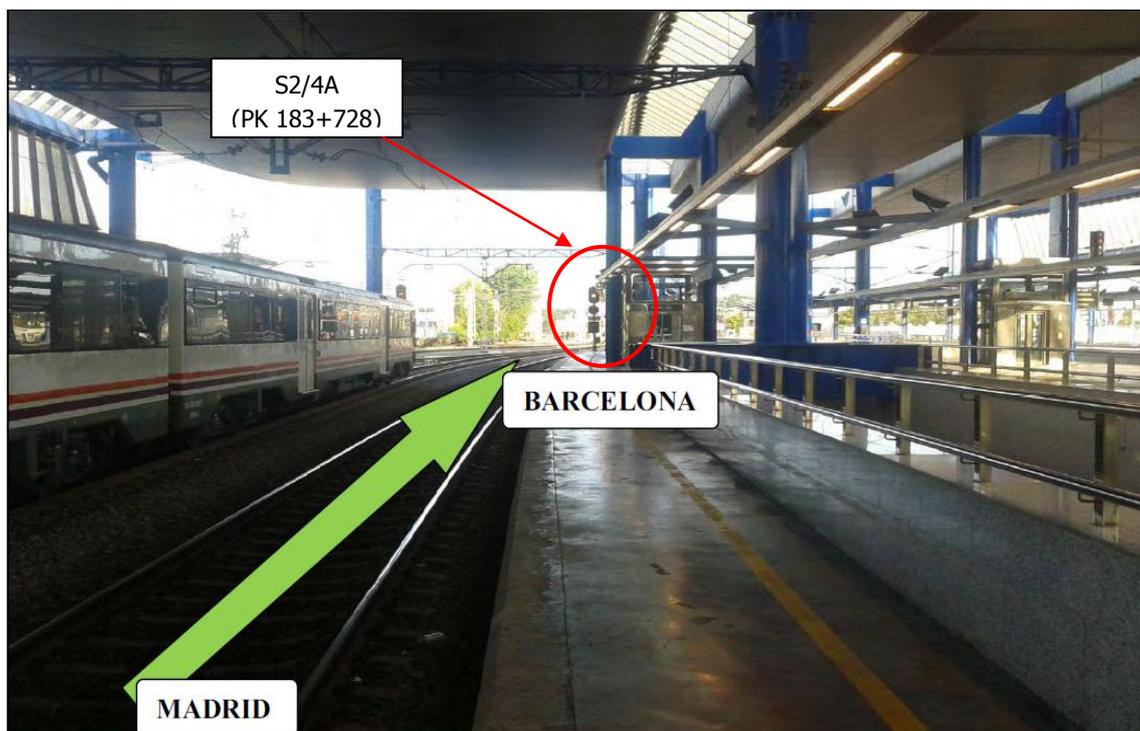
Vista de la señal S2/4A en el sentido del tren 80382. (Fuente: Adif).

La señal rebasada S2/4A y las señales de entrada E2 y de salida S2/4 tienen buena visibilidad.

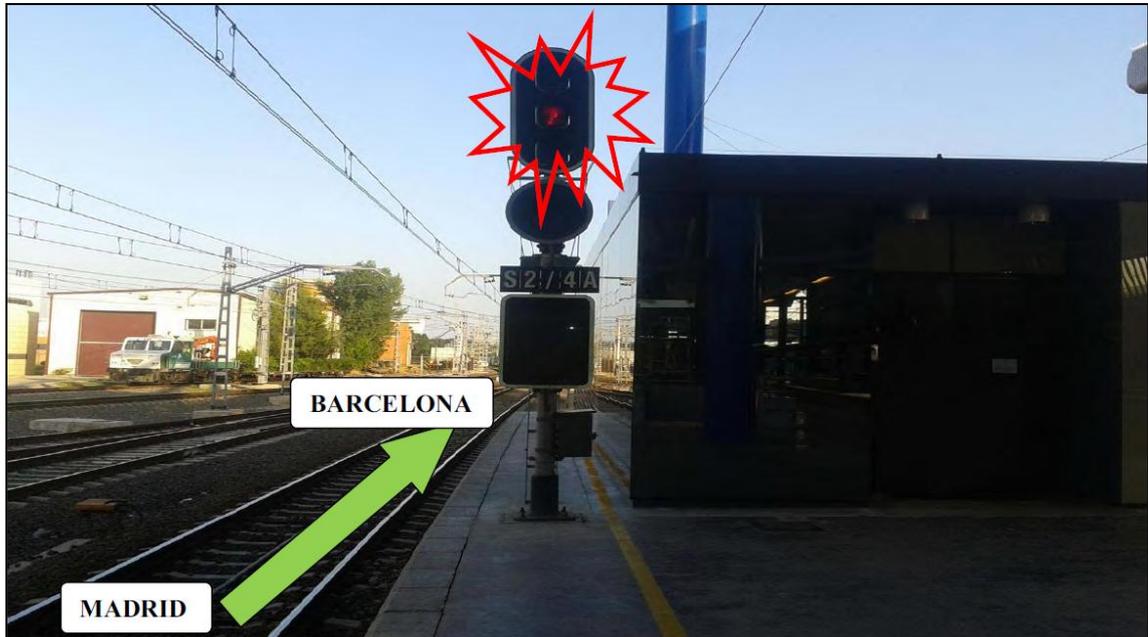
Vista de la señal S2/4A rebasada por el tren 80382. (Fuente: Adif).

Del análisis del registrador de seguridad del tren 80382 se desprende que rebasó en 7 metros la señal S2/4A en indicación de parada y a una velocidad de 11 km/h.

El incidente tuvo su origen en el rebase indebido del tren de mercancías 80382 de la señal S2/4A, en indicación de parada, por incumplimiento de la orden dada por la señal al personal de conducción.

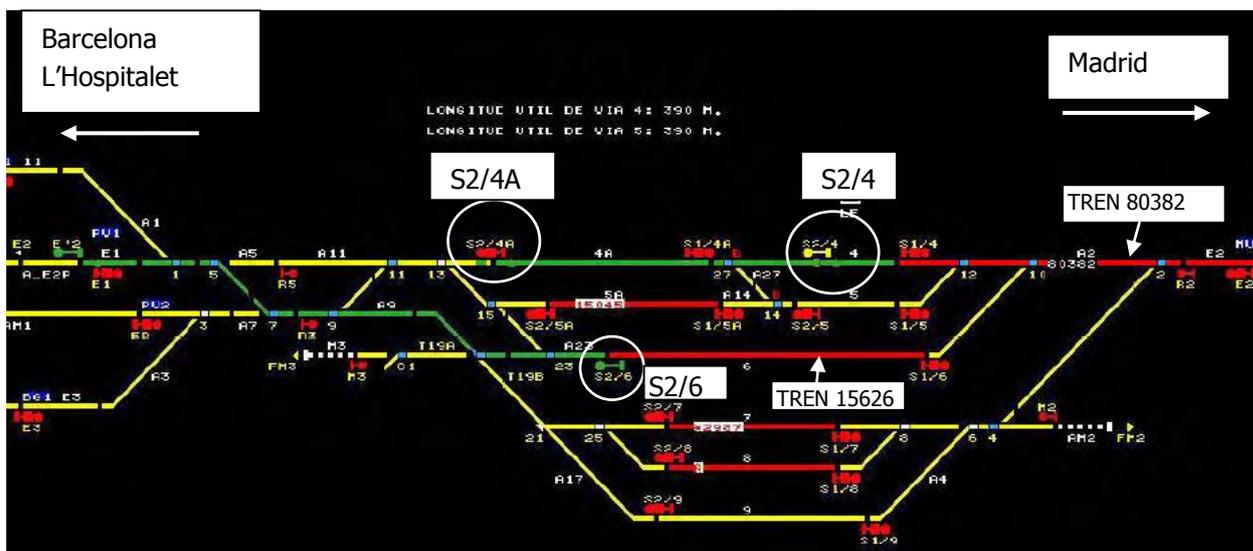
- El tren 80382 se encontraba realizando la entrada hacia vía 4 siendo el aspecto de la señal S2/4 indicación de anuncio de parada y la señal S2/4A en parada. El itinerario de entrada para el tren 80382 corresponde al movimiento nº 5 de la Consigna A de la estación. El tren 15626 estaba estacionado en vía 6. La señal S2/6 en indicación de vía libre hacia lado Barcelona para el tren 15626 y con itinerario de salida dispuesto.

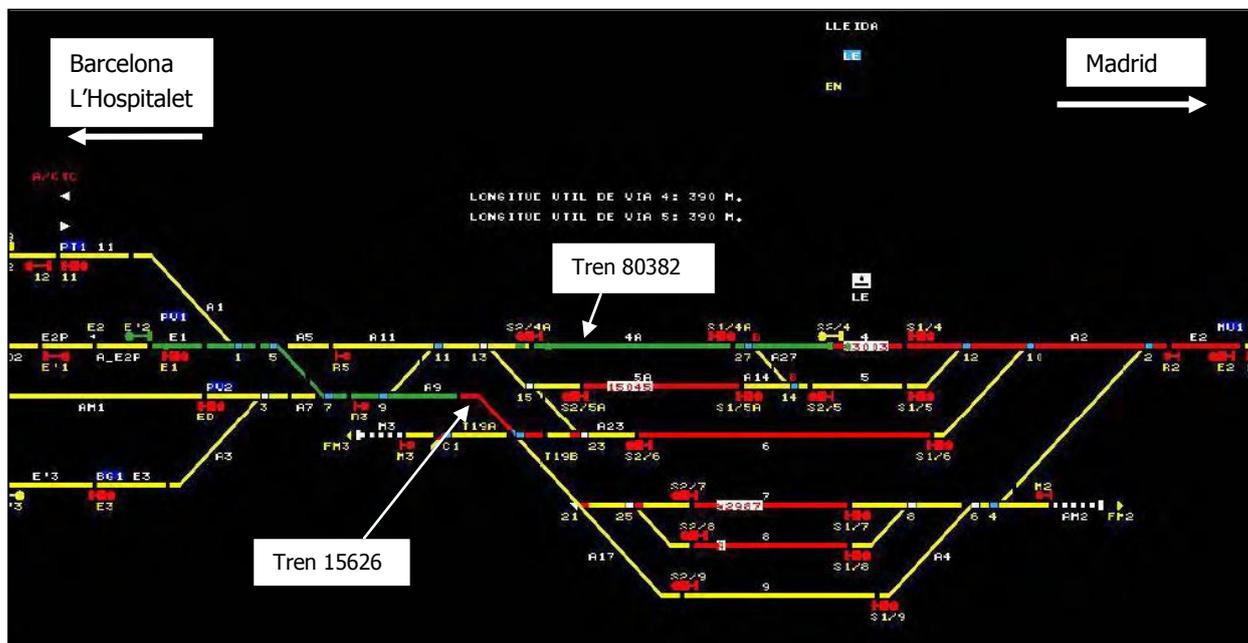
- El tren 80382 continua entrando a vía 4. La señal S2/4 está en anuncio de parada y la S2/4A en parada. El tren 15626 ha realizado la salida de vía 6 y se encuentra por los circuitos de la aguja 21 por el lado Barcelona.

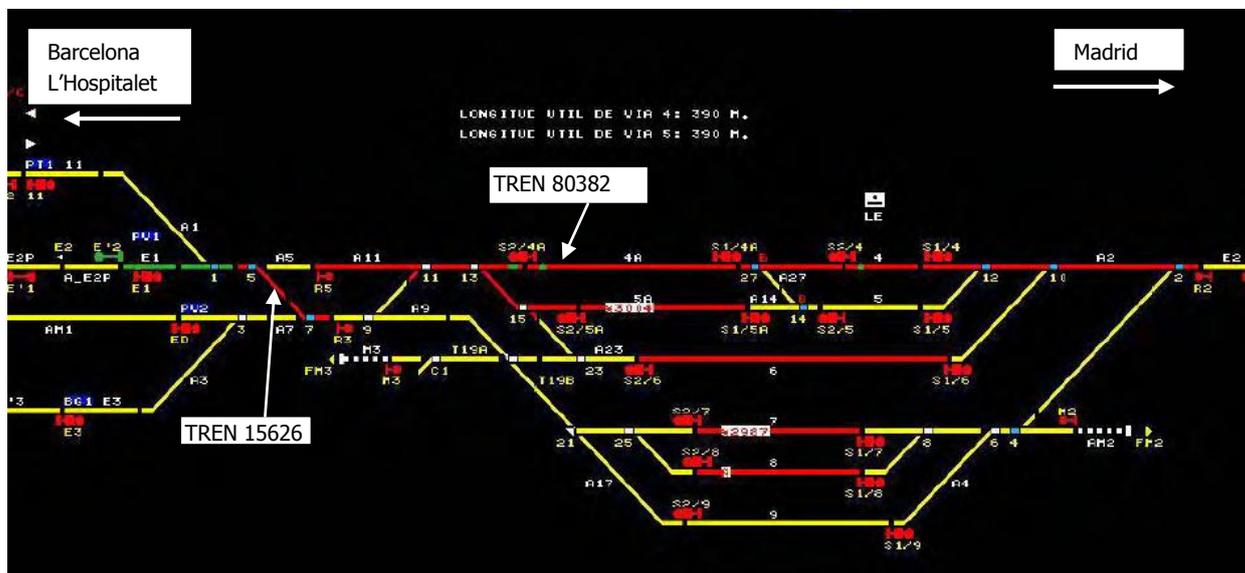
- El tren 80382 rebasa la señal S2/4A en rojo. El tren 15626 ocupa los circuitos de vía de las agujas 5 y 7 por el lado Barcelona.
