COMISIÓN DE INVESTIGACIÓN
DE ACCIDENTES FERROVIARIOS

*Investigación del accidente
nº 0051/2012 ocurrido el 19.07.2012*

INFORME FINAL SOBRE
EL ACCIDENTE FERROVIARIO Nº 0051/2012
OCURRIDO EL DÍA 19.07.2012
ENTRE LAS ESTACIONES DE VILLA DEL RÍO Y MONTORO (CÓRDOBA)

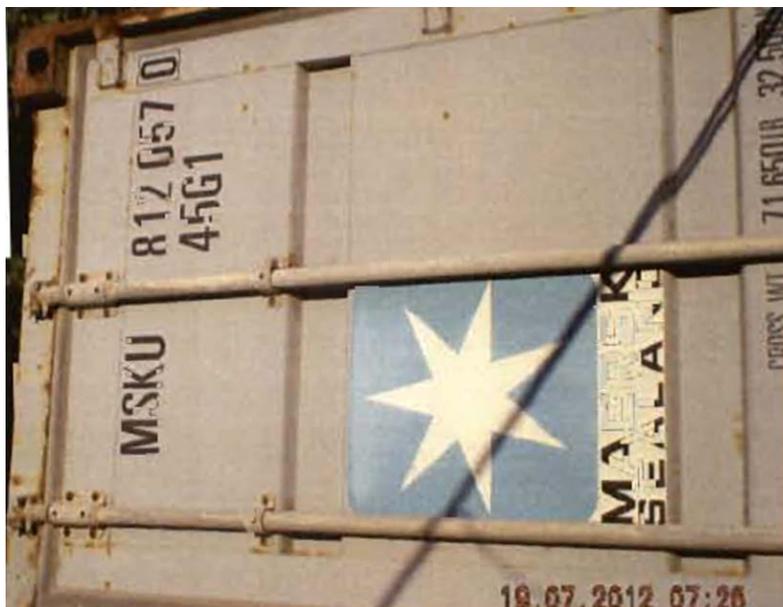
Contenedor caído (Fuente: Adif)

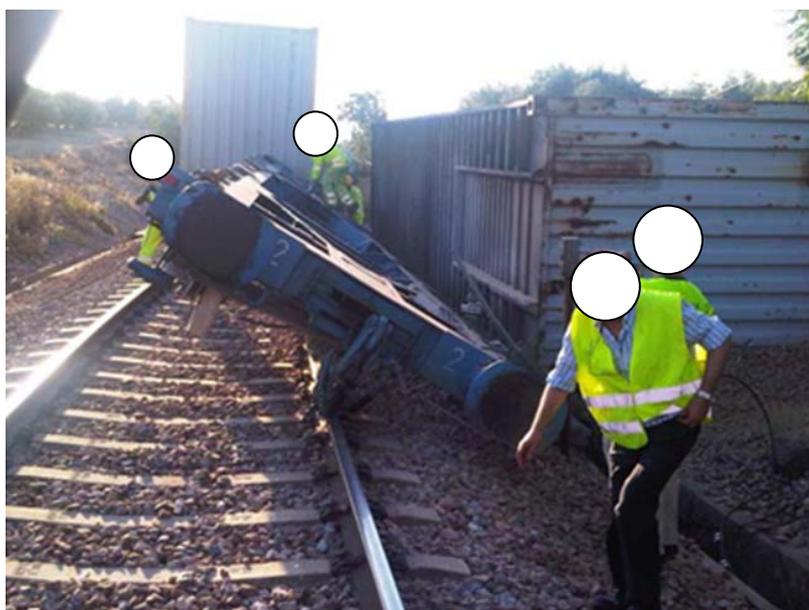
Plataforma descarrilada y contenedor caído (Fuente: Renfe Operadora)

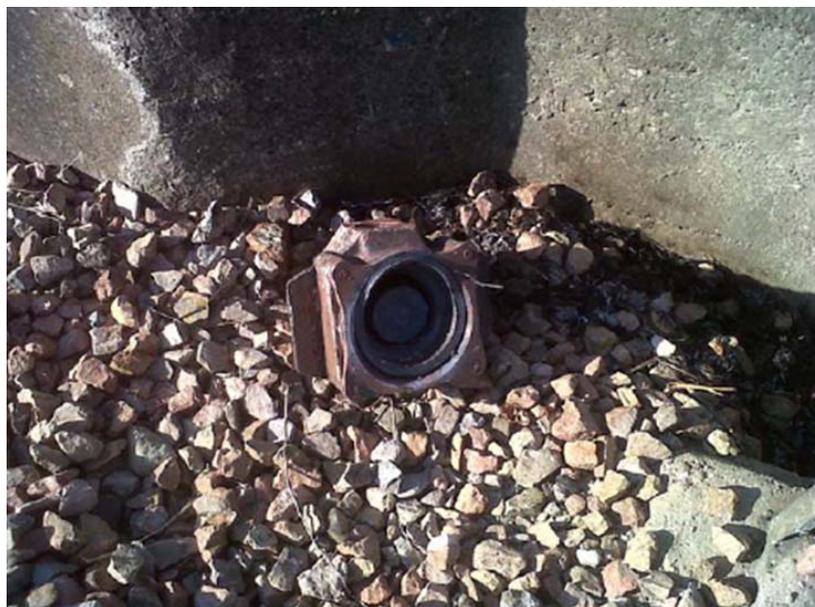
Caja de grasa desprendida, con mangueta en su interior (Fuente: Renfe Operadora)

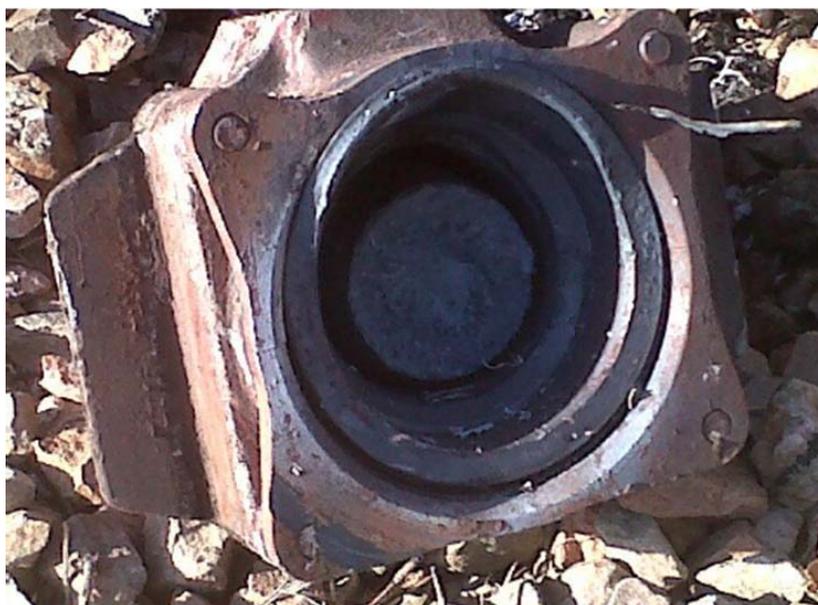
Caja de grasa desprendida, con mangueta en su interior (Fuente: Renfe Operadora)

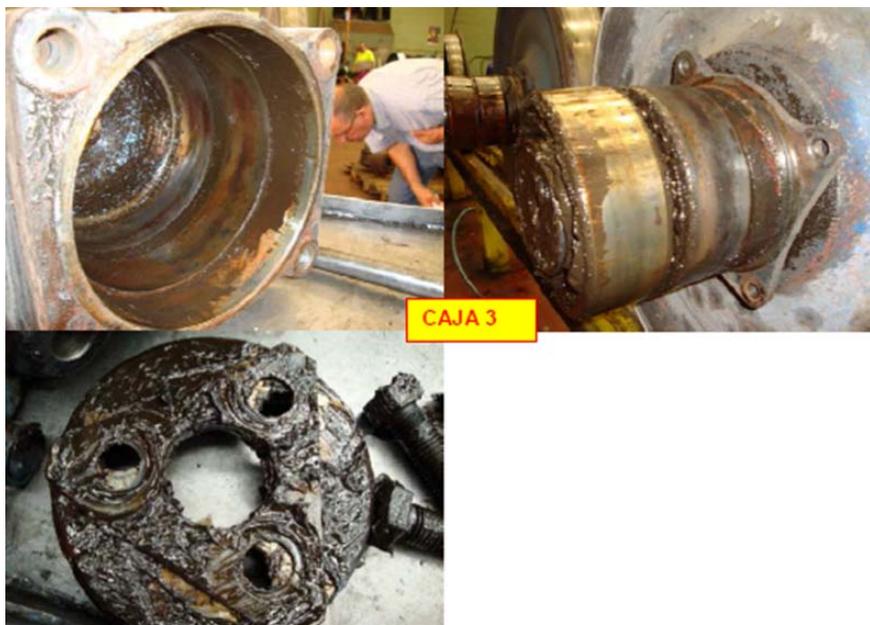
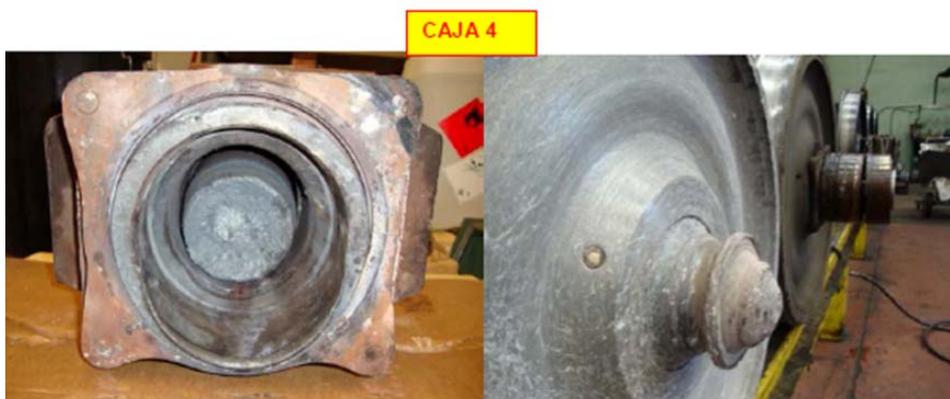
"Al no existir la posibilidad de verificar, con un mínimo grado de confianza en el resultado, los elementos que constituyen la caja de grasa nº 4 no es posible determinar con exactitud la causa del calentamiento y posterior rotura de la misma.

No obstante lo anterior, y a tenor del histórico de la caja de grasa y más concretamente a la intervención que fue necesaria en el Taller Mat. Locomotoras Valencia, puede deducirse que la falta del tapón "podría" haber facilitado la contaminación de la grasa y por tanto la abrasión y desperfecto de los rodamientos, probablemente tan pequeño que fue inapreciable en una inspección visual normal, y que desembocaron en su deterioro progresivo hasta su rotura."
