| | <b>MINISTERIO<br/>DE FOMENTO</b> | SUBSECRETARÍA | <i>Investigación del accidente<br/>nº 0033/2013 ocurrido el 20.04.2013</i> |
| | | COMISIÓN DE INVESTIGACIÓN<br>DE ACCIDENTES FERROVIARIOS | <b>Informe final</b> |

**INFORME FINAL SOBRE  
EL ACCIDENTE FERROVIARIO Nº 0033/2013  
OCURRIDO EL DÍA 20.04.2013  
EN EL APEADERO DE ANOETA (GUIPÚZCOA)**

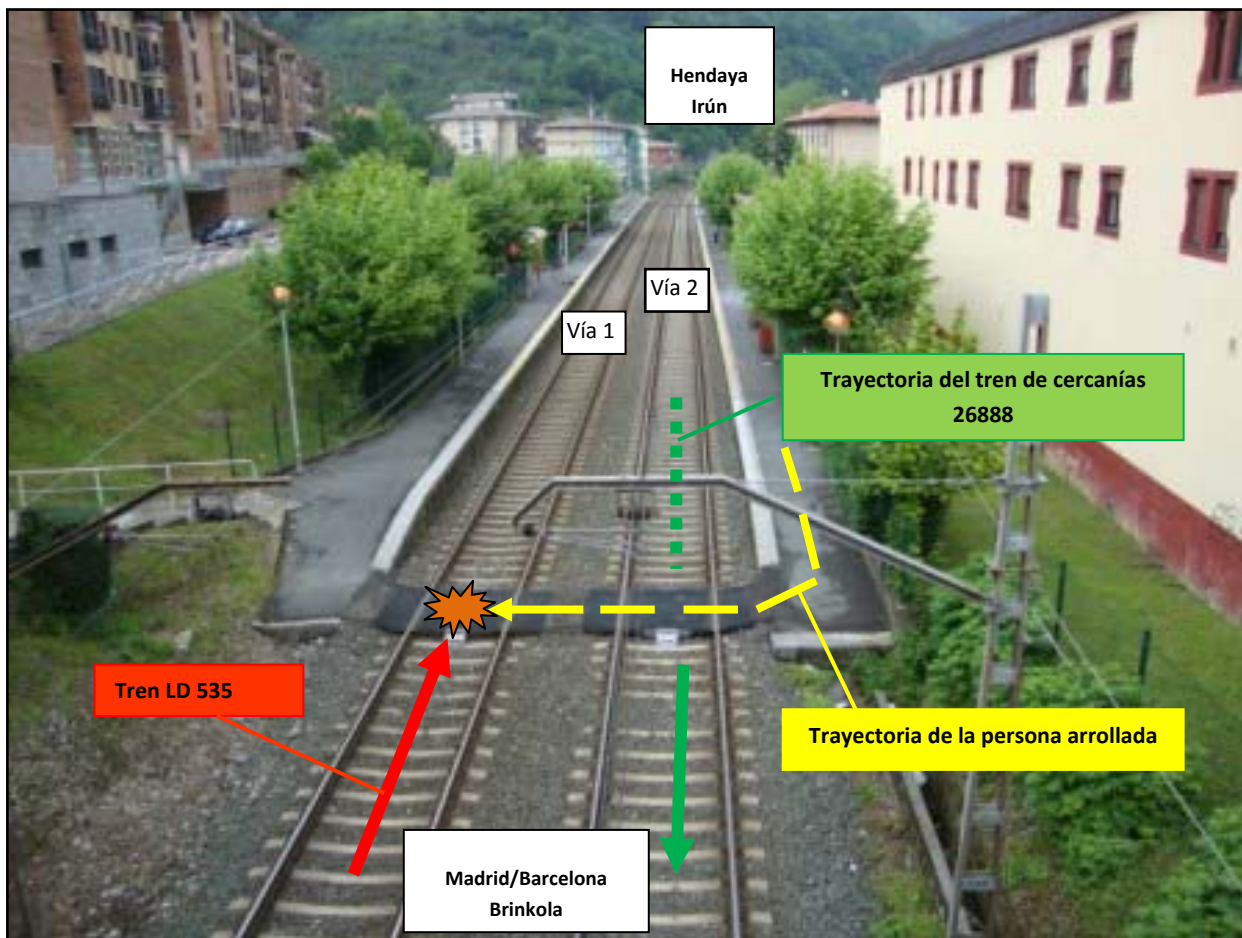
Croquis:

El tren 26888 estaciona en el andén de la vía 2 y tras completarse la subida y bajada de viajeros reanuda la marcha. Cuando la cola del tren ha rebasado el paso entre andenes que comunica las vías 1 y 2, una persona cruza por éste siendo golpeada por el lado derecho del tren 535.

Seguidamente, cuando la cola del tren 26888 ha rebasado el paso entre andenes (PK 600+148), el tren 535 circulando a la velocidad de 103 Km/h golpea con la zona derecha del frontal a una persona que cruza por el paso. Ésta es desplazada hasta el PK 600+159 de la vía 2 del apeadero de Anoeta y resulta fallecida.

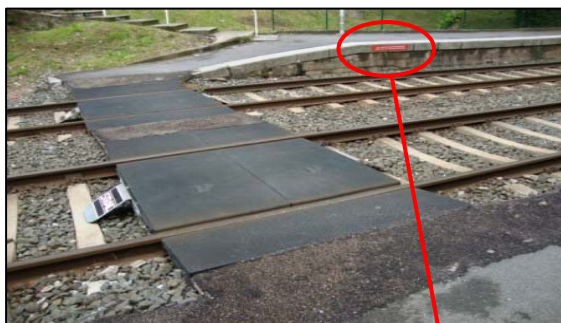
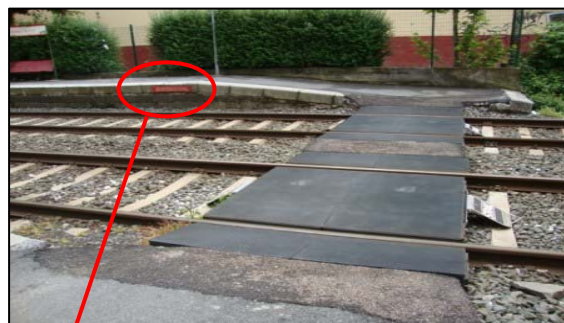
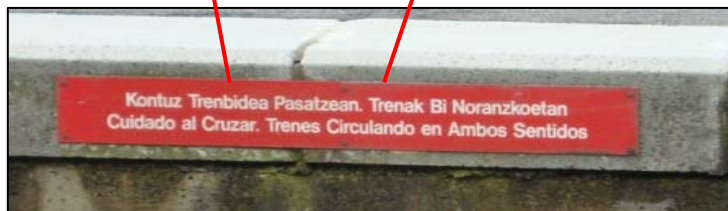
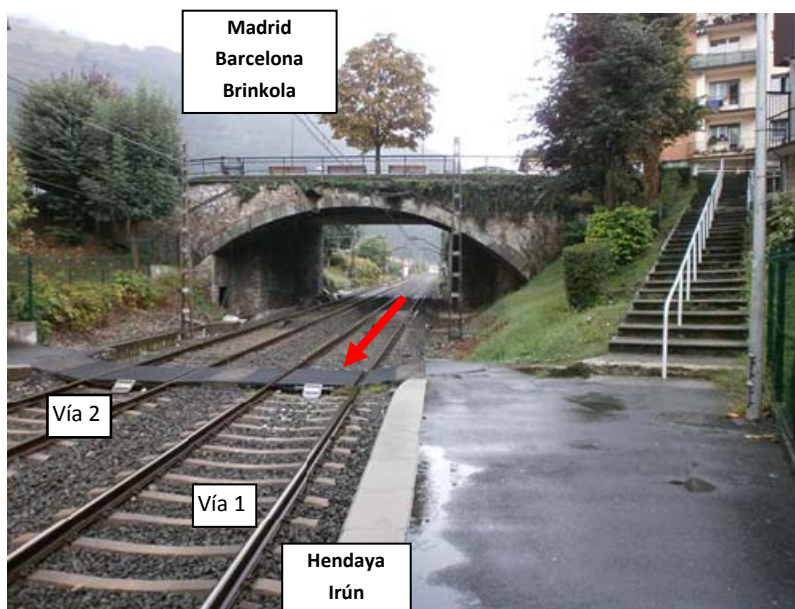
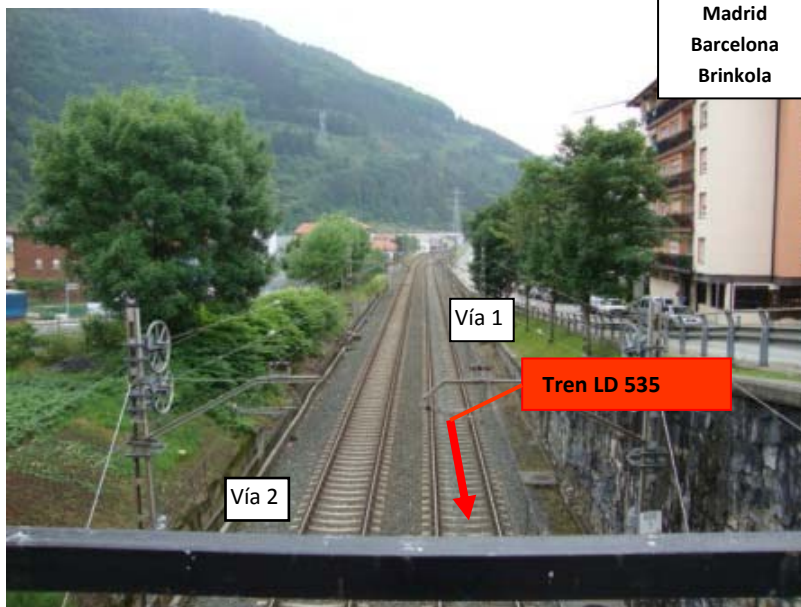
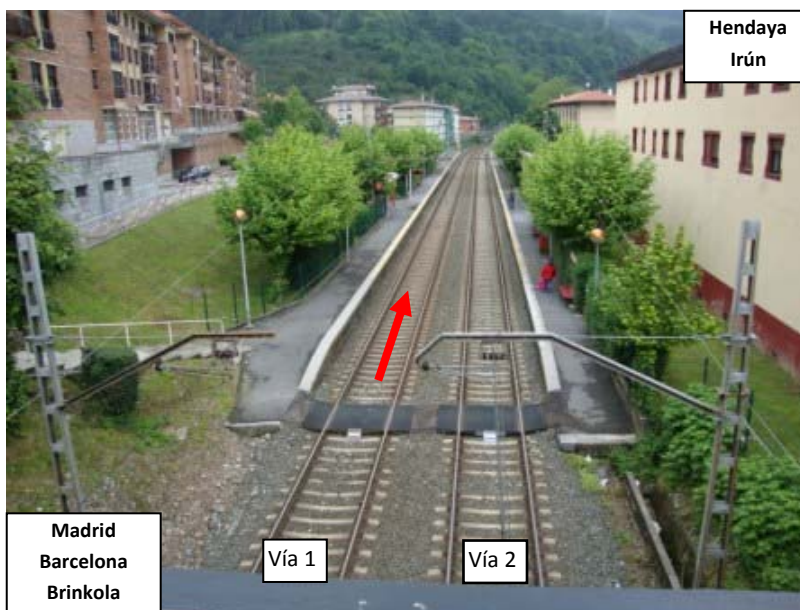
El paso entre andenes (PK 600+148) dispone de buena visibilidad y carteles en el borde del andén a los dos lados con la indicación: "Cuidado al cruzar. Trenes circulando en ambos sentidos"

No obstante, la visibilidad del paso entre andenes no es buena cuando en el apeadero se produce el cruce de trenes que circulan en sentido contrario, tal y como sucede en el accidente objeto de este informe, ya que la cola del tren que se aleja impide ver la llegada del tren que se está acercando por la otra vía.

La víctima tenía la visibilidad reducida pues se la impedía el tren 26888 que circulaba por vía 2, no debiendo haber invadido el gálibo de la vía hasta asegurarse de que no venía ningún tren por la vía 1.

| Destinatario final | Número | Recomendación |
|---|---|---|
| Dirección General de Ferrocarriles (DGF) | 33/13-1 | <p>Se reitera la recomendación realizada en el expediente número 0045/2009:</p> <p>“Insistir en la implementación de la recomendación general emitida en el documento: CIAF, <i>Estudio sobre el arrollamiento de personas en plena vía, estación o apeadero y paso a nivel. Años 2005-2008</i>, noviembre 2009; contemplando la situación de las personas de movilidad reducida. Esta recomendación dice así: “A la vista de la siniestralidad existente en estaciones y apeaderos y de la falta de una normativa general que establezca los dispositivos de seguridad pertinentes en las estaciones, y dada la distinta tipología que éstas presentan, sería conveniente que por la autoridad de seguridad ferroviaria se estudiara la posibilidad de realizar un inventario de las estaciones y apeaderos existentes en la RFIG, en el que se incluyan diferentes parámetros con el fin de realizar un análisis de riesgos que dé idea de la peligrosidad de las mismas. En base a los resultados se elaboraría un plan de medidas a adoptar, que jerarquizase las estaciones y apeaderos donde se debe actuar y la diferente actuación a llevar a cabo en función de su nivel de riesgo.”</p> |
