COMISIÓN DE INVESTIGACIÓN
DE ACCIDENTES FERROVIARIOS

*Investigación del accidente
nº 0048/2013 ocurrido el 20.05.2013*

Informe final

INFORME FINAL SOBRE
EL ACCIDENTE FERROVIARIO Nº 0048/2013
OCURRIDO EL DÍA 20.05.2013
ENTRE TORREMEJÍA Y ALMENDRALEJO (BADAJOZ)

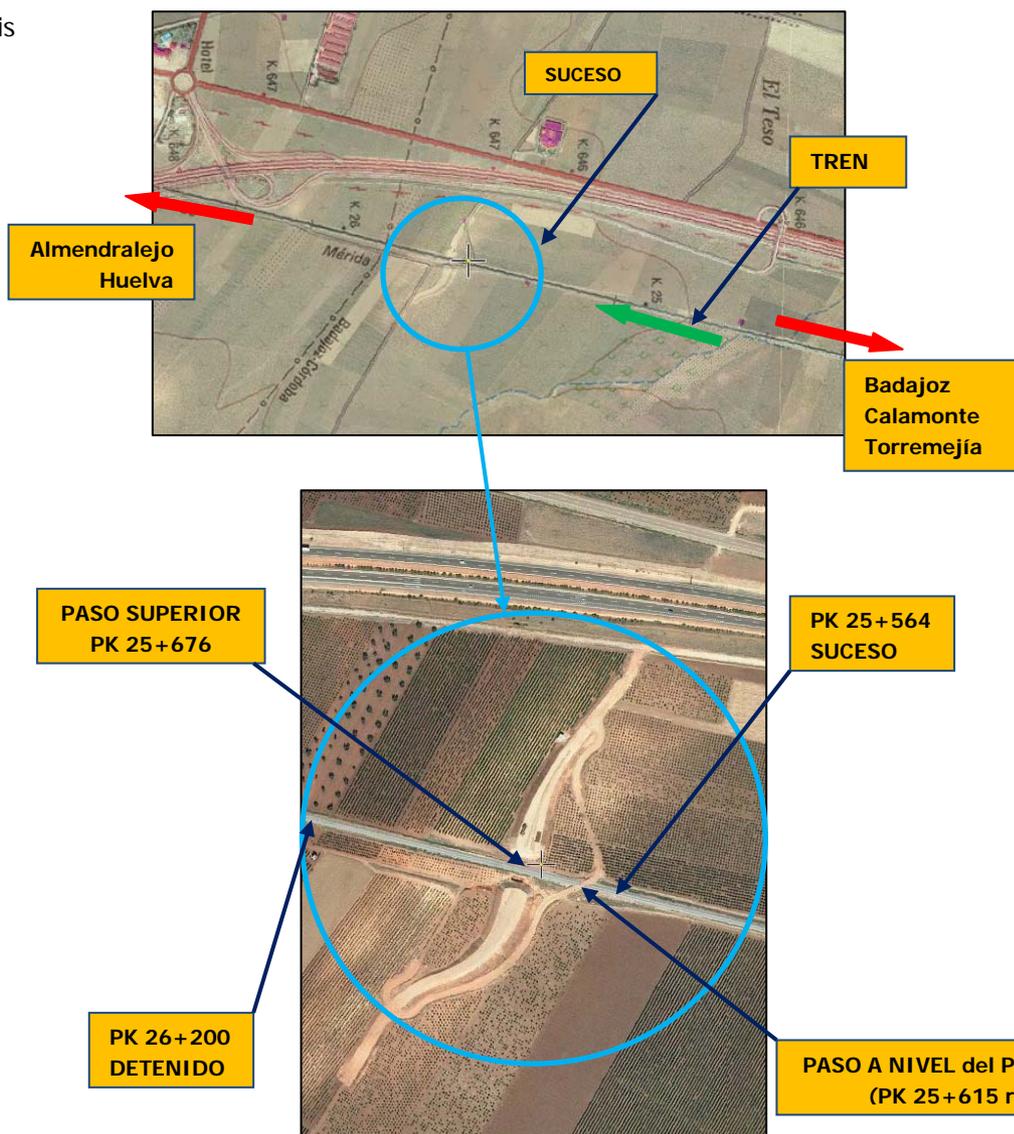
Croquis

El vagón descarrila de su bogie delantero, quedando éste girado hacia el lado derecho de la vía y con su primer eje con la rueda derecha fuera de la caja de la vía y la rueda izquierda dentro, y su segundo eje a la inversa: con la rueda derecha dentro y la rueda izquierda fuera de la caja de la vía.

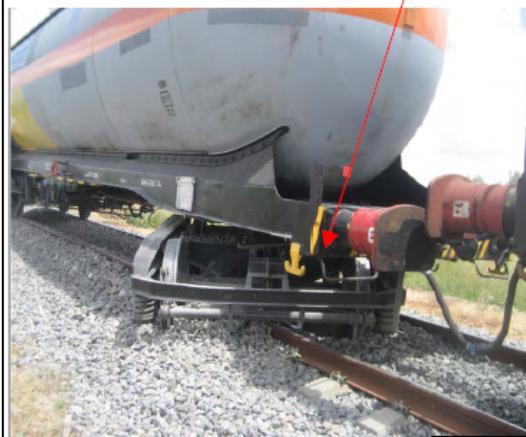
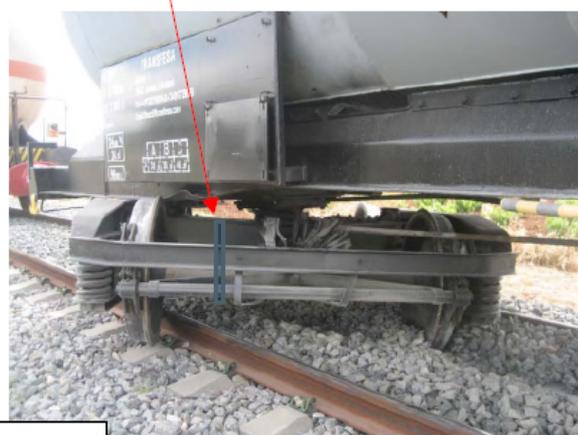
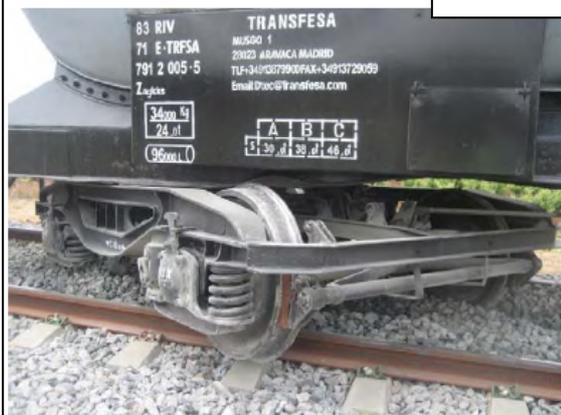
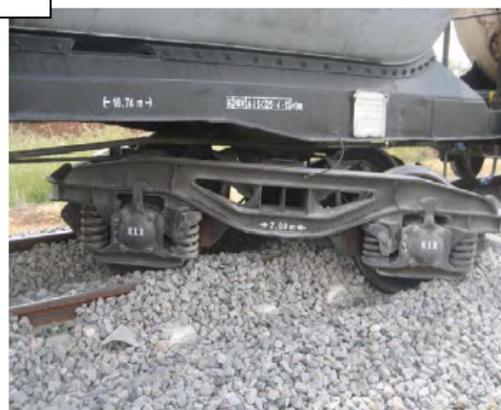
VAGON CISTERNA Nº UIC -837179120055 DESCARRILADO DE LAS CUATRO RUEDAS DE AMBOS EJES DEL BOGIE PRIMERO SENTIDO MARCHA EN EL KM. 26/149.

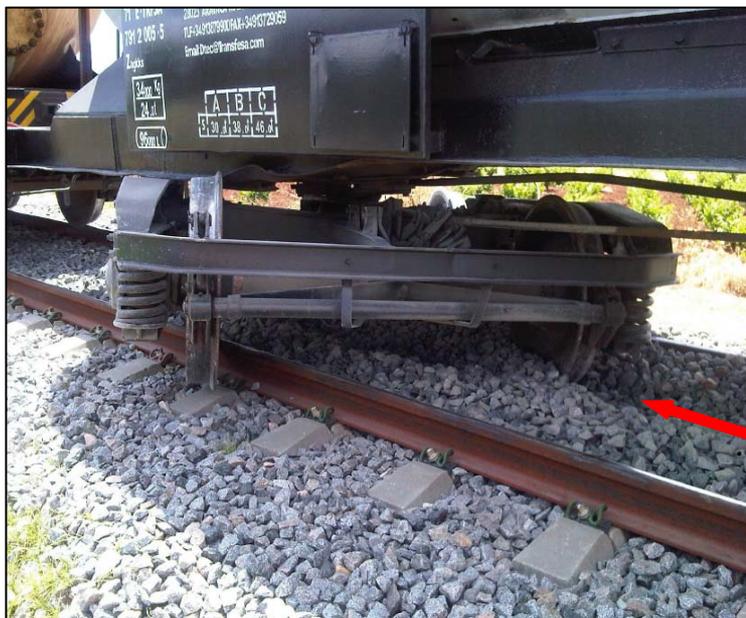
Tras el suceso se le realizan al bogie descarrilado del vagón cisterna mediciones de los parámetros de rodadura (espesor entre 29 y 30 mm, altura de pestaña entre 28,4 y 30 mm, Or entre 8 y 10,9 mm),

estando todas las medidas dentro de las tolerancias permitidas. También se verificaron la altura desde los topes a la cabeza del carril, diferencia entre topes contiguos y posición de las palancas de cambio resultando correctos.

*Vagón cisterna PRR-837179120055 descarrilado de las cuatro ruedas de ambos ejes del primer bogie del tercer vagón en el sentido de la marcha.
(Fuente: Renfe Operadora)*

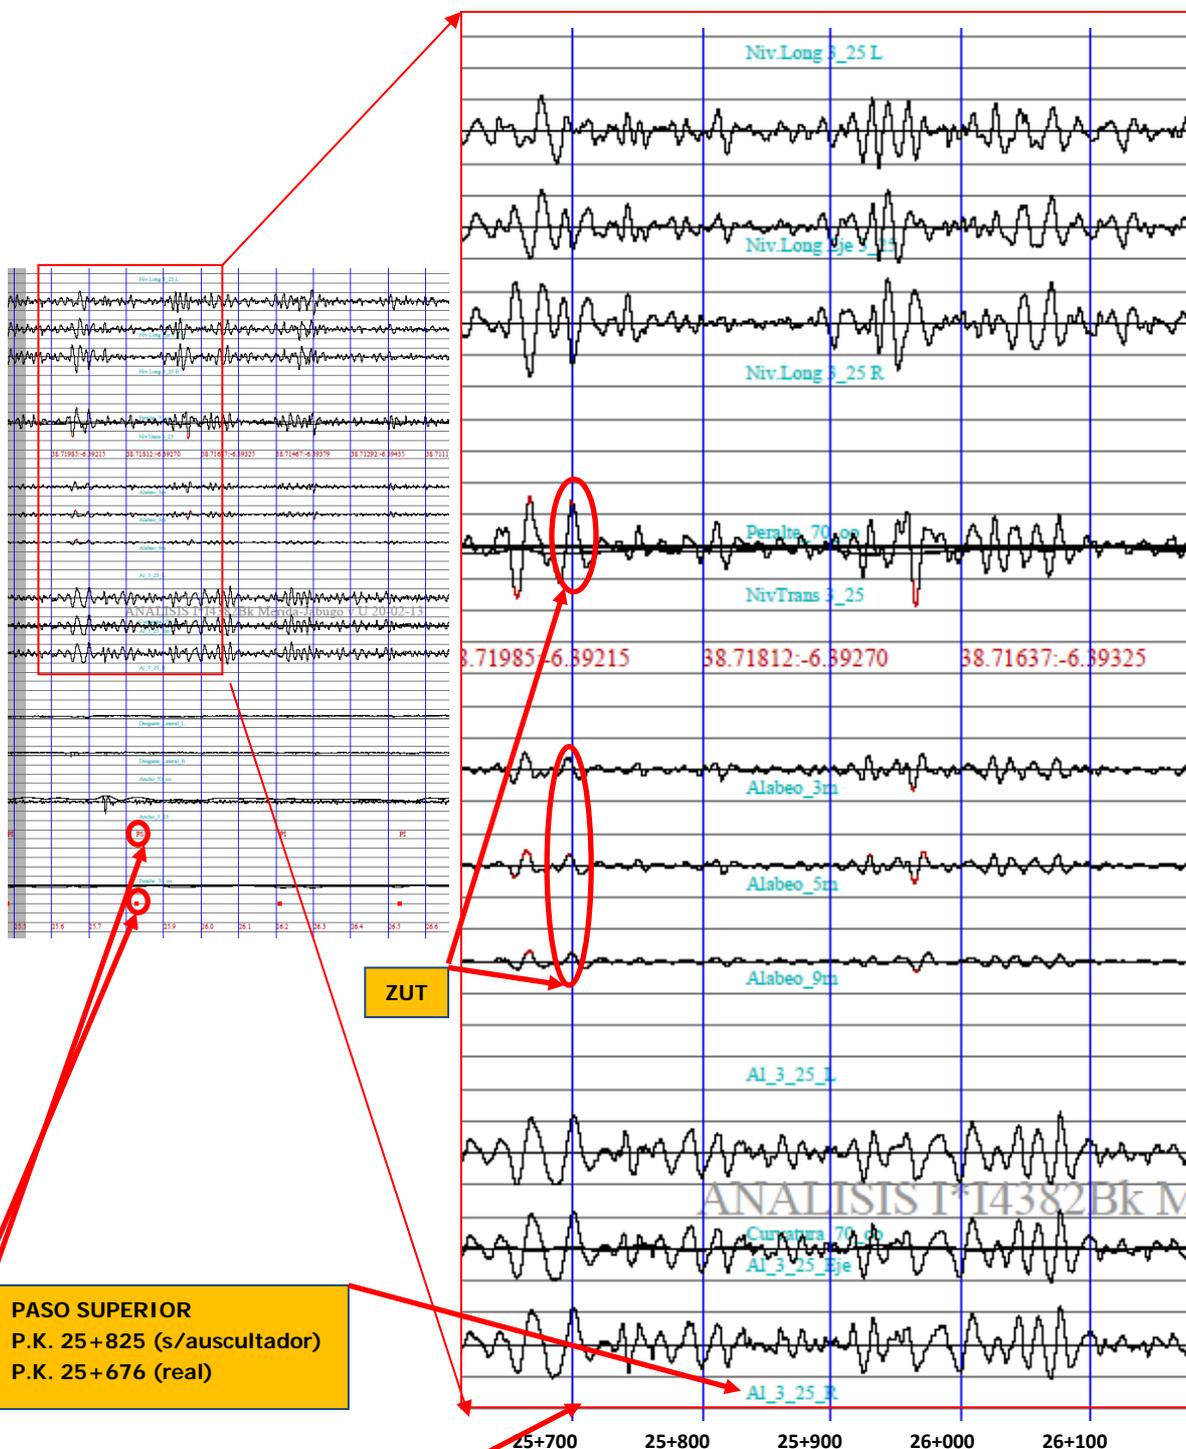
RESULTADOS DE LA AUSCULTACIÓN GEOMÉTRICA (ANÁLISIS I) REALIZADA EL 20/02/2013.

La última toma de datos de la zona realizada por el tren auscultador fue el 20 de febrero de 2013, corroborando la existencia de defectos de nivelación, peralte y alabeo, incluso con prioridad de actuación preferente (ZUT) en peralte y alabeo en las proximidades (a unos 15-20 m) del punto de descarrilamiento, no teniendo constancia de haberse reparado dichas deficiencias.

PUNTO "0"
P.K. 25+713 (s/auscultador)
P.K. 25+564 (real)

La hipótesis más probable de la causa del accidente es la existencia de defectos de nivelación, peralte y alabeo en las proximidades (a unos 15-20 m) del punto de descarrilamiento.

Destinatario final	Número	Recomendación
Adif	48/13-1	Establecer procedimientos que aseguren la adopción de medidas de corrección de los defectos del estado de la vía detectados y catalogados como de tratamiento urgente. Hasta tanto, adoptar las medidas necesarias para evitar riesgos en las circulaciones.
