COMISIÓN DE INVESTIGACIÓN
DE ACCIDENTES FERROVIARIOS

*Investigación del accidente
nº 0064/2013 ocurrido el 20.09.2013*

INFORME FINAL SOBRE
EL ACCIDENTE FERROVIARIO Nº 0064/2013
OCURRIDO EL DÍA 20.09.2013
EN LA ESTACIÓN DE BARCELONA SANTS (BARCELONA)

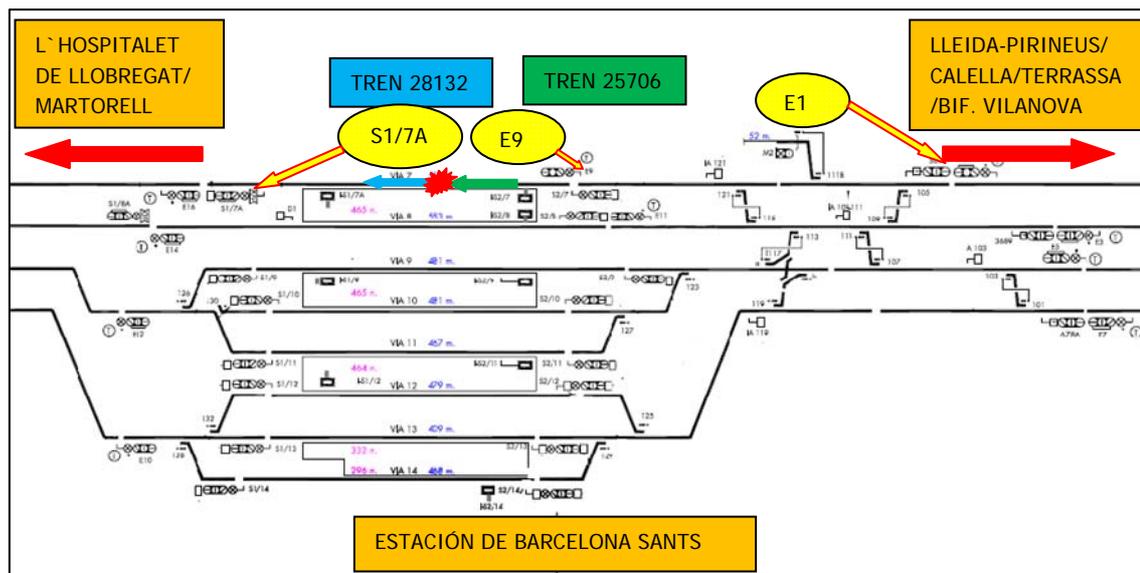
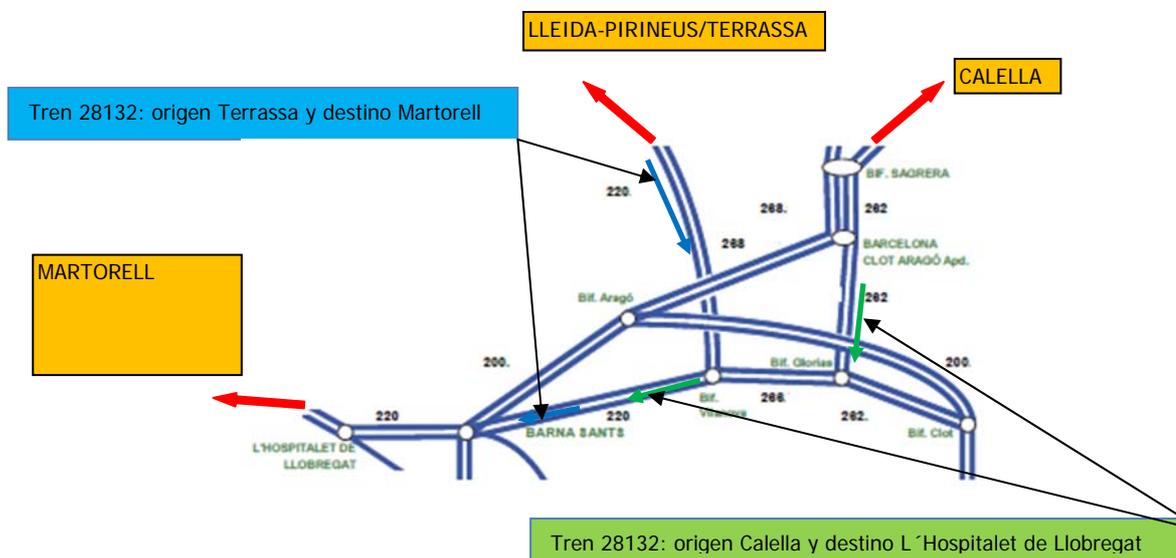
Croquis (fuente: Adif)

Por su parte, el tren de viajeros de cercanías 25706 de la misma empresa, procedente de Calella y destino L'Hospitalet de Llobregat, que circula tras el tren 28132, pasa por la señal de entrada E1 (PK 678+552) de la estación de Barcelona Sants en anuncio de parada, y a continuación con velocidad a 28 km/h por la señal E9 (PK 678+098) que protege el acceso a la vía 7 en indicación de rebase autorizado (con foco blanco a destellos), y con la misma velocidad circula por vía 7 que tiene un trazado en curva a la izquierda según el sentido de la marcha.

El maquinista del tren 25706 se distrae para consultar el libro horario del tren, según su propia declaración y, cuando se percata de la presencia del tren 28132 estacionado delante, acciona el freno a posición de urgencia pero no puede impedir la colisión por alcance.

Como consecuencia de ésta descarrila el bogie de cabeza del tren 25706 y se producen 24 heridos de carácter leve, entre ellos el maquinista de dicho tren.

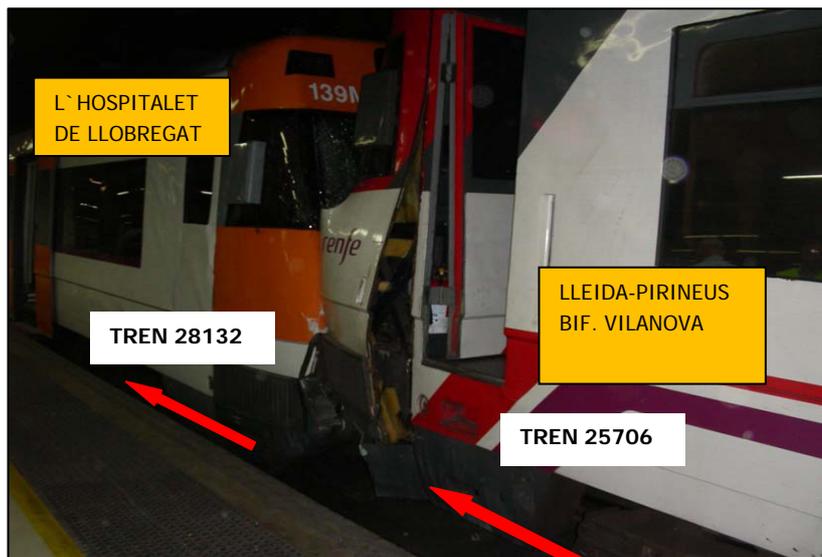
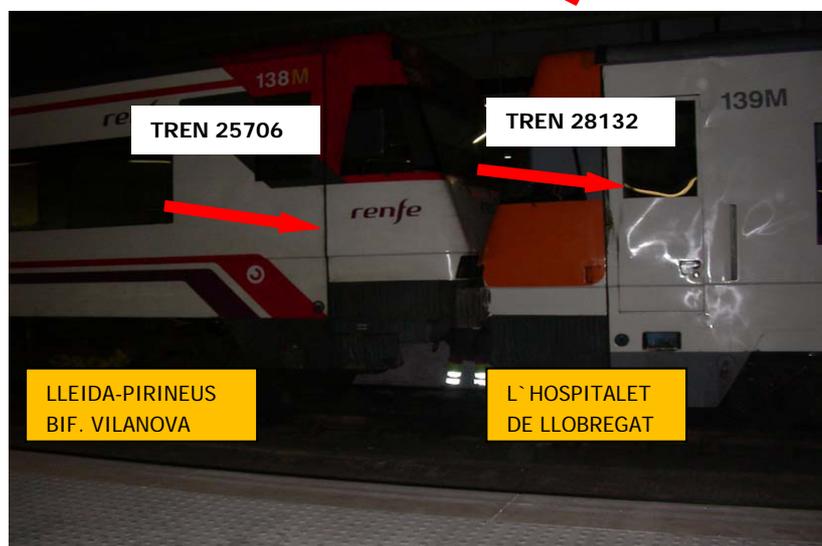
Fuente: Adif

Material rodante: el coche motor de cola del tren 28132 y el de cabeza del tren 25706 sufren roturas y deformaciones de los elementos de su parte frontal. La valoración económica de estos daños asciende a 247.000 € según Renfe Operadora.

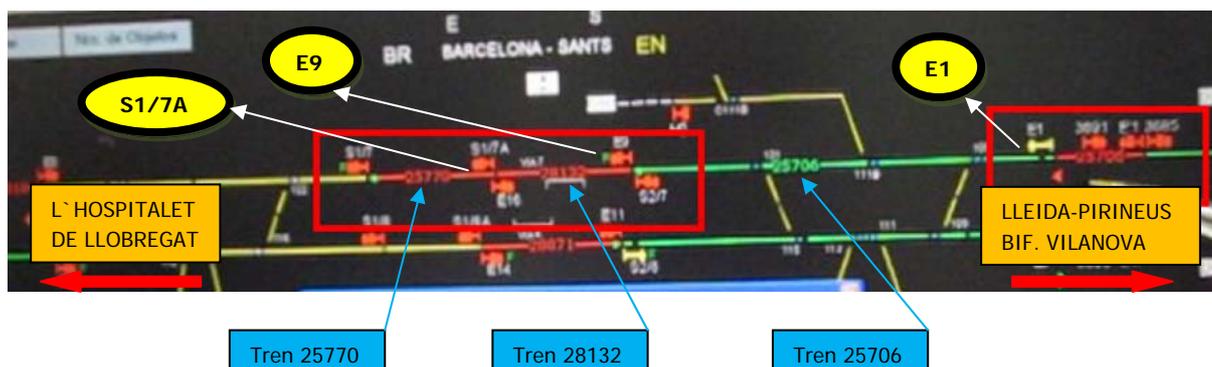
- A las 10:01:52 horas el tren 25770 está situado ante la señal de salida S1/7 en indicación de parada, el tren 28132 entre las señales E9 y S1/7A, ambas en indicación de parada y el tren 25706, que alcanzó por cola al tren 28132, ya se encuentra antes de la señal de entrada E1 en indicación de anuncio de parada y el itinerario establecido hasta la siguiente señal E9.

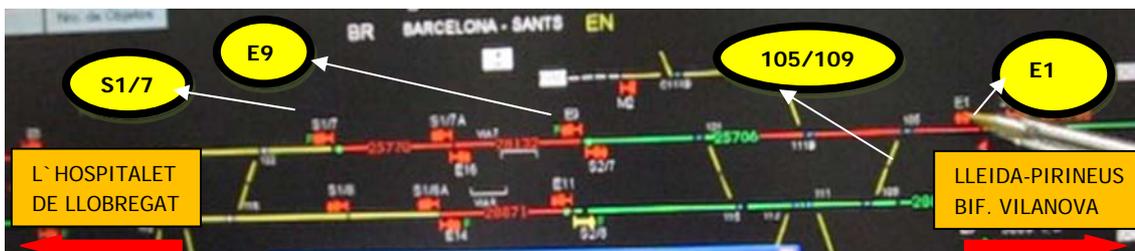
- A las 10:02:44 horas los trenes 25770 y 28132 siguen en la misma situación (el primero ante la señal de salida S1/7 y el 28132 entre las señales E9 y S1/7A) y el tren 25706 ha pasado por la señal de entrada E1 y está en la zona de cambios 105/109.

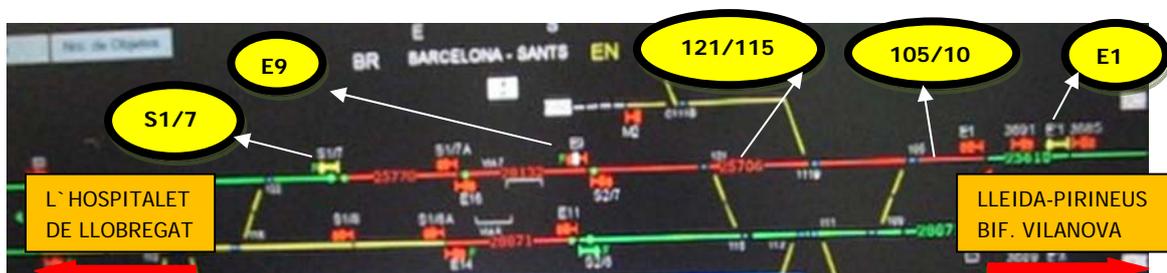
- A las 10:03:08 horas al tren 25770 tiene abierta la señal de salida S1/7 en indicación de anuncio de parada (a consecuencia del establecimiento de un itinerario de salida), el tren 28132 detenido antes de la señal S1/7A y estacionado en vía 7 y el tren 25706 sigue avanzando por los cambios de entrada (105/109 y 121/115) ubicados a continuación de la señal E1, hacia la señal siguiente E9 que presenta indicación de rebase autorizado (focos rojo y blanco encendidos).

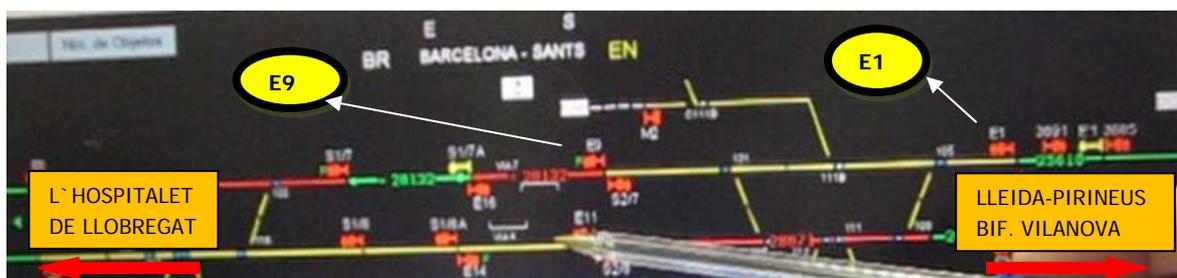
- A partir de las 10:03:40 horas aproximadamente se produce la colisión por alcance por cola del tren 28132 por tren 25706 en el circuito de estacionamiento CV7 (entre las señales S1/7A y E9).

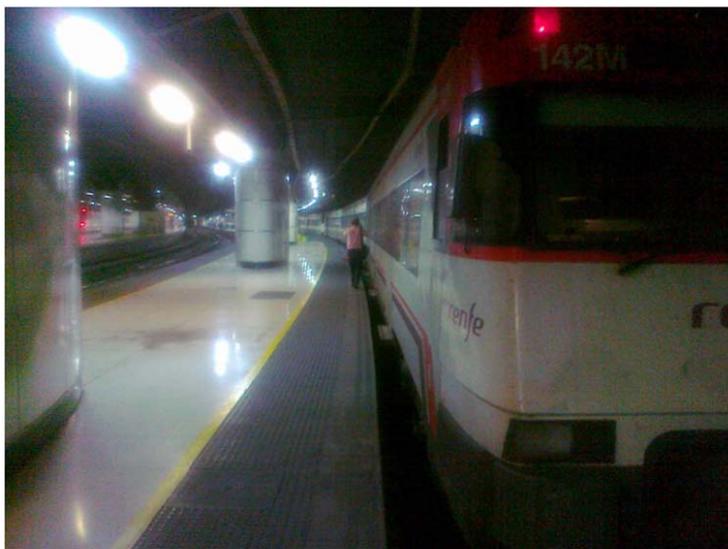
Se comprobó tras el suceso la distancia de visibilidad que pudo tener el maquinista del tren 25706 al encontrarse con el tren 28132 estacionado en la vía 7. Las mediciones realizadas indicaron que existía una distancia de unos 125 metros.

COLA TREN 25706, COCHE (142) DE UT 447071. ALINEACIÓN VÍA EN CURVA
