COMISIÓN DE INVESTIGACIÓN
DE ACCIDENTES FERROVIARIOS

*Investigación del accidente
nº 0077/2012 ocurrido el 24.12.2012*

INFORME FINAL SOBRE
EL ACCIDENTE FERROVIARIO Nº 0077/2012
OCURRIDO EL DÍA 24.12.2012
EN LA ESTACIÓN DE LEZAMA (ÁLAVA)

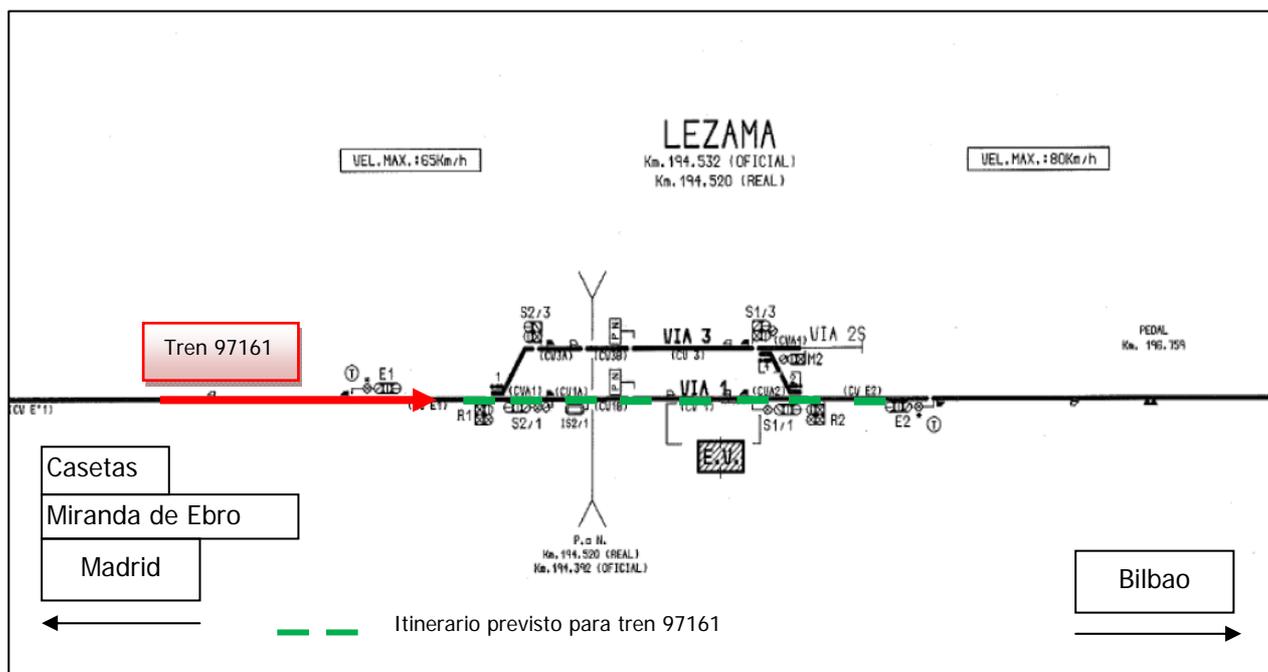
Croquis (fuente: de Renfe Operadora):

El descarrilamiento se produce a la entrada de la estación, a la altura del desvío 1, iniciándose en la rueda izquierda del primer bogie del vagón que ocupaba el segundo lugar de la composición, en el sentido de la marcha, cayendo dicha rueda hacia el exterior. Se activa el freno de urgencia por rotura de la manguera de aire, al producirse el corte del tren, quedando por un lado la locomotora y el primer vagón y por otro el segundo vagón (descarrilado de su primer bogie) junto con el resto de la composición. El maquinista se percató de la activación del freno de urgencia y, tras la detención del tren, comunica con el CTC que le autoriza a reconocer la composición, corroborando el suceso.

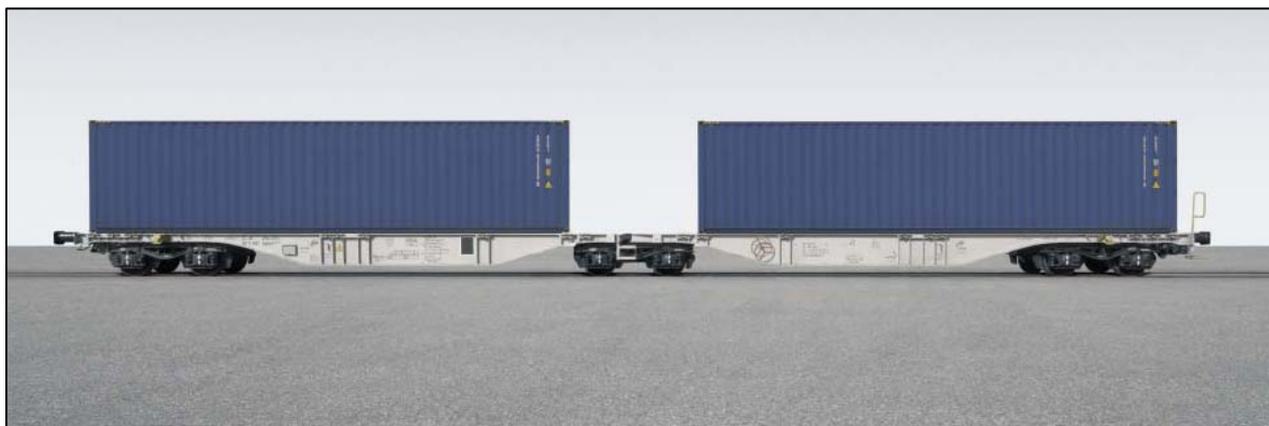
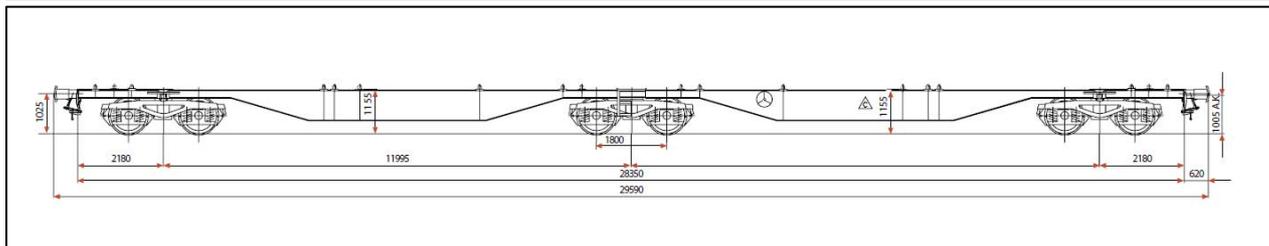
Plataforma SGMRS

El vagón descarrilado (plataforma tipo SGMRS serie PMMC) nº UIC 378049521867 de la empresa Transfesa se compone de dos semivagones articulados de tres bogies (total 6 ejes) con una longitud entre topes de 29,59 metros.

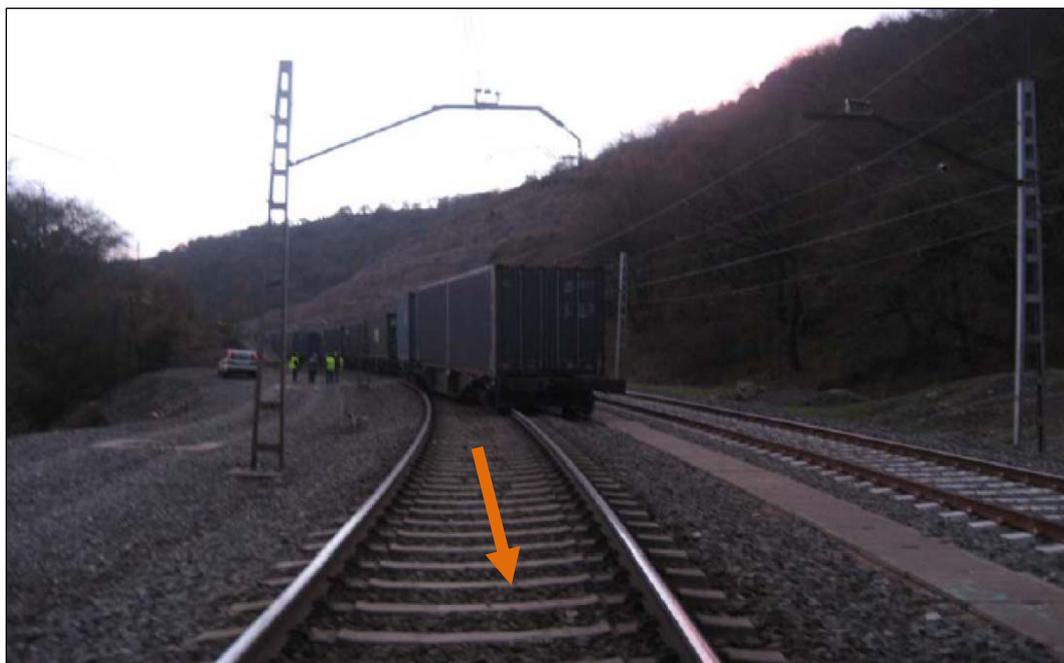
Vista en sentido Miranda del vagón descarrilado. (Fuente Adif)

No obstante, después del descarrilamiento, se realizan comprobaciones de los parámetros de rodadura de los ejes pertenecientes al vagón descarrilado. Cabe destacar que, con respecto a la rueda que inicia el descarrilamiento (izquierda del primer eje), la altura de pestaña medida es 27,8 mm; inferior por tanto en 0,2 mm al valor mínimo permitido (28 mm).

Con respecto a la distancia entre caras internas, la medición realizada tras el suceso al eje descarrilado arroja un valor de 1.601,1 mm; superior en 5,1 mm al valor máximo permitido (1.596 mm) y superior también en 6,2 mm al valor obtenido tras el torneado (1.594,88 mm). Esto indica que se ha producido un decalaje de dicho eje de unos 6 mm. Requeridos y analizados los registros documentales de los parámetros del último calado de dicho eje, éstos son conformes y dentro de tolerancia.

Por tanto, cabe deducir que, probablemente, el decalado de unos 6 mm observado puede ser debido a que, al producirse el descarrilamiento encima del desvío 1 (de entrada) a la estación de Lezama, se produjeran esfuerzos transversales de ripado de vías y consecuentemente de separación de las ruedas.

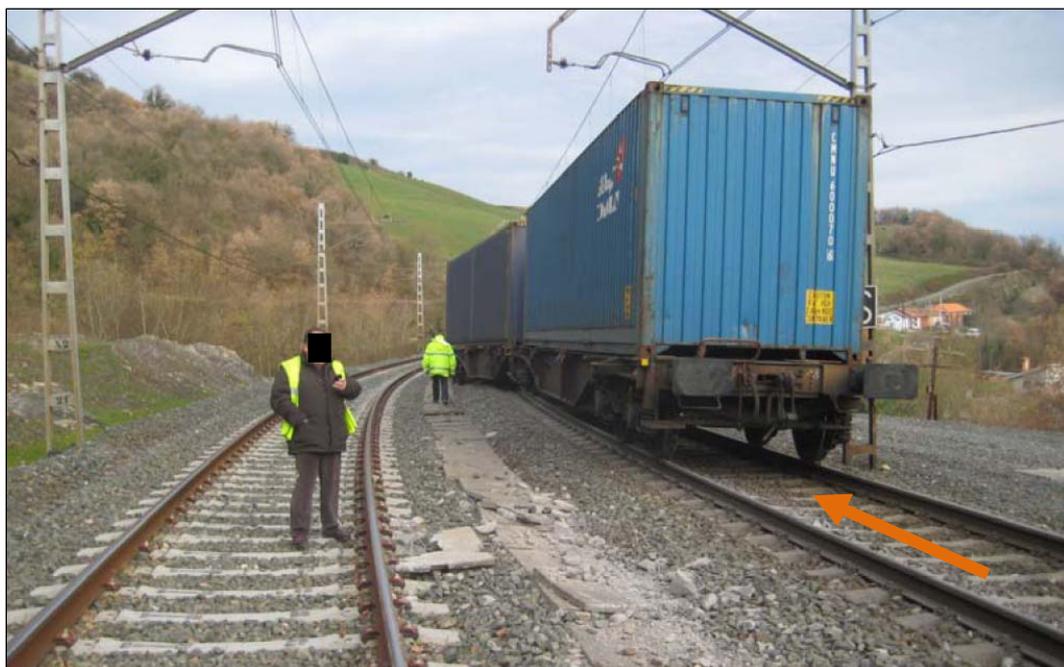
Vista en sentido Bilbao. (Fuente Adif)

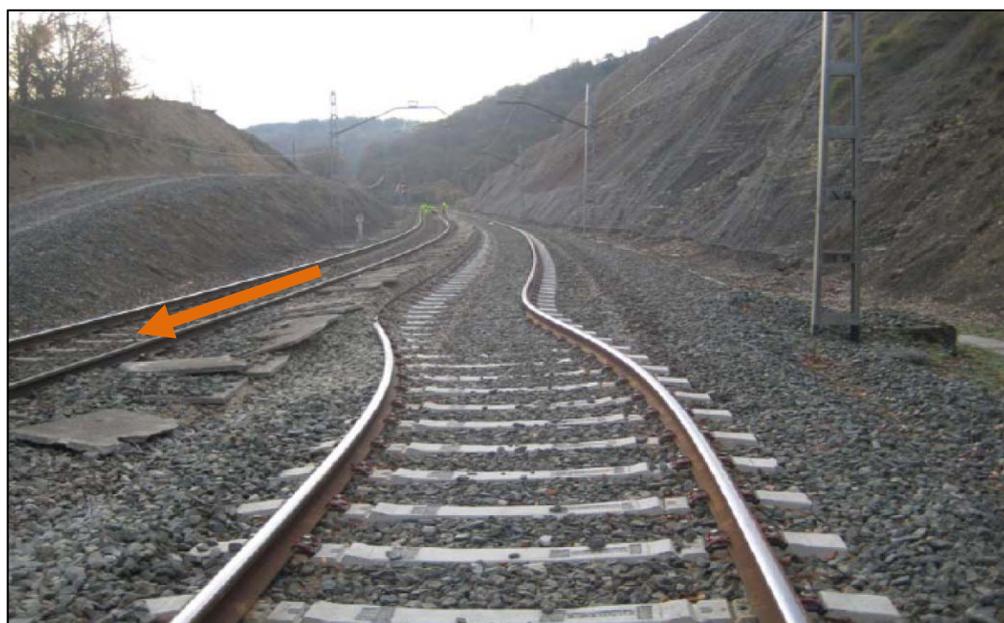
Vista de la vía, sentido Miranda. (Fuente Adif)

Peralte: la vía presenta desde -30 metros hasta los -20 diferencias de peraltes continuos fuera de tolerancia (entre 14 y 40 mm) que superan ampliamente los 10 mm permitidos (NAV 7-3-5.0).

Alabeo: en los -6, -7, -8, -11 y del -17 al -30 la vía presenta valores fuera de tolerancia (entre 6,1 y 27,2 mm cada 3 metros) que superan ampliamente los 6 mm permitidos (NAV 7-3-5.0).

De una toma de datos posterior realizada en los 100 metros anteriores al punto del descarrilamiento, resulta una calificación del índice de calidad de la vía (peralte, alabeo y estabilidad de traviesas) en este trayecto de mala, $I = 7,03$ según la N.R.V. 7-3-5.0, por encima del valor $I = 5,5$ a partir del cual se toma como malo dicho índice.

Tras el segundo descarrilamiento en la misma zona y material móvil, se ha redactado un proyecto para la mejora de la geometría de la curva (que afecta a unos 100 m de trazado) y desplazamiento del desvío nº 1 de Lezama, y para la mejora del encauce y drenaje de las aguas en la zona. El presupuesto total es de unos 750.000 euros, estando propuesta la inversión entre 2013 y 2014.

Destinatario final	Número	Recomendación
Adif	77/12-1	Intensificar la vigilancia de la vía en la zona del accidente hasta la ejecución de las obras proyectadas.

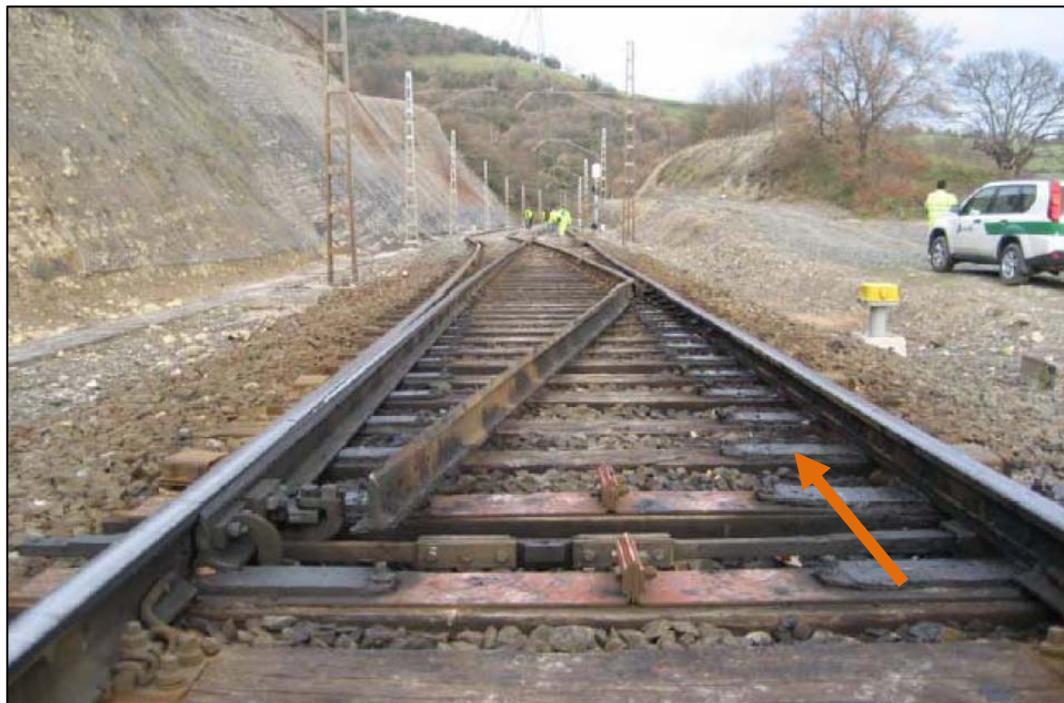
Vista del desvío nº 1 de entrada a Lezama. (Fuente Adif)

Hacia las 01:00:21 horas en el PK 194+047 se produce, en una curva de transición a derechas, el remonte (punto cero) de la rueda izquierda del primer eje del primer bogie del segundo vagón de la composición, descarrilando hacia el exterior de la vía 3 m después, y ya encima del desvío nº 1 de la estación, descarrilando posteriormente también el segundo eje.
