COMISIÓN DE INVESTIGACIÓN
DE ACCIDENTES FERROVIARIOS

*Investigación del accidente
nº 0015/2013 ocurrido el 26.02.2013*

INFORME FINAL SOBRE
EL ACCIDENTE FERROVIARIO Nº 0015/2013
OCURRIDO EL DÍA 26.02.2013
ENTRE LAS ESTACIONES DE SAN FERNANDO DE HENARES Y COSLADA
(MADRID)

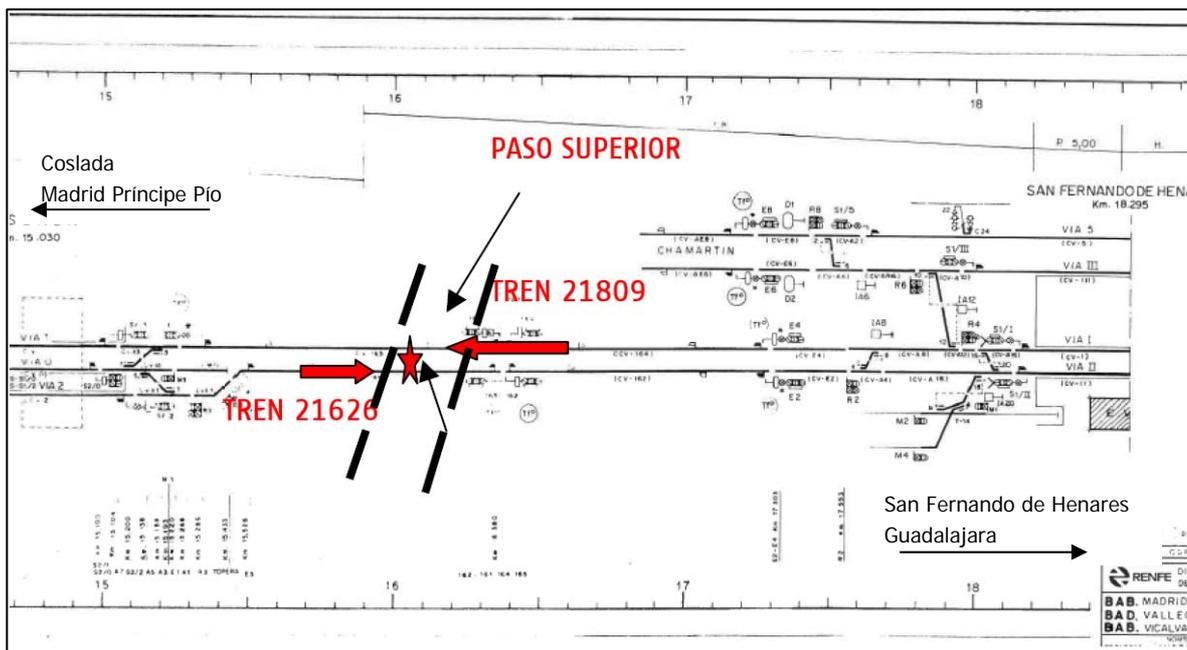
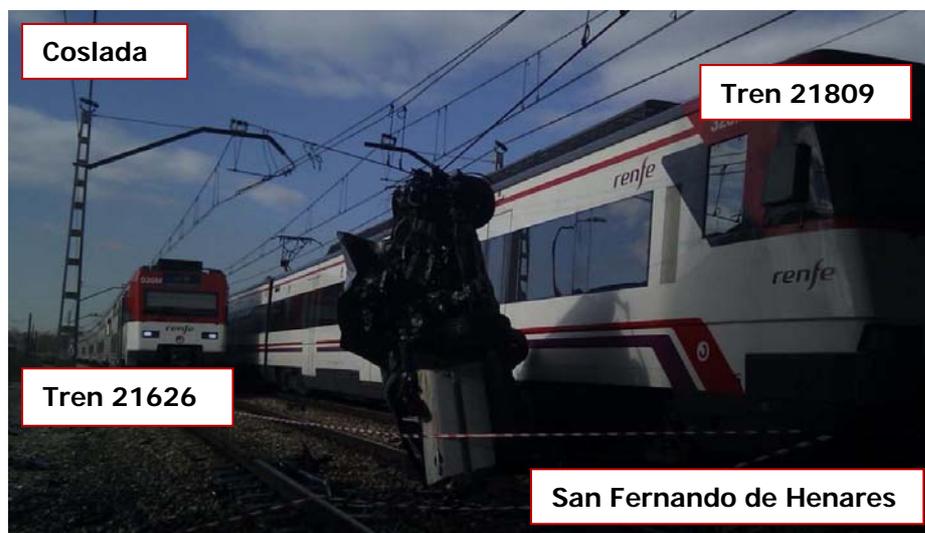
Croquis (fuente: Renfe Operadora)

Por su parte, el tren 21809 circula entre San Fernando de Henares y Coslada por vía I, pero el puesto de mando no puede avisar a tiempo al maquinista, por lo que éste al percatarse del vehículo suspendido en la catenaria hace uso del freno de urgencia y antes de su detención el tren golpea lateralmente al vehículo de carretera. Éste no es desplazado ni arrastrado.

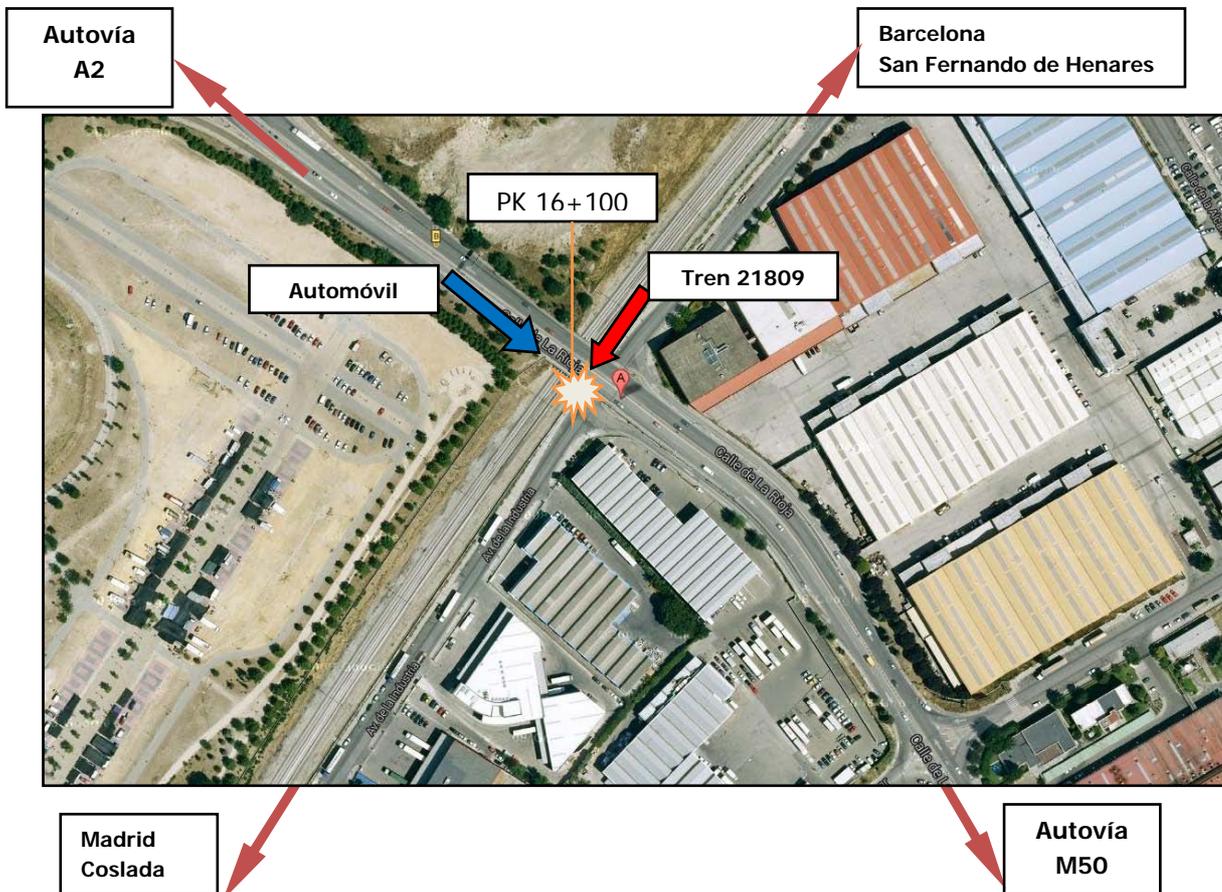
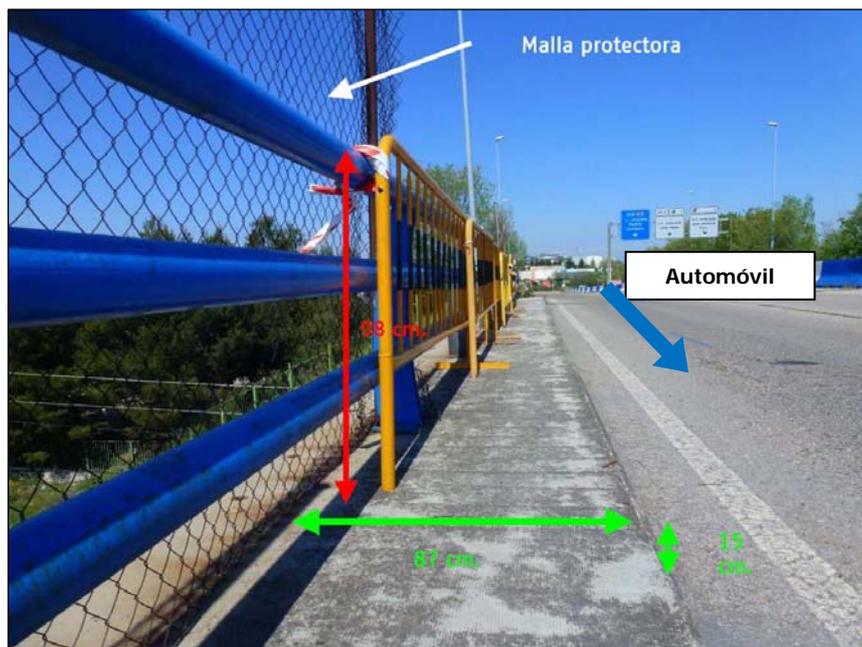
El punto donde suceden los hechos es el PK 16+100 de la línea 930 Madrid Atocha Cercanías – San Fernando de Henares, existiendo en el mencionado punto un paso superior carretero (calle La Rioja) que forma parte de la red viaria de un polígono industrial del municipio de Coslada. El paso superior dispone de una barandilla de altura 98 cm compuesta por 3 tubos metálicos horizontales. Además existe una malla metálica de protección para evitar la caída de objetos a la vía. Entre la calzada y la barandilla del paso superior existe una zona con un desnivel de unos 15 cm. y anchura de 87 cm.

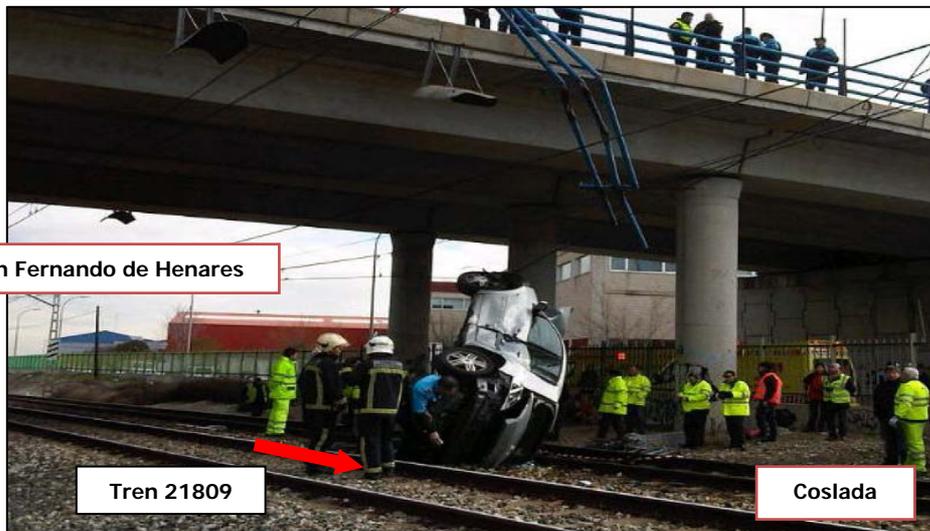
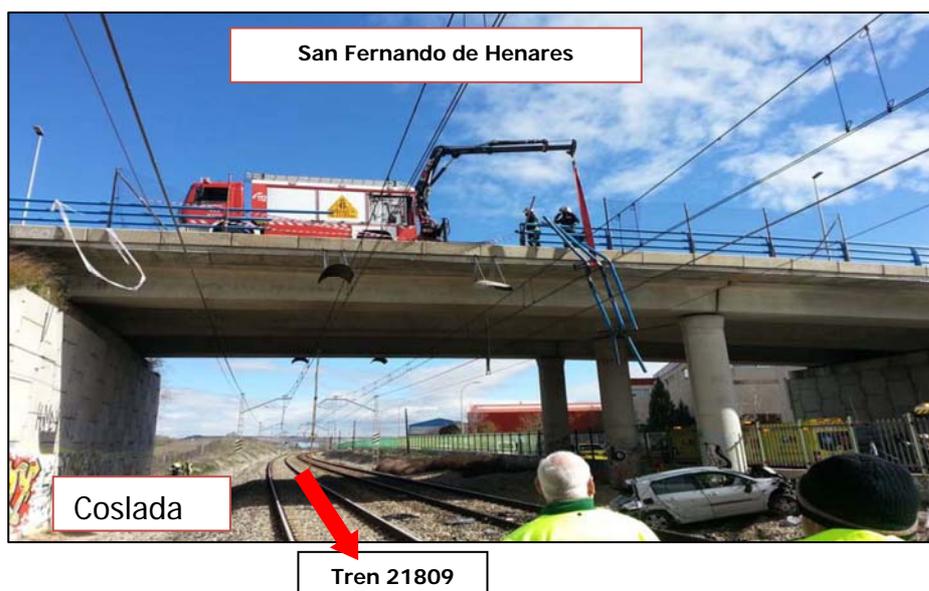
El vehículo de carretera se había precipitado desde el paso superior a la vía tras producirse la rotura de la barandilla metálica por el impacto del vehículo.

Al mismo tiempo, el tren 21809 - a una velocidad de 82 km/h - efectúa frenada de urgencia sobre las 09:05:38 horas, sin poder evitar la colisión lateral con el vehículo de carretera. Éste no es desplazado ni arrastrado. Finalmente, el tren queda detenido a 180 metros del vehículo de carretera, desde la aplicación del freno.

El automóvil se precipita a la vía desde el paso superior carretero por rotura de la barandilla.

Destinatario final	Número	Recomendación
Adif	15/13-1	Estudiar la posibilidad de exigir en los proyectos de construcción de pasos superiores la aplicación de la vigente <i>“Orden Circular 23/2008 sobre criterios de aplicación de pretiles metálicos en carretera”</i> , de la Dirección General de Carreteras del Ministerio de Fomento.
Adif	15/13-2	Estudiar la posibilidad de la instalación de caída de objetos a la vía relacionándola con la señalización ferroviaria, en aquellos casos en que los tráficos de carretera y ferroviarios lo aconsejen y las instalaciones existentes lo hagan viable.
