| | <b>MINISTERIO<br/>DE FOMENTO</b> | SUBSECRETARÍA | Investigación del accidente<br>nº 0036/2013 ocurrido el 26.03.2013 |
| | | COMISIÓN DE INVESTIGACIÓN<br>DE ACCIDENTES FERROVIARIOS | <b>Informe final</b> |

**INFORME FINAL SOBRE  
EL ACCIDENTE FERROVIARIO Nº 0036/2013  
OCURRIDO EL DÍA 26.03.2013  
ENTRE URDA Y MALAGÓN (TOLEDO)**

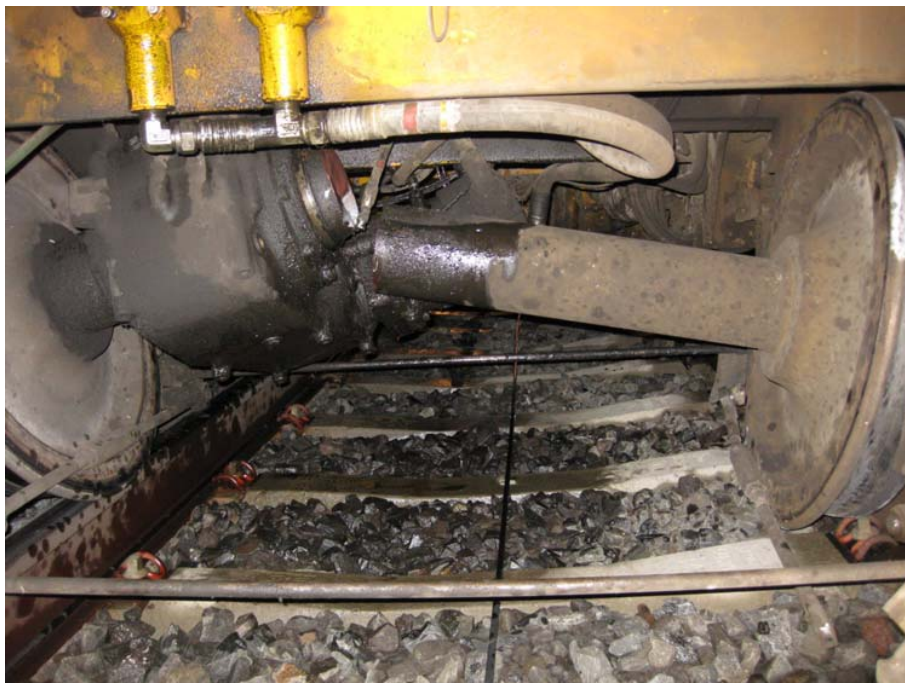
En la inspección visual realizada en el lugar del suceso se observan dos zonas en la superficie de rotura: una de color cobrizo (por efecto de la oxidación) ocupa en torno al 60% y la otra de color blanquecino metálico ocupa el resto de la superficie.

Vista de la rotura del eje en el lugar del suceso (Fuente: Adif)

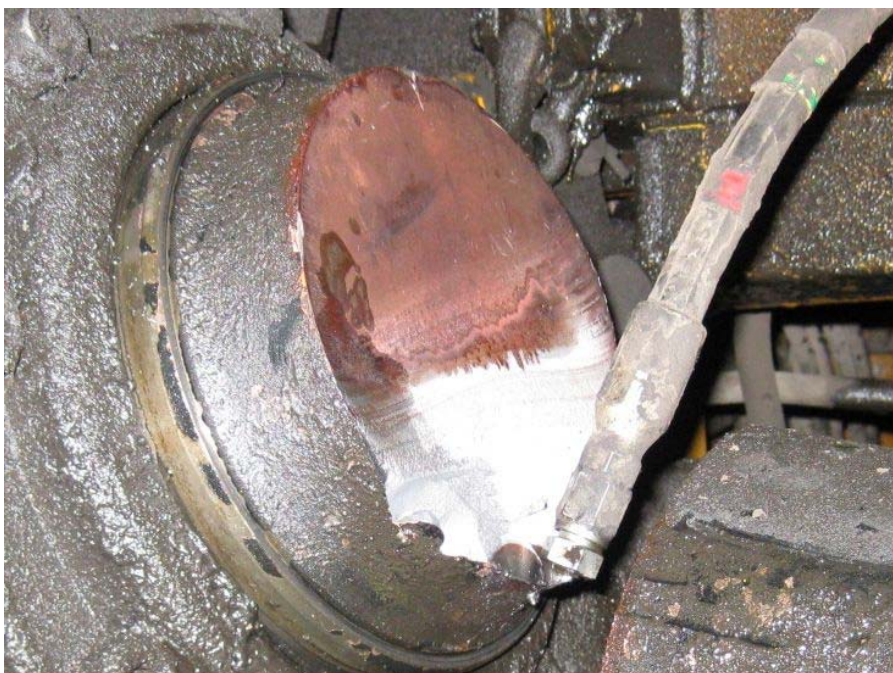
Vista de la rotura del eje en el lugar del suceso (Fuente: Adif)

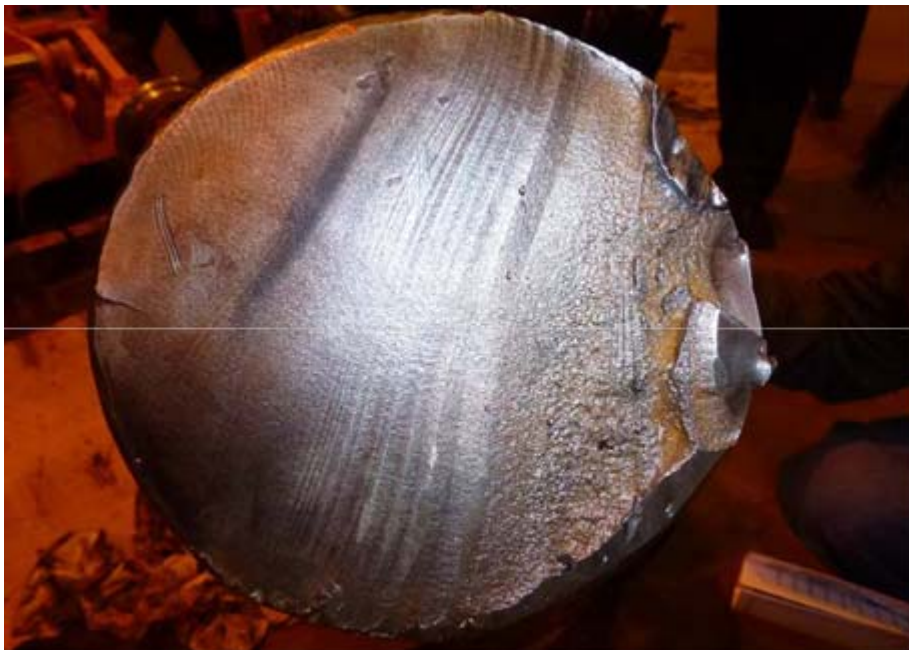
En la inspección visual realizada del eje en los talleres de la empresa Vías y Construcciones el 04/04/2013, también se observan dos zonas diferentes: la primera con ondas de avance progresivo producidas por la rotura inicial en el 60% descrito y segunda zona se manifiesta con un granulado uniforme al principio y rotura final producida por el seccionamiento del eje.

Vista de la rotura del eje en el taller de la empresa

Vías y Construcciones (Fuente: Adif)

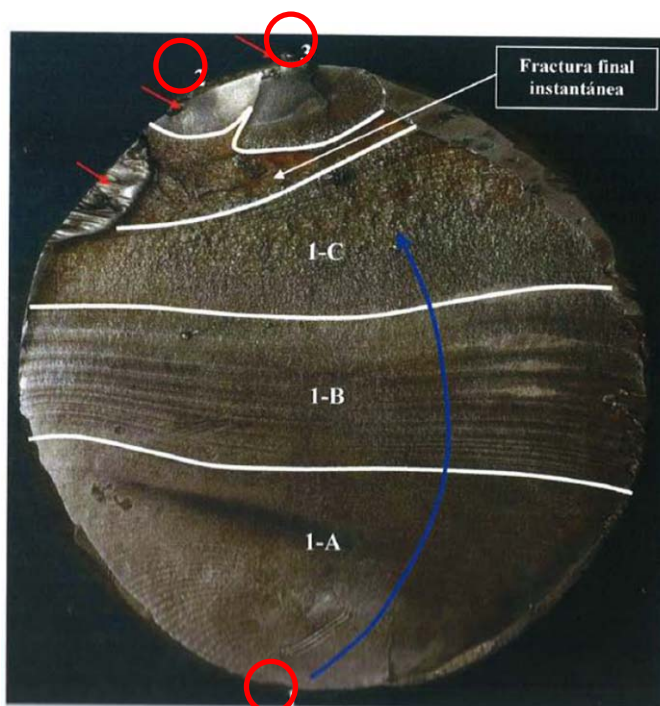
Del análisis de la superficie de rotura se deduce que ésta se había iniciado en tres puntos de la superficie del eje. No se pudo determinar si los mencionados puntos de inicio de la rotura se encontraban asociados, además de a la transición de la zona de calado, a otros factores como el impacto del balasto o a una picadura de corrosión. El punto designado como 1 es el que da lugar a la fractura que ocupa del orden de un 85% de la sección transversal del eje, y la iniciación de las grietas asociadas a los puntos 2 y 3 ocurren en una etapa avanzada de crecimiento de la grieta asociada al punto 1.

El análisis del CENIM llega a la siguiente conclusión:

*“La rotura se ha producido por un proceso de carga cíclica de fatiga, sin embargo no se han podido determinar con exactitud la naturaleza de todos los concentradores de tensión que puedan haber contribuido al fallo del eje”.*

| Destinatario final | Número | Recomendación |
|---|---|---|
| Dirección General de Ferrocarriles (DGF) | 36/13-1 | Remitida por la DGF su Recomendación técnica 2/2014: " <i>Pautas para evitar el deterioro de ejes montados del material rodante durante su explotación y mantenimiento</i> " a las empresas propietarias y mantenedoras de maquinaria pesada de vía, se recomienda que la DGF inste a dichas empresas para que introduzcan los apartados que sean de aplicación de la citada recomendación en las instrucciones de mantenimiento de rodaje para asegurar el cumplimiento de ésta. |
