COMISIÓN DE INVESTIGACIÓN
DE ACCIDENTES FERROVIARIOS

*Investigación del accidente
nº 0042/2013 ocurrido el 26.05.2013*

INFORME FINAL SOBRE
EL ACCIDENTE FERROVIARIO Nº 0042/2013
OCURRIDO EL DÍA 26.05.2013
EN LA ESTACIÓN DE SEVILLA - SANTA JUSTA (SEVILLA)

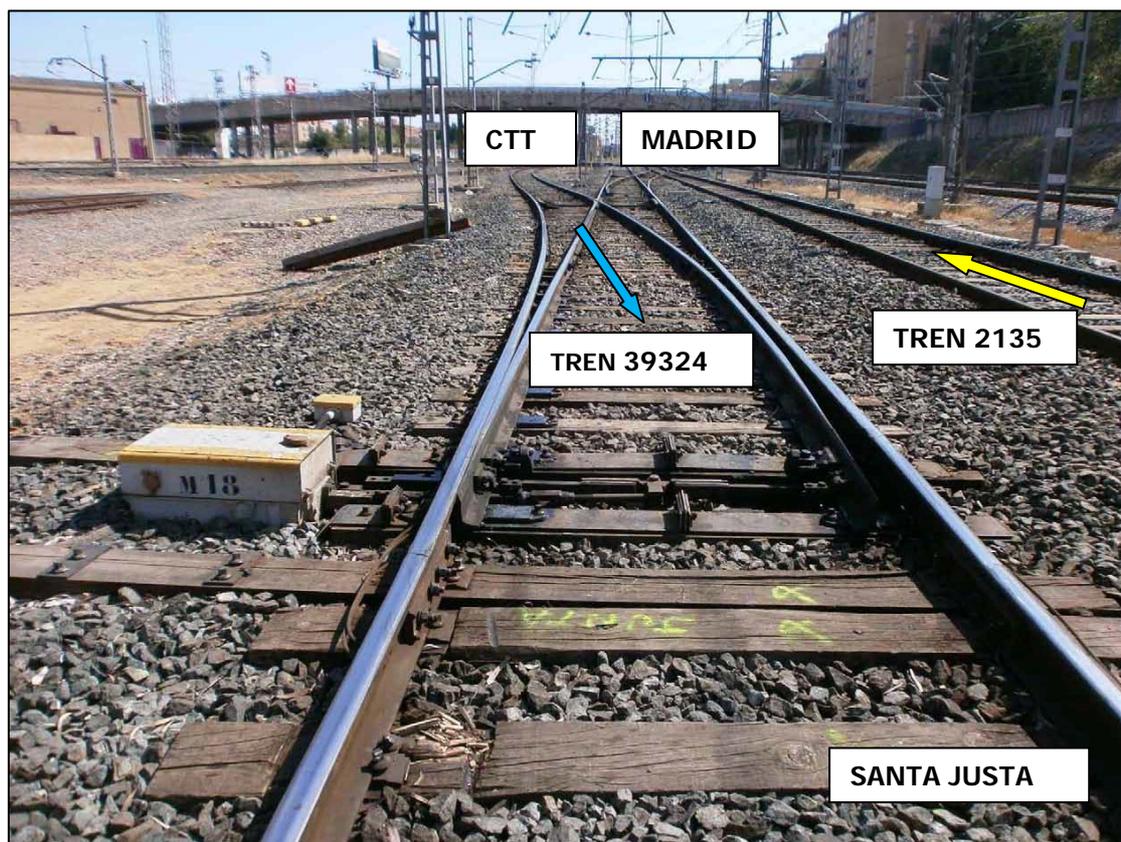
Salida de CTT a vía general

El punto "0" del descarrilamiento se sitúa en el PK 570+580 (aguja 18). El perfil de vía es de alineación en curva de radio reducido (190/180 m) con rasante en horizontal. La vía está electrificada, formada por carril de 54 kg/m, con traviesas de madera y sujeciones rígidas por tirafondos.

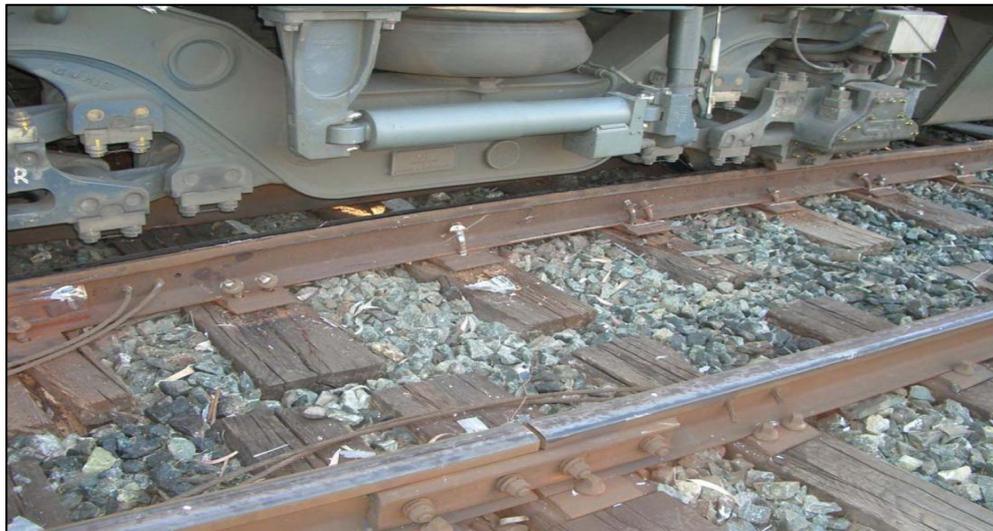
Tras el accidente se toman mediciones del ancho de vía cada metro en los 15 metros anteriores al "punto cero" (PK 570+580) del descarrilamiento y se comprueba que existe sobreamplio superior al admitido por la norma (NAV 7-3-2.0): ancho de vía en punto "0"/1.758 mm, en -1/1.756 mm y en -2/1.750 mm siendo el ancho máximo de 1.698 mm. También se verificó el mal estado de la sujeción de la vía, traviesas con grietas y tirafondos flojos.

Vista del estado de la vía. (Fuente: CIAF)

También se verificó el mal estado de la sujeción de la vía, traviesas con grietas y tirafondos flojos.

El accidente se produce por el fallo en la infraestructura, al encontrarse en estado deficiente las sujeciones y las traviesas del desvío nº 18, lo que permitió que la vía se abriera al paso del tren.

| Destinatario final | Número | Recomendación |
|---|---|---|
| Adif | 42/13-1 | Hacer un plan de inspección específico de los desvíos situados en vías de acceso a instalaciones ferroviarias que soporten un número elevado de circulaciones. Ante la existencia de deficiencias de seguridad, actuar en consecuencia. |
