COMISIÓN DE INVESTIGACIÓN
DE ACCIDENTES FERROVIARIOS

*Investigación del accidente
nº 0069/2013 ocurrido el 27.10.2013*

**INFORME FINAL SOBRE
EL ACCIDENTE FERROVIARIO N° 0069/2013
OCURRIDO EL DÍA 27.10.2013
EN LA ESTACIÓN DE BARCELONA SANT ANDREU ARENAL (BARCELONA)**

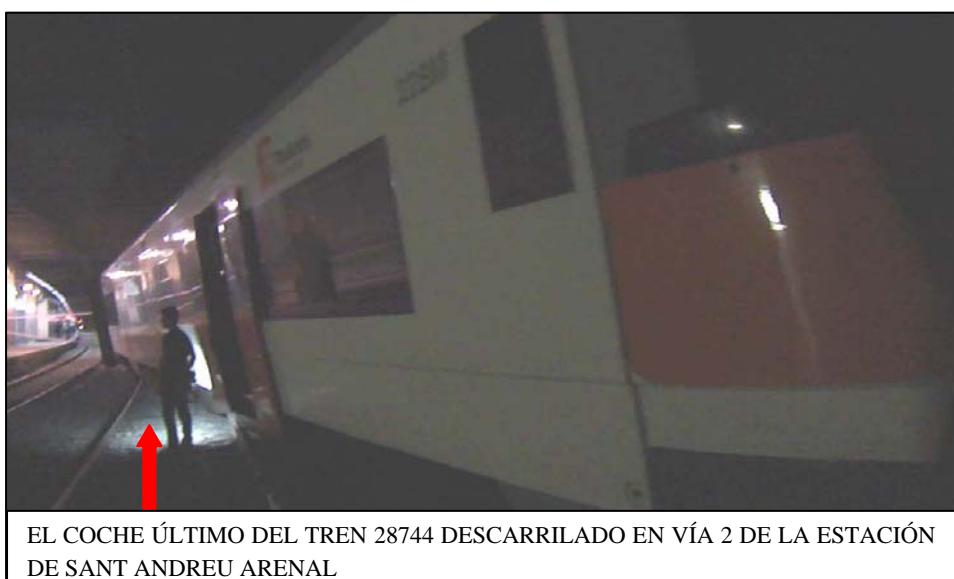
Material rodante: del último coche del tren 28744 (motor número UIC 94472288) resultan dañados la aleta lateral derecha de la caja, los dos bogies y los elementos de unión con el coche contiguo.

EL COCHE ÚLTIMO DEL TREN 28744 DESCARRILADO EN VÍA 2 DE LA ESTACIÓN DE SANT ANDREU ARENAL

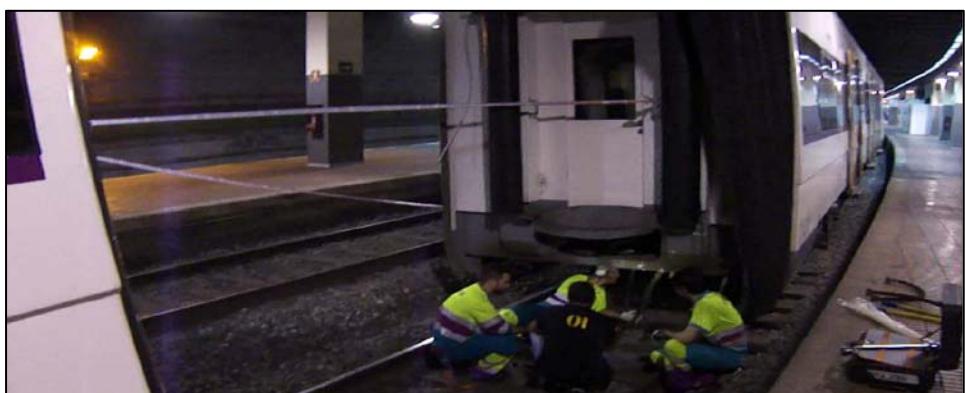
EL COCHE ÚLTIMO DEL TREN 28744 QUEDA SEPARADO DEL RESTO DE COCHES POR EFECTO DEL DESCARRILAMIENTO. LOS CINCO COCHES RESTANTES HABÍAN ENTRADO NORMALMENTE POR LA VÍA 2, SIN QUE NINGUNO DE ELLOS DESCARRILARA, NI RESULTARA DAÑADO.

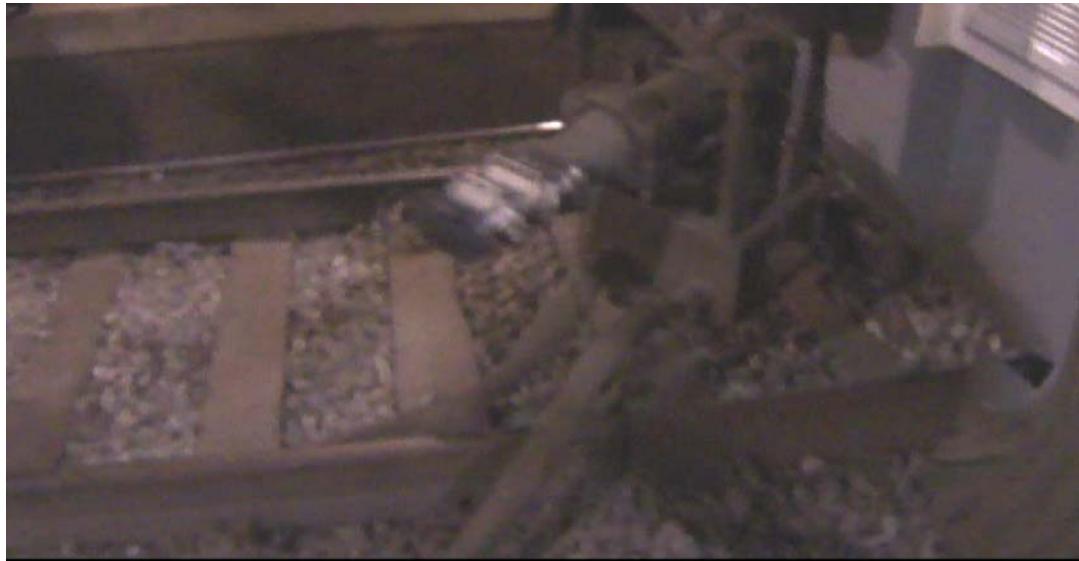
GANCHO, TUBERIAS NEUMATICAS Y CABLEADO ELECTRICO ROTO, EN LA UNIÓN DE LOS COCHES DE COLA E INTERMEDIO (114 R) DE LA UT 447114 SITUADA EN COLA DEL TREN 28744

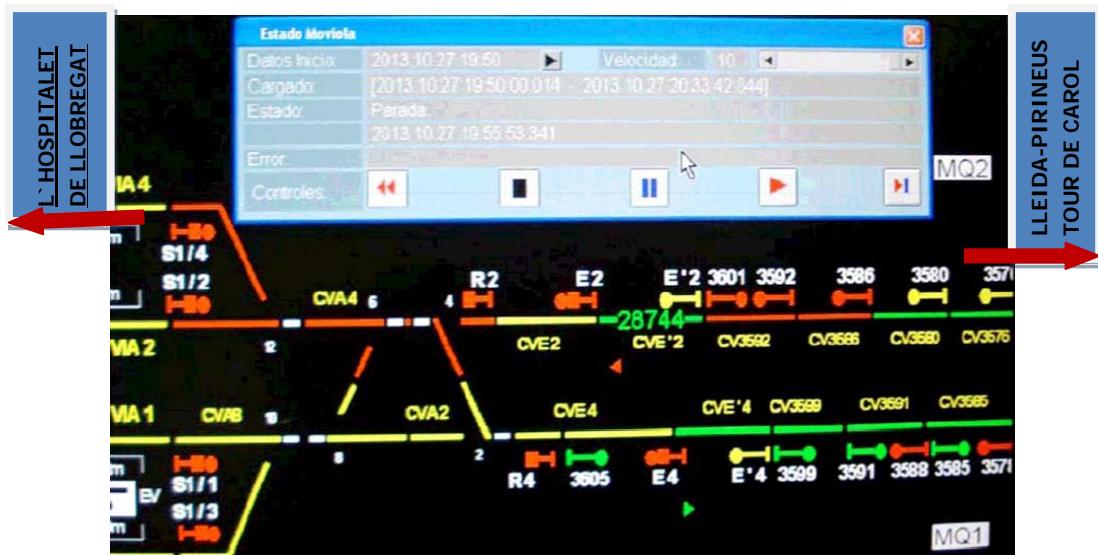
- A las 19:55:53 horas el tren 28744 está ocupando los circuitos CV 3586 y CV 3592 y con itinerario establecido hasta la señal de entrada E2, con ésta en indicación de parada, la E'2 en anuncio de parada y la señal R2 en indicación de parada. El circuito CV A4 se encuentra ocupado y la posición de las agujas (4 desviada, 6 directa y 12 directa) no permite el paso a vía 2 para el tren.

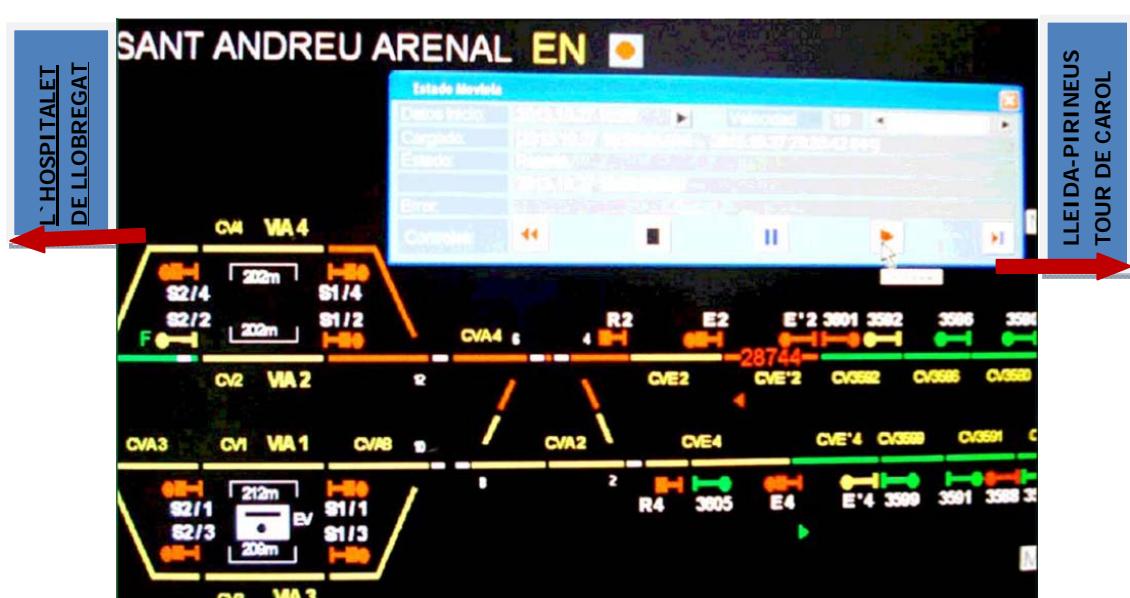
- A las 19:57:56 horas el tren 28744 está ocupando el circuito CV E'2, con la señal de entrada E2 en indicación de parada y la señal R2 en indicación de parada. El circuito CV A4 se encuentra ocupado y las aquijas (4 directa, 6 directa y 12 directa) permitiendo el paso a vía 2 para el tren.

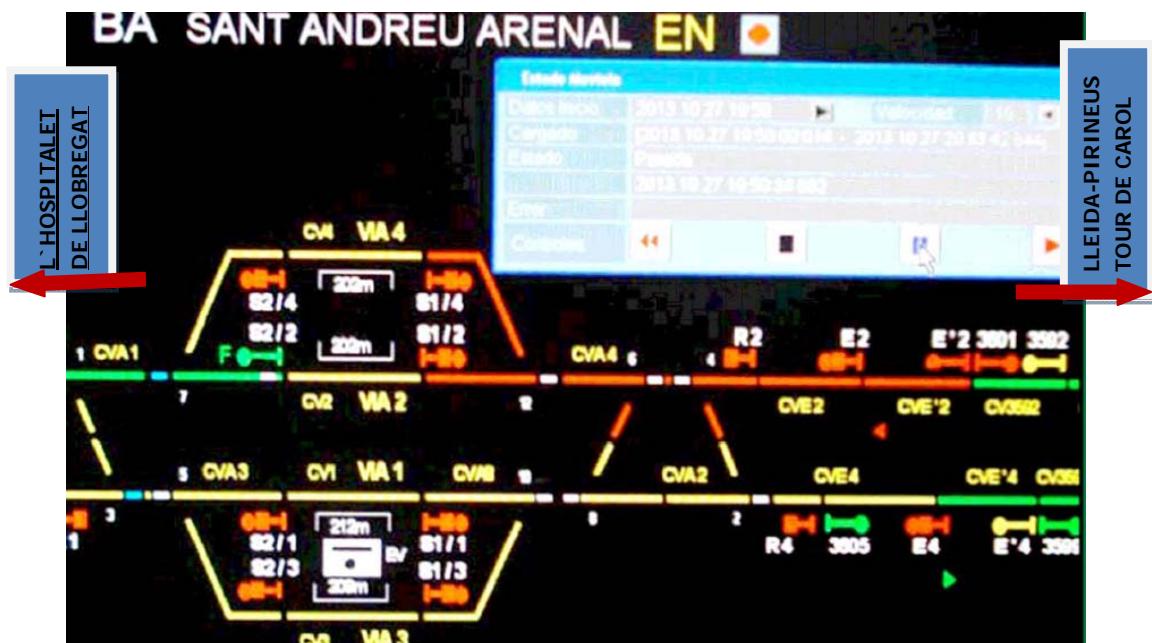
- A las 19:59:34 horas el tren 28744 está ocupando los circuitos de vía CV E'2 y CV E2, tras haber rebasado las señales E2 y R2 en indicación de parada y la señal de salida S2/2 de la vía 2 de estacionamiento con la indicación de vía libre. Las agujas 4, 6 y 12 se encuentran a posición directa, permitiendo la entrada de tren 28744 hasta su estacionamiento en vía 2, aunque el circuito de vía CV A4 aparece ocupado (por avería).

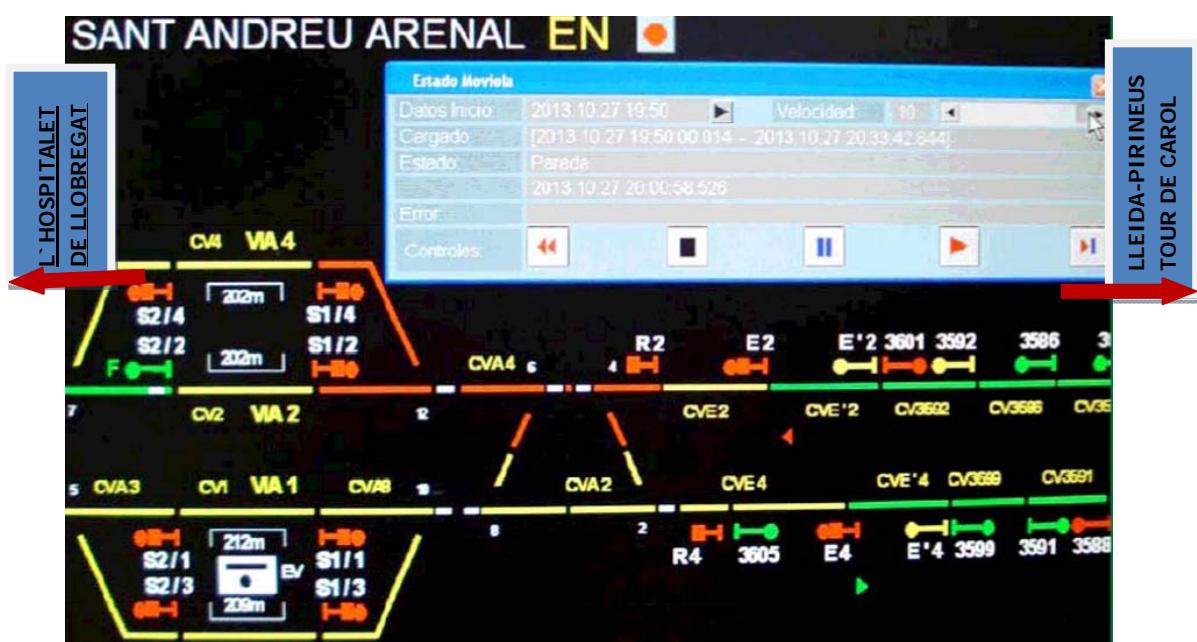
- A las 20:00:58 horas el tren 28744 ha liberado los circuitos de vía CV E'2 y CV E2, encontrándose en el circuito de vía CV 4 correspondiente a las agujas 4, 6 y 12. Todavía no ha ocupado el circuito de vía CV 2 de estacionamiento en la vía 2. La señal de salida S2/2 se encuentra con la indicación de vía libre.

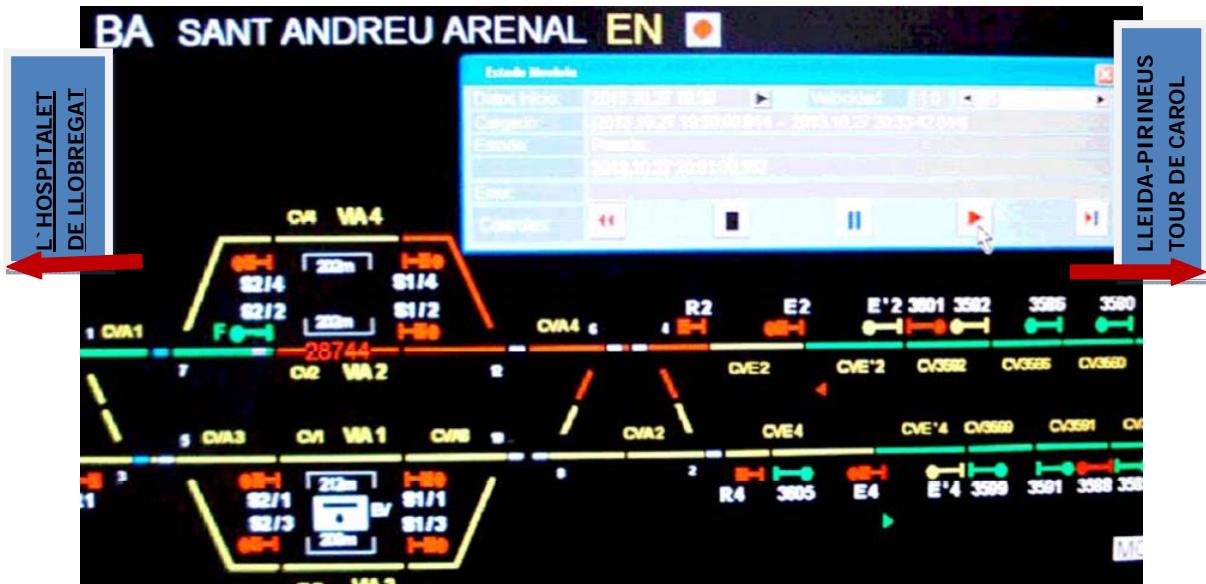
- A las 20:01:09 horas el tren 28744 ha ocupado el circuito CV 2 de estacionamiento de la vía 2. Sigue ocupado el circuito CV A4, perteneciente a las agujas 4, 6 y 12. La señal de salida S2/2 sigue con la indicación de vía libre.

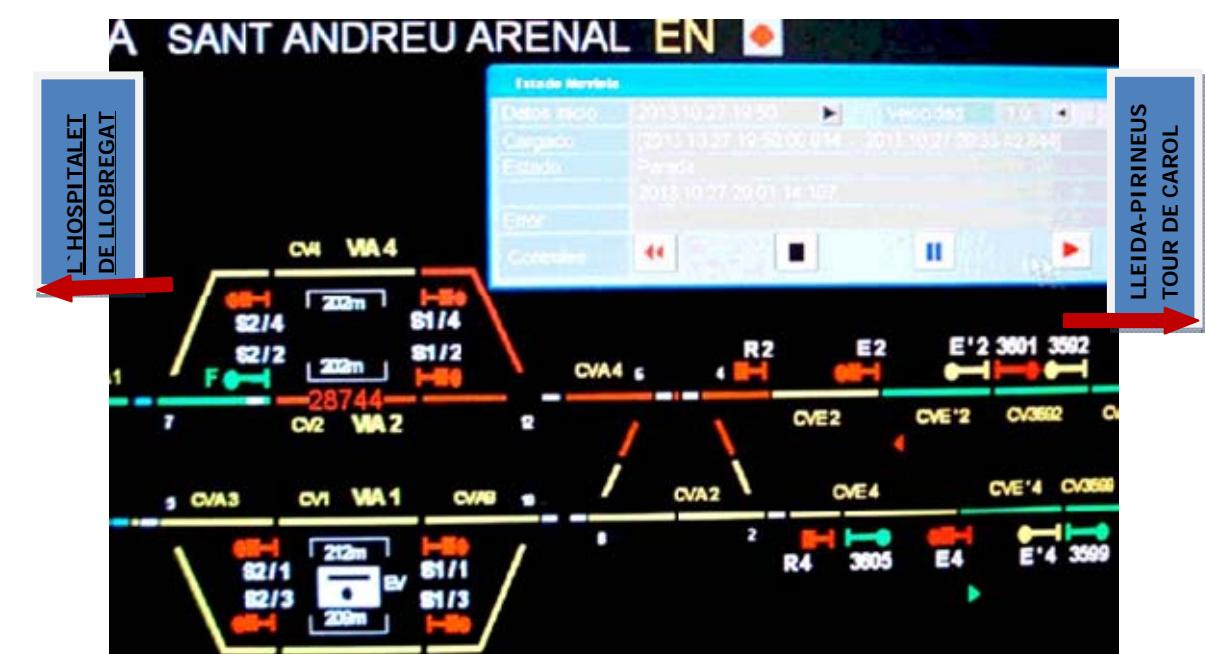
- A las 20:01:14 horas el tren 28744 ha ocupado el circuito CV 2 de estacionamiento de la vía 2. Sigue ocupado el circuito CV A4 perteneciente a las agujas 4, 6 y 12. La señal de salida S2/2 sigue con la indicación de vía libre. Se ha producido la pérdida de comprobación de la aguja 12 (motivada por su movimiento de la posición directa a desviada) y las agujas 4 y 6 se encuentran en posición directa.

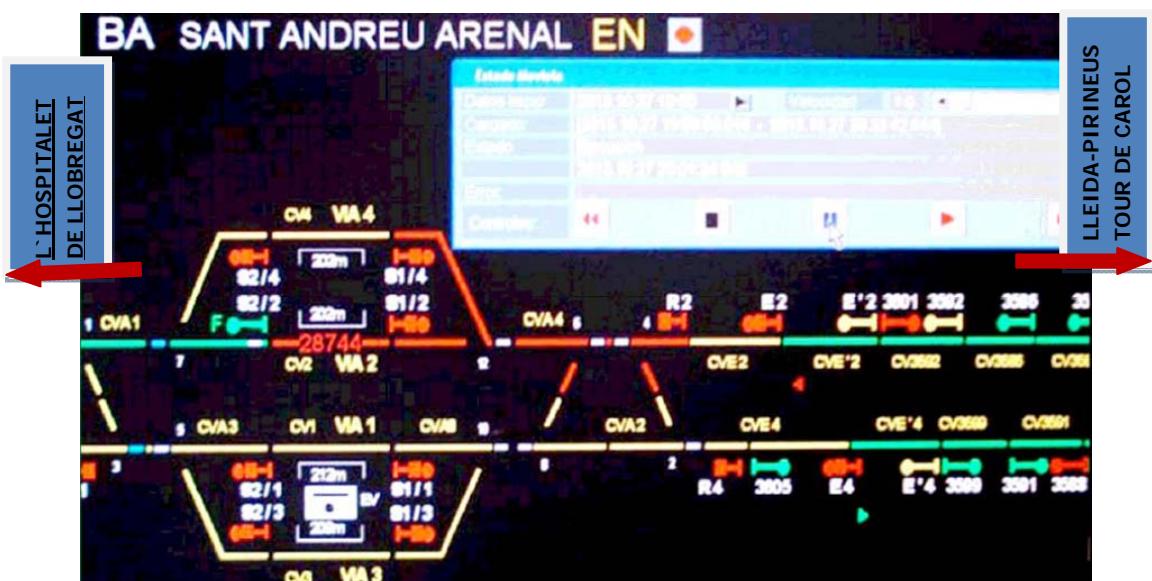
- A las 20:01:24 horas el tren 28744 sigue ocupando el circuito CV 2 de estacionamiento de la vía 2. Sigue ocupado el circuito CV A4 perteneciente a las agujas 4, 6 y 12. La señal de salida S2/2 sigue con la indicación de vía libre. La aguja 12 comprueba a posición desviada y las agujas 4 y 6 se encuentran a posición directa.
