COMISIÓN DE INVESTIGACIÓN
DE ACCIDENTES FERROVIARIOS

Informe final

INFORME FINAL SOBRE
EL INCIDENTE FERROVIARIO Nº 0068/2013
OCURRIDO EL DÍA 27.10.2013
EN LA ESTACION DE ZALLA (VIZCAYA)

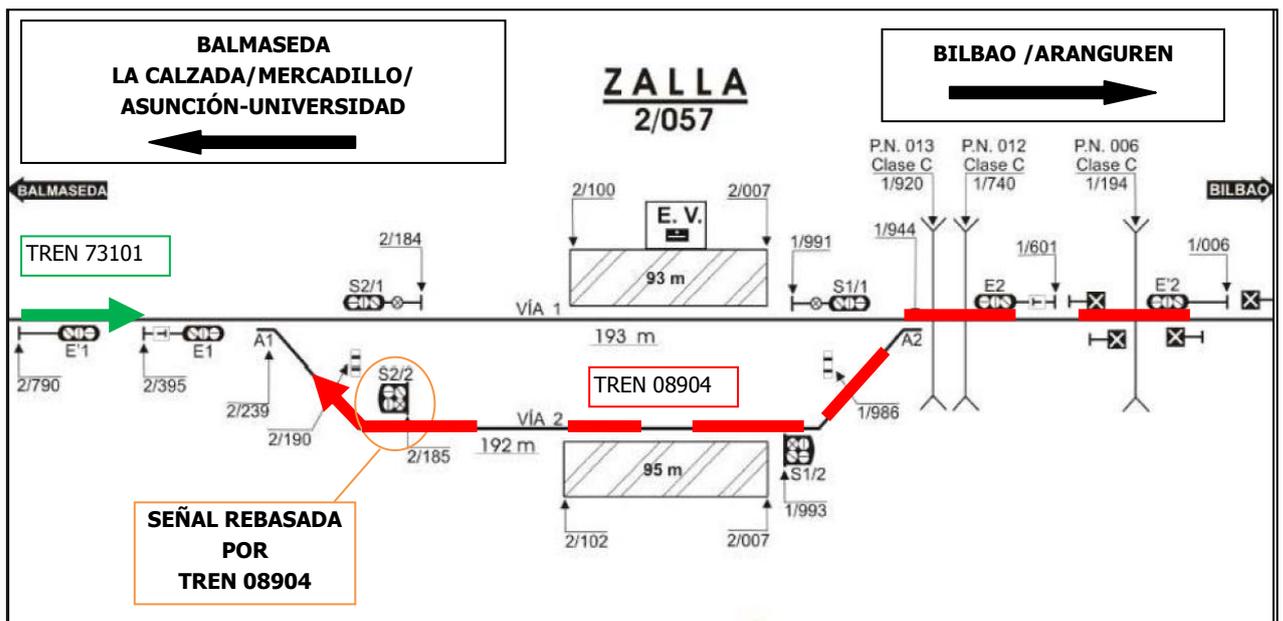
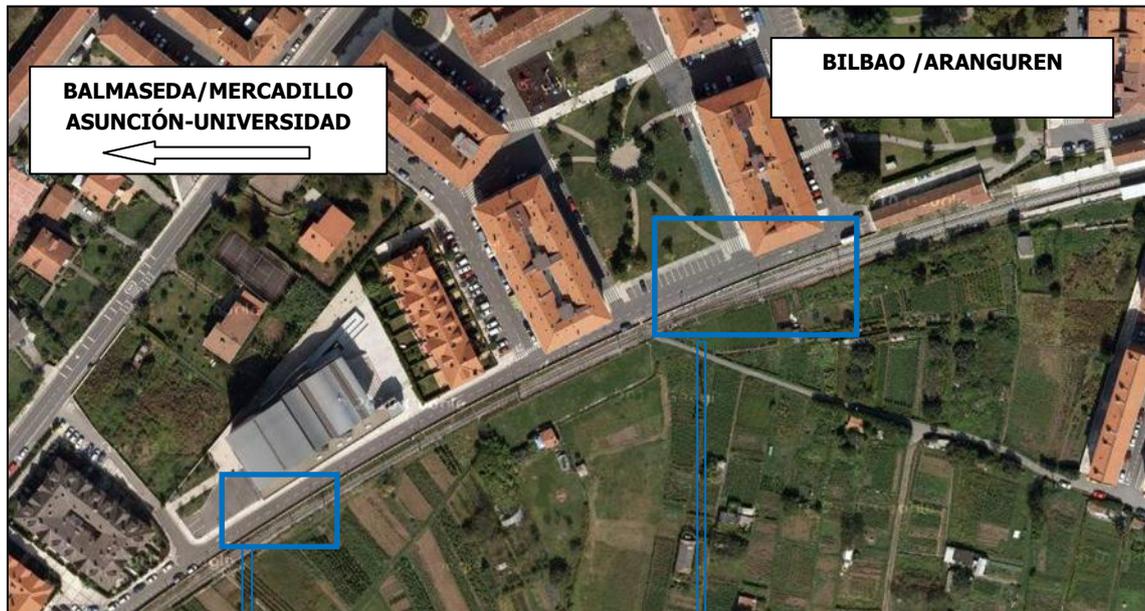
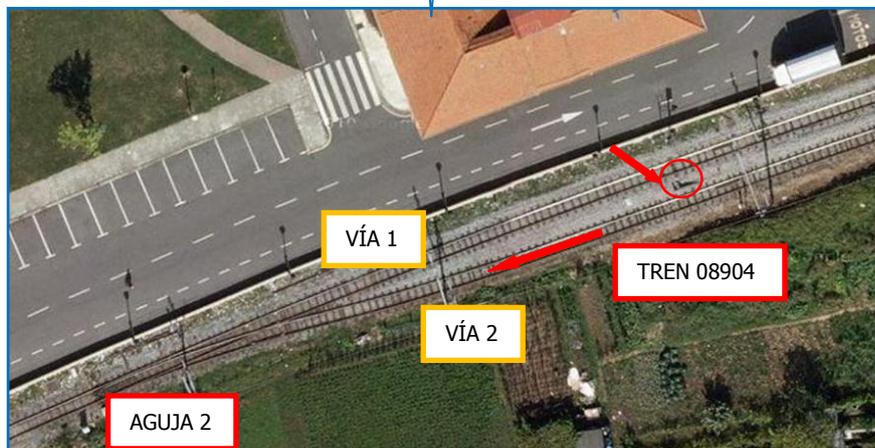
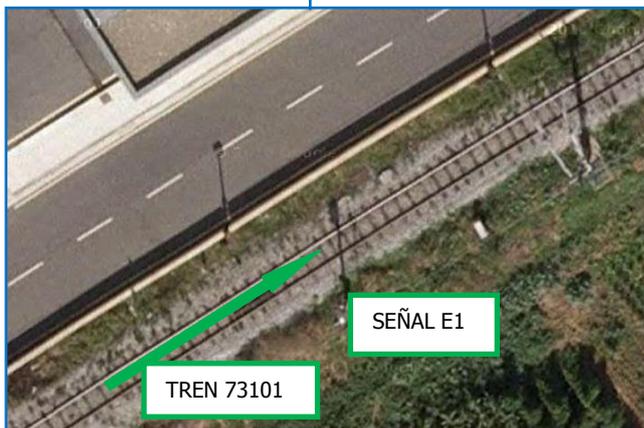
Croquis:

Finalmente el tren 08904 queda detenido en la vía 2, rebasando la señal S2/2 en 12 metros, sin llegar a la aguja A1 y a una distancia de unos 191 metros del tren 73101 que estaba detenido ante la señal E1. Se produce conato de colisión entre ambos trenes.

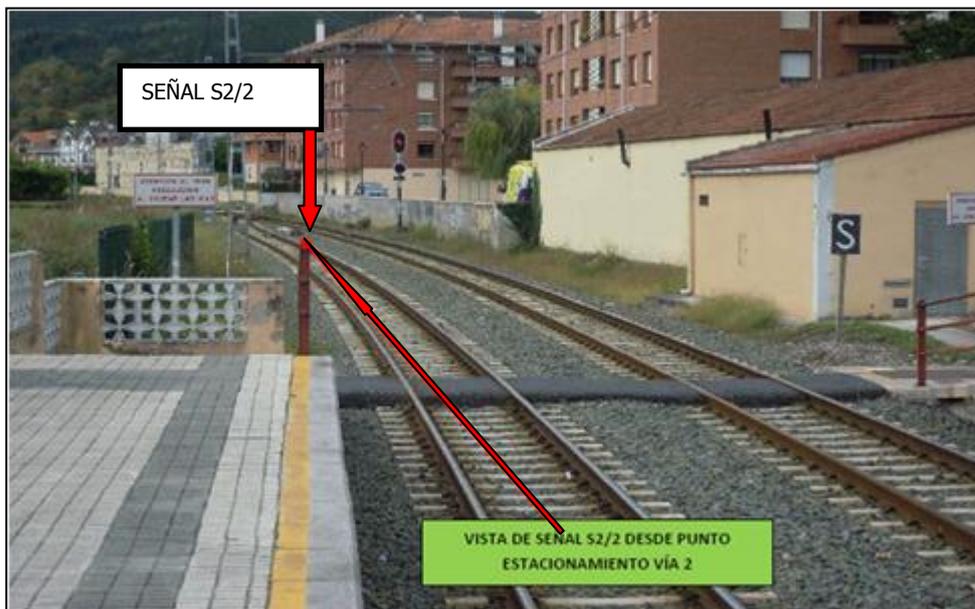
La señal S2/2 (PK 2+185) es baja de 4 focos y tiene buena visibilidad.

Vista de la señal S2/2 desde el andén de vía 2 (Fuente: Adif).

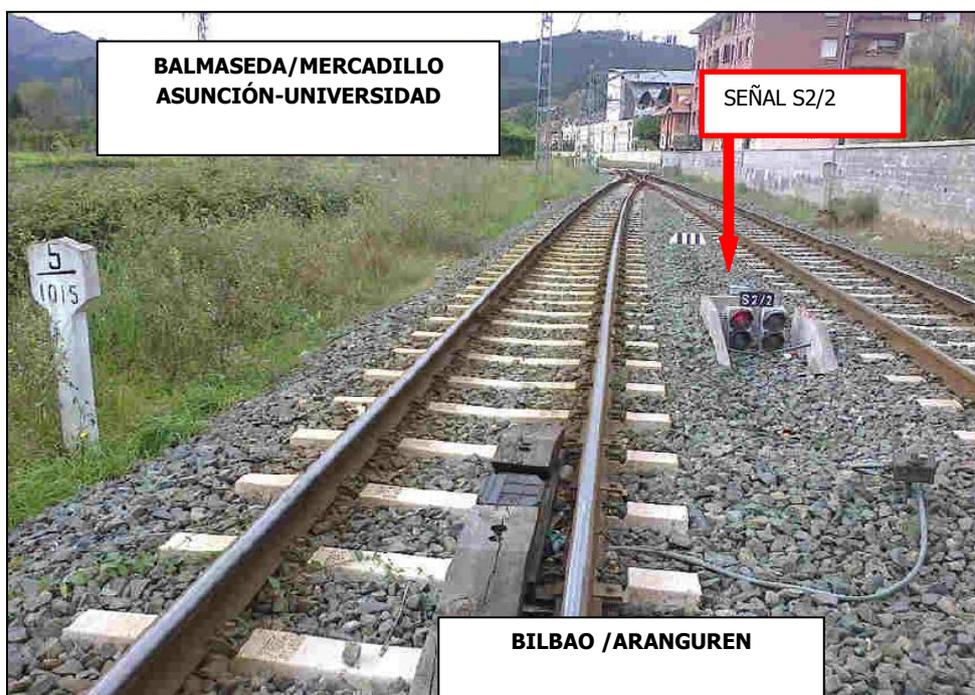
Señal S2/2 y baliza (Fuente: Adif).

A las 08:30:22 horas – tres segundos después de la aplicación de la seta - el tren 08904 pasa por la baliza de la señal S2/2 a la velocidad de 25 km/h y se produce también la activación del freno de emergencia por el sistema ASFA. A las 08:30:27 horas, queda detenido en la vía 2, rebasando la mencionada señal en unos 12 metros, sin llegar a la aguja A1 (PK 2+239).

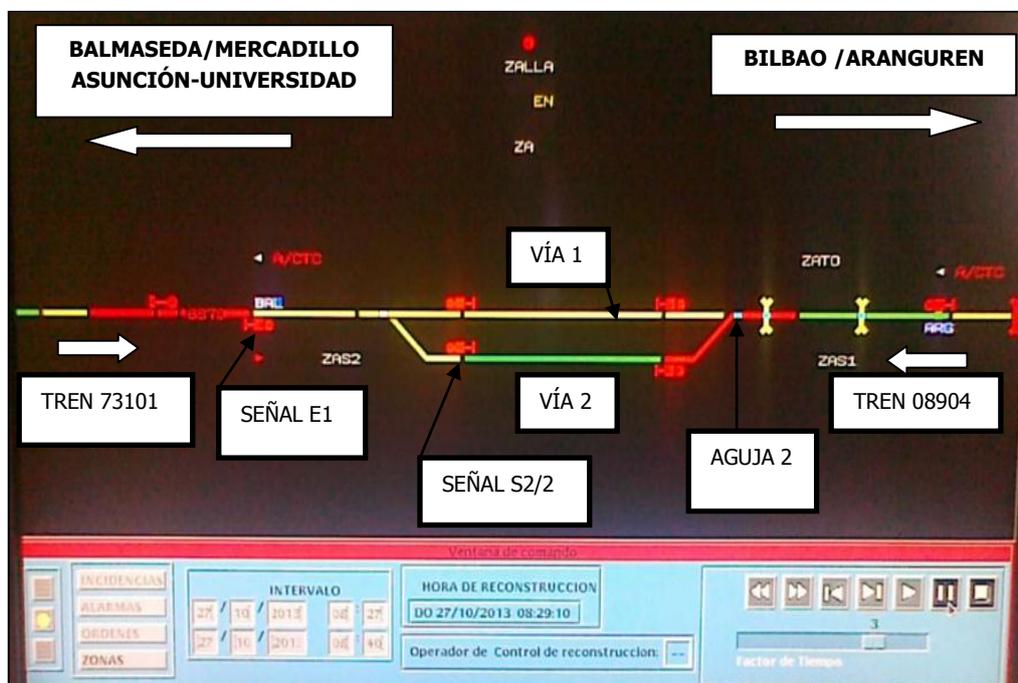
- Ambos trenes circulaban según el horario previsto.
- Únicamente se refleja señal abierta o cerrada, considerándose la indicación de aviso de parada (amarillo) como señal abierta.
- A las 08:29:10 horas el tren 08904 con itinerario de entrada a vía 2 se encuentra en el circuito de la aguja A2 y con la señal S2/2 en indicación de parada. El tren 73101 circulando en sentido contrario se aproxima a la señal E1 que ordena parada.

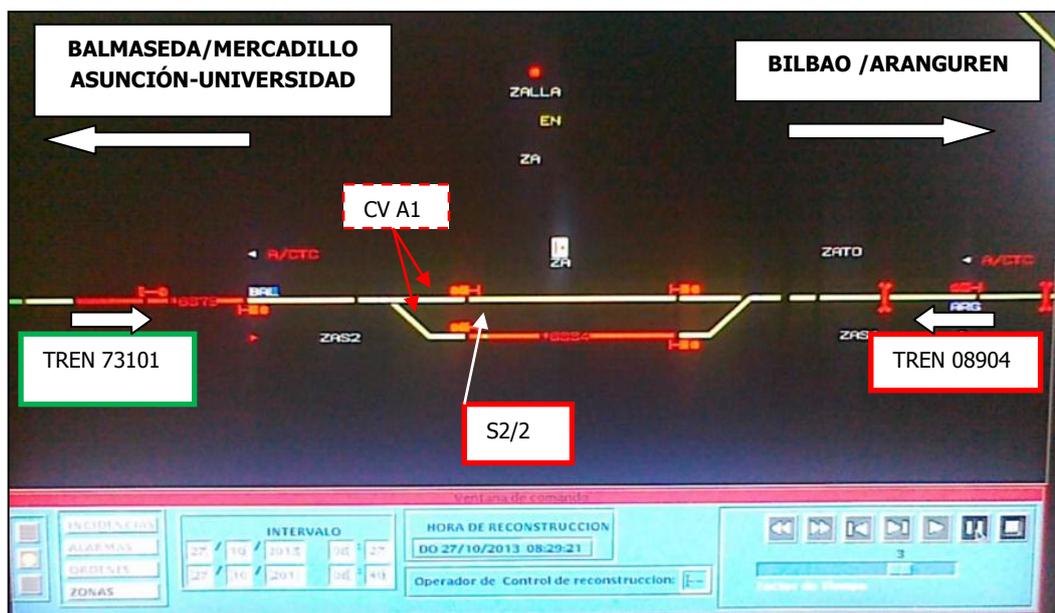
- A las 08:29:21 horas el tren 08904 se encuentra en el circuito de estacionamiento de la vía 2 y la señal S2/2 sigue en indicación de parada. El tren 73101 se encuentra antes de la señal E1 que ordena parada.

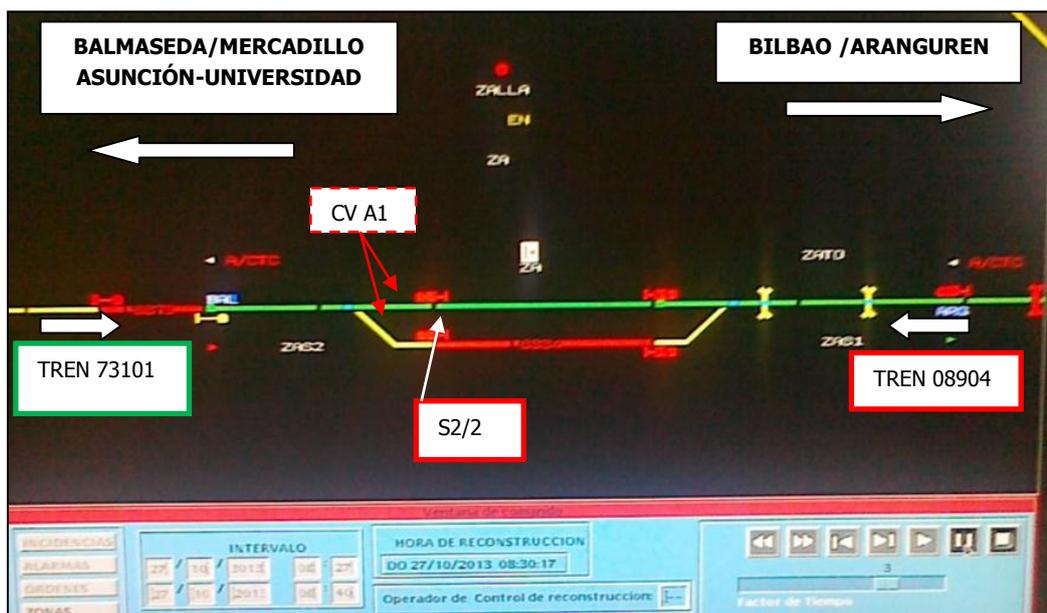
- A las 08:30:17 horas el tren 08904 sigue en el andén de la vía 2 y la señal S2/2 sigue en indicación de parada. El tren 73101 se encuentra ante la señal E1 que pasa a indicar aviso de parada y con itinerario de paso establecido a vía 1.

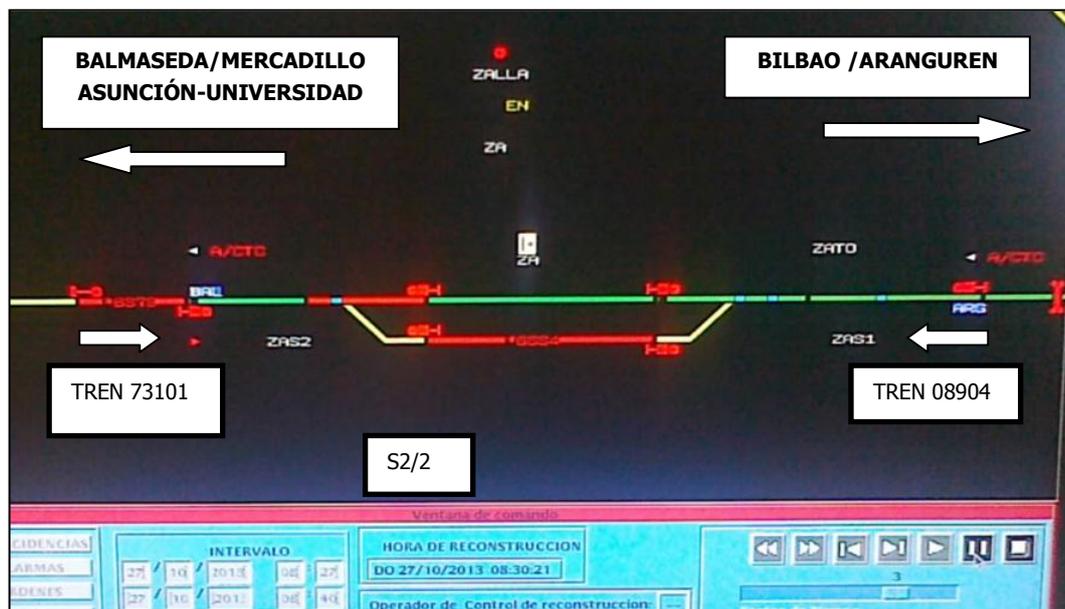
- A las 08:30:21 horas el tren 08904 rebasa la señal S2/2 y ocupa el CVA1 y la señal S2/2 sigue en indicación de parada. El tren 73101 se encuentra ante la señal E1 que pasa a indicar nuevamente parada. La representación de la ocupación del CVA1 se indica marcando como ocupado (color rojo) el segmento representativo de la vía 1 (itinerario establecido), permaneciendo en amarillo el segmento que corresponde a la desviada hacia la vía 2, que es el realmente ocupado.
