*Ministero delle Infrastrutture
e dei Trasporti*

GESTIONE EX D.G. PER LE INVESTIGAZIONI FERROVIARIE

Oggetto : Relazione finale d'indagine della Commissione ministeriale costituita con Decreto Dirigenziale n. 4 del 17/02/2014, relativa all'incidente ferroviario occorso il 01/12/2013 sulla linea Foggia-Metaponto, tratta PM Cervaro-Ordona, al treno 3546 dell'impresa ferroviaria Trenitalia.

*Relazione di indagine sull'incidente accaduto il
01.12.2013 sulla linea ferroviaria R.F.I. Foggia-Potenza
in corrispondenza della progressiva km 15+450.*

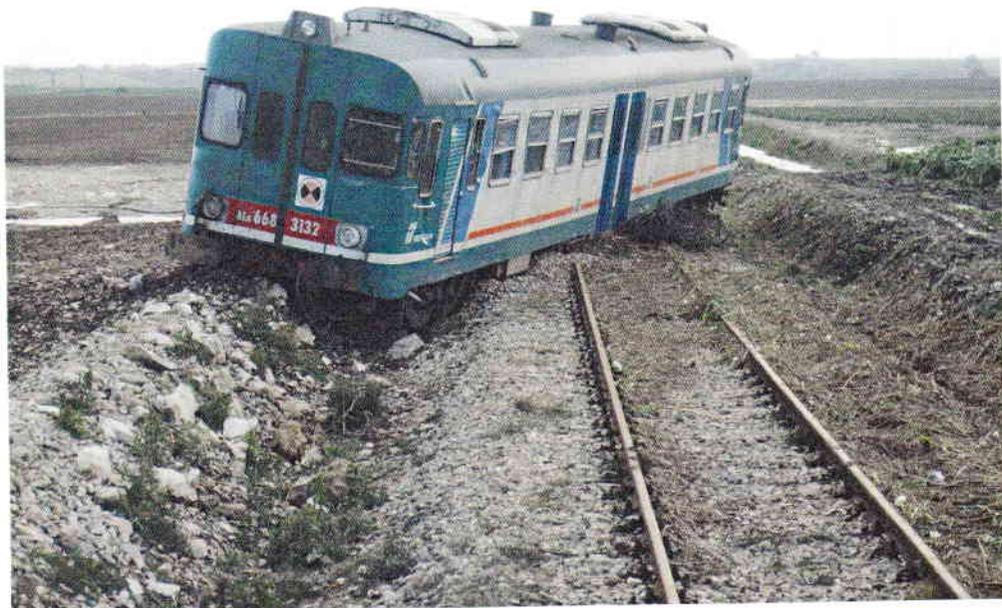
Quasi miracolosamente, però, il convoglio non precipitava nelle acque vorticosi, ma arrestava la sua corsa più avanti in corrispondenza della progressiva km 15+364 circa, in posizione obliqua rispetto al binario (ved. foto pagina precedente).

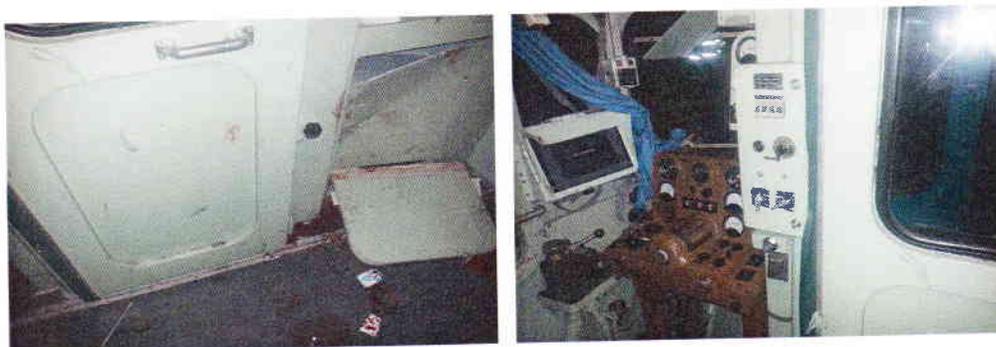
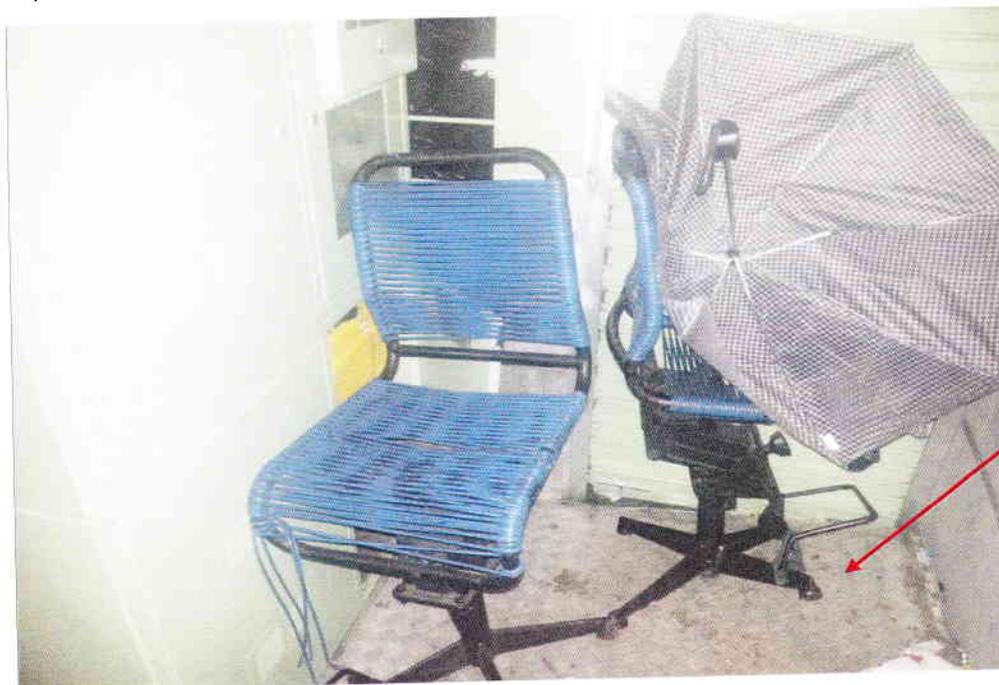
teriale rotabile nella determinazione della vicenda, quale annotazione a margine, deve però rilevarsi che le gravi lesioni riportate dal personale di macchina sono state indirettamente causate dagli scossoni e dai percuotimenti subiti nel corso del deragliamento contro i numerosi spigoli e sporgenze presenti in cabina (cfr. foto sottostanti).

stanza che tale tipo di rotabile - come peraltro tutti quelli di progettazione più datata - non è dotato di pulpito di guida con sedile rigidamente ancorato al pavimento, ma semplicemente ivi poggiato, e quindi, come nella circostanza, suscettibile di muoversi.

- Causa indiretta delle gravi lesioni riportate dagli agenti presenti a bordo del convoglio sono stati i numerosi spigoli e sporgenze presenti in cabina, su cui, per effetto degli scossoni e dei percuotimenti subiti nel corso del deragliamento, gli stessi hanno ripetutamente urtato.

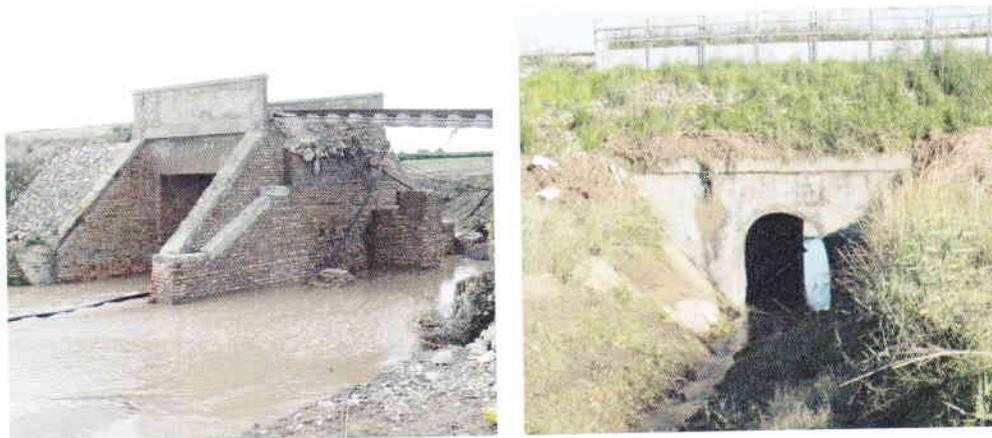
Inoltre, nella tratta compresa fra i due viadotti, alle progressive km 15+450 (quella dell'incidente) e km 15+856, sono ubicati due ponticelli idraulici, utilizzati quindi per il passaggio delle acque meteoriche da monte a valle rispetto alla linea ferroviaria (ved. foto sottostanti).

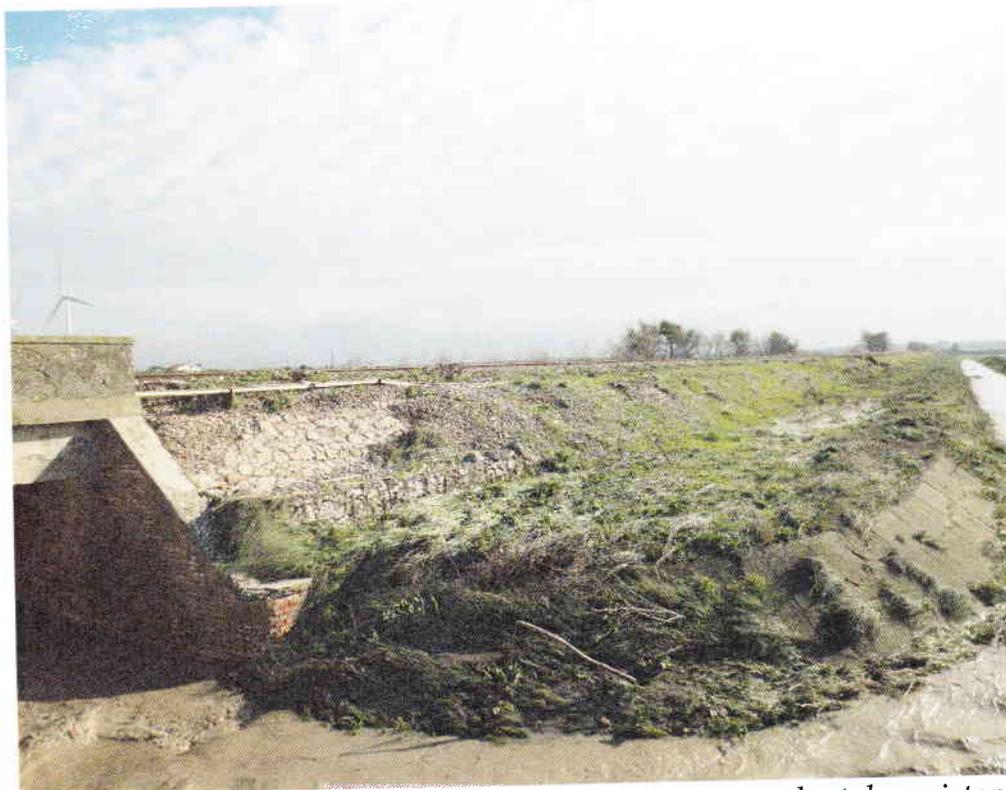
Per quanto appurato nel corso delle indagini, dal punto di vista idraulico le maggiori criticità ante sinistro riguardavano il ponticello km 15+856 ed il canale *Ponte Rotto*.

Infatti il ponticello, per la sua modesta sezione di circa $m^2 3$, non consentiva, nel caso di afflusso idrico di fenomeni alluvionali, un efficace smaltimento delle acque, per cui le stesse finivano con il confluire in parte verso l'altro ponticello al km 15+540; il canale, invece, proprio nel punto di intersezione con il ponticello km 15+450, compie una curva a gomito (ved. foto sottostante), condizione certamente non ottimale dal punto di vista della regimentazione dei flussi idraulici.

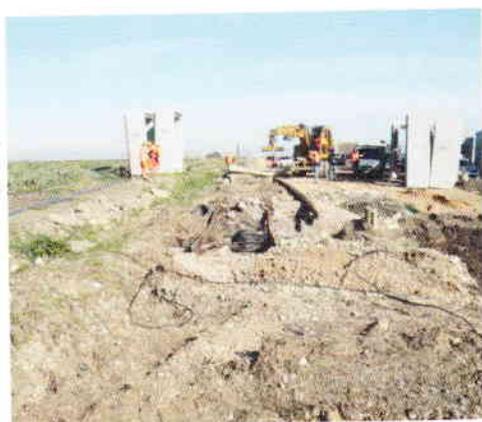
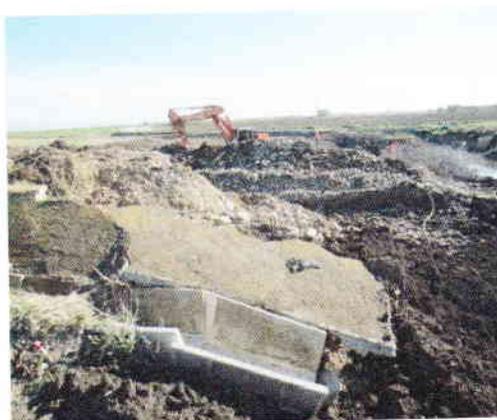
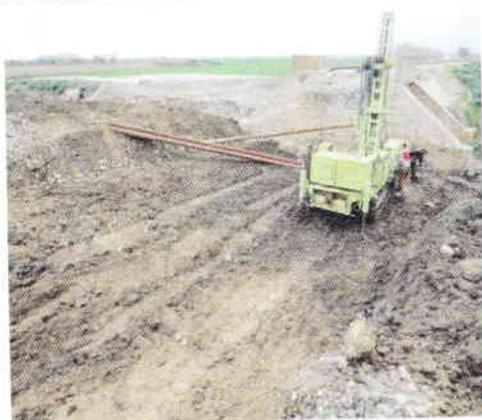
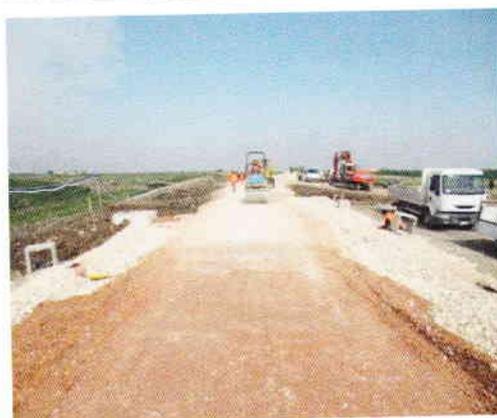
Tra l'altro, la testimonianza indiretta della non trascendentale resistenza offerta dal manufatto per contrastare la piena del bacino, è costituita proprio dai lavori di ripristino e consolidamento post evento realizzati a cura della *R.F.I. S.p.A.* nel marzo 2014, e consistenti in:

- demolizione del binario esistente, delle gabbionate preesistenti e del rilevato ferroviario danneggiato dall'alluvione;
- realizzazione di due paratie, parallele all'asse della linea ferroviaria, di micropali, cui sono state ancorate due file di gabbionate, una lato monte e l'altra lato valle;
- ricostruzione del rilevato ferroviario fra le gabbionate e posa in opera del nuovo binario;

che, per la loro tipologia, garantiscono sicuramente una protezione di maggior efficacia contro i fenomeni alluvionali rispetto allo stato dei luoghi antecedente.

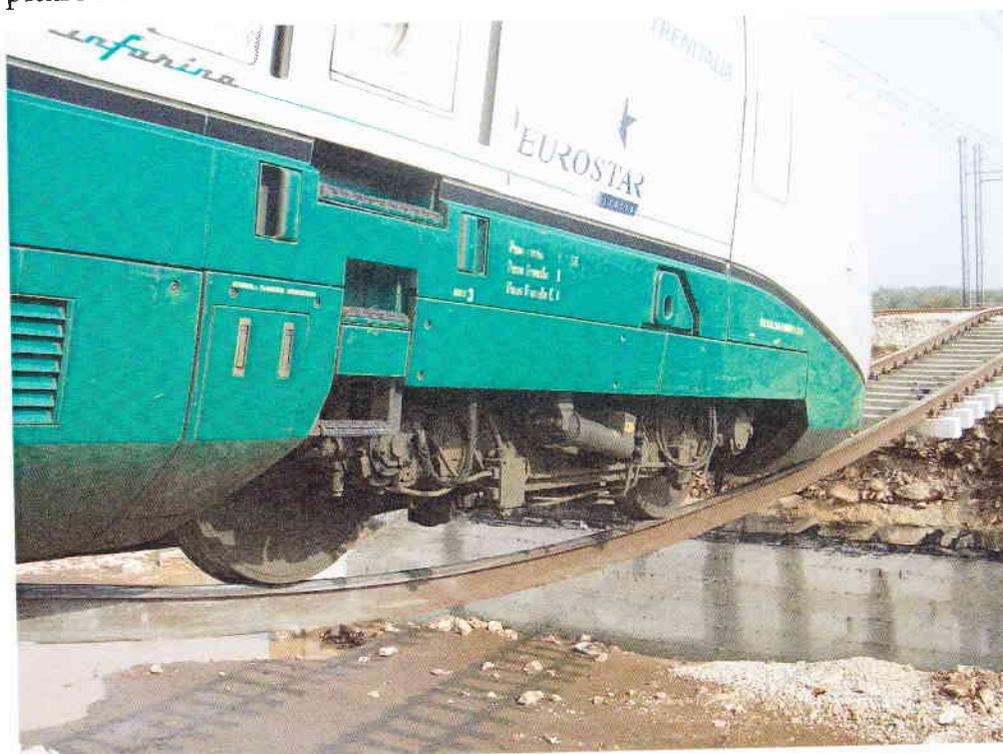
Con riferimenti ad eventi simili - intesi come lo svio di un convoglio in esito a smottamento del rilevato causato da fenomeni pluviali/alluvionali di eccezionale intensità - deve registrarsi lo svio dell'*Eurostar Es** 9410 occorso il 23.10.2005, in prossimità del Km 34+244 della linea *Bari Taranto* della *R.F.I. S.p.A.*, nella tratta compresa tra le stazioni di *Acquaviva delle Fonti* e *Sannicandro*.

Anche in quella circostanza, quasi miracolosamente, un intero convoglio *Eurostar* costituito da ben dodici elementi, attraversò il fossato creato dalla piena alluvionale transitando sulle sole rotaie, senza precipitare nel sottostante alveo.
