DIREZIONE GENERALE PER LE INVESTIGAZIONI FERROVIARIE E MARITTIME

**RELAZIONE DI INDAGINE  
ERRATO INVIO TRENO IC 603 DA BRINDISI IN DIREZIONE SQUINZANO  
IN DATA 05.06.2017 - LINEA BARI – LECCE**

**14 giugno 2018**

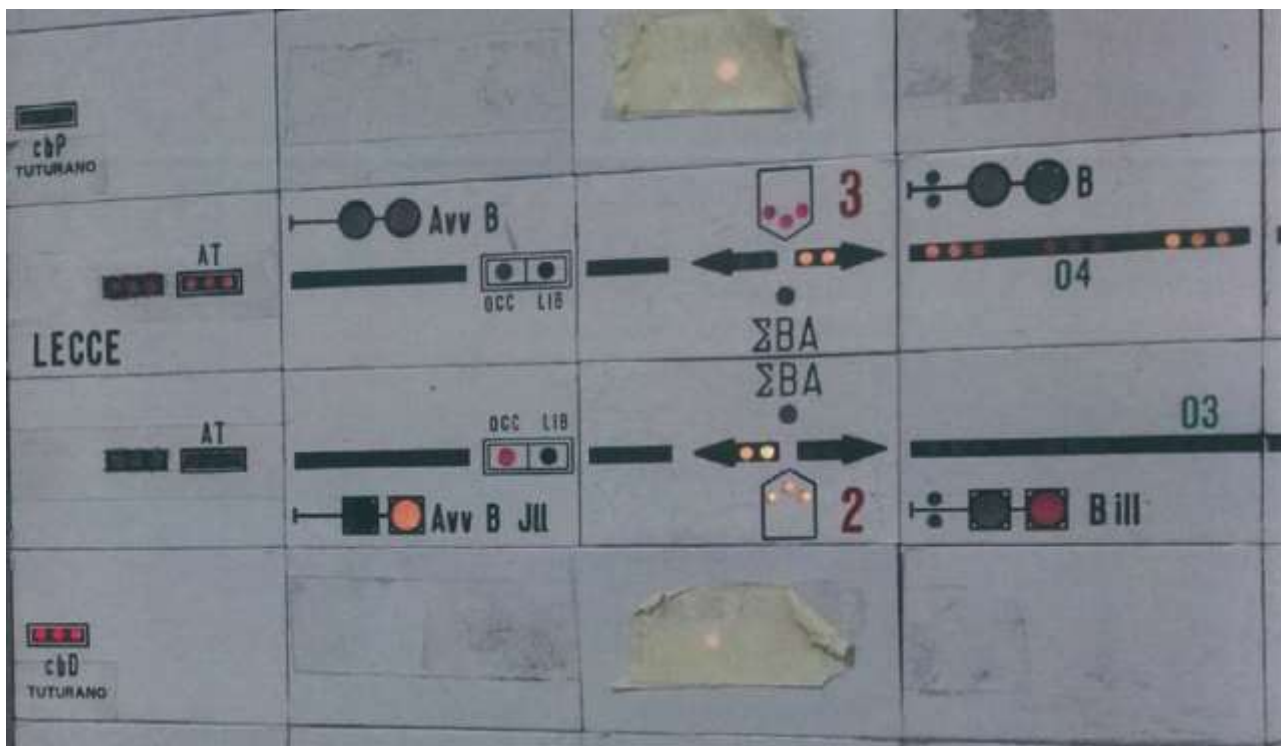
**Figura 9 - Ripetizione dell'orientamento del Blocco Conta Assi, dello stato di occupazione della sezione di blocco della tratta Brindisi-Tuturano e dello stato di occupazione del circuito di binario di stazionamento della Stazione di Tuturano**

Infine nel caso di impresenziamento della stazione di Tuteurano (come nel caso in esame), erano riportate le ripetizioni ottiche dell'occupazione dei circuiti di binario di stazionamento di Tuteurano (*Figura 9*).

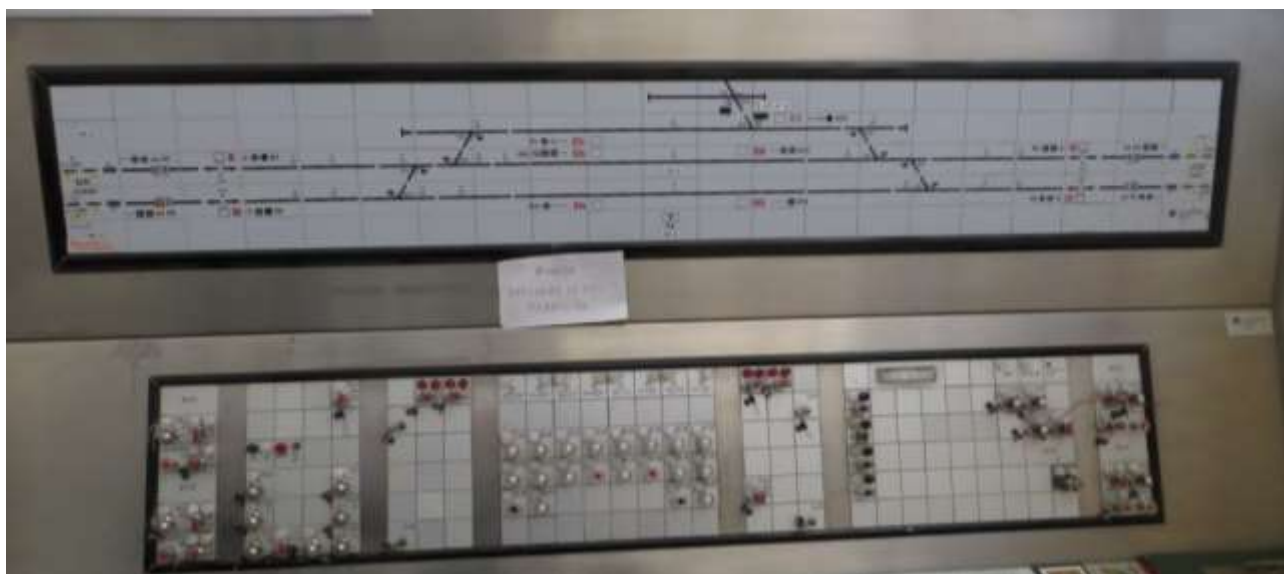
**Figura 10 - Banco ACEI e Quadro Luminoso della Stazione di Squinzano**

Inoltre è indicato che: “Le indicazioni di Libero ed Occupato delle sezioni di blocco sono segnalazioni informative che non rivestono carattere di sicurezza (art. 1.19 IESBE parte V sez. II). Il tasto di soccorso per la liberazione artificiale del blocco conta-assi (TLBca) è distinto per binario, ma unico per l’intera tratta fra Tuturano e Squinzano, pertanto l’operazione deve essere effettuata dalla stazione che ha il blocco orientato per le partenze. In deroga all’Art. 3 comma 3 della IESBE – Parte V – Sezione II – Linee e doppio binario banalizzate, quando la stazione di Tuturano è disabilitata ed impresenziata, la liberazione artificiale delle sole sezioni di Blocco Conta-Assi fra Squinzano e Tuturano deve essere effettuata in ogni caso dal D.M. di Squinzano.

Egli potrà tentare di ottenere la liberazione artificiale del B.ca facendo uso del tasto TLBca, solo ed esclusivamente quando l’intera tratta da Squinzano a Brindisi sia libera da treni, relativamente al binario interessato dall’anormalità.”

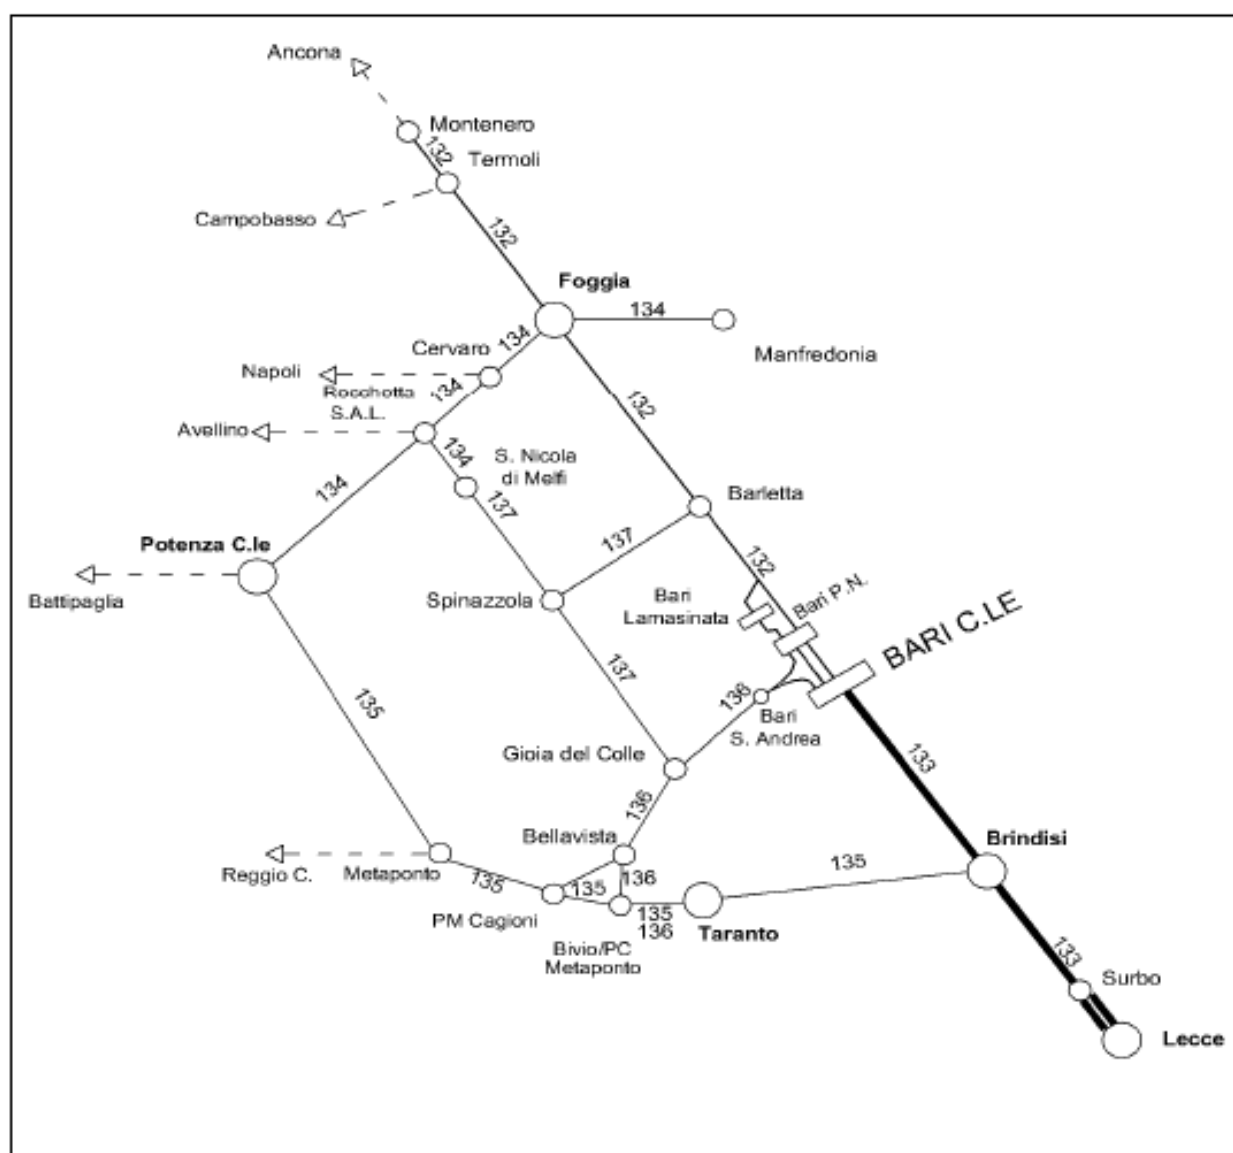
**Figura 14 - Fascicolo Linea 133**

Nella parte di linea in cui è avvenuto l'evento appartiene alla linea Lecce-Bari C.le (FL n. 133 - **Figura 14**), attrezzata con Blocco conta assi banalizzato e SCMT. La circolazione, al momento dell'evento, era esercita mediante Dirigenza Locale con Dirigente Centrale (DC, con sede a Bari Lamanisata) da Lecce a Brindisi: il DC svolgeva le mansioni di DCO nella tratta Bari C.le-Brindisi (SCC – Sistema di Comando e Controllo).

Tra le due stazioni di Brindisi (prog. km 759+359) e di Squinzano (km 783+303), presenziate da DM, vi sono interposti la stazione disabilitata e impresenziata di Tutturano (km 769+473), il PBI 32 (km 776+313) e la fermata di San Pietro Vernotico (km 776+562). Il P.B.I. 32 ha i segnali di blocco sussidiati da lettere "A" luminose, e la stazione di Tutturano ha i segnali di protezione e di partenza sussidiati rispettivamente dalle lettere luminose "D" e "A".
