Oggetto : **Relazione finale d'indagine della Commissione ministeriale costituita con Decreto Dirigenziale n. 6 del 17/02/2014, relativa all'incidente ferroviario occorso il 17/01/2014 sulla linea Genova-Ventimiglia, tratta Andora-Cervo, al treno IC660 dell'impresa ferroviaria Trenitalia.**

**RELAZIONE CONCLUSIVA  
DELLA COMMISSIONE MINISTERIALE  
D'INCHIESTA SULL'INCIDENTE FERROVIARIO DEL  
17 GENNAIO 2014  
IN LOCALITÀ ANDORA**

In data 17 Gennaio 2014, lungo la linea Genova – Ventimiglia, tratta Andora – Cervo San Bartolomeo, alla progressiva Km 95+200, a circa un chilometro di distanza dalla Stazione Ferroviaria di Andora (progressiva Km 94+177), il Treno viaggiatori Intercity dell'Impresa Ferroviaria Trenitalia (numero di servizio IC660) diretto da Milano a Ventimiglia, rotabile matricola E444.022 in composizione con 8 carrozze (matricole 618321905167, 618321902982, 618321905217, 618321905514, 618321906041, 618328900617, 618319901012 e 618319901913), sviava alle ore 12.40' a seguito dello scontro con i detriti derivanti da un movimento franoso che aveva invaso la sede ferroviaria a causa delle avverse condizioni meteo.

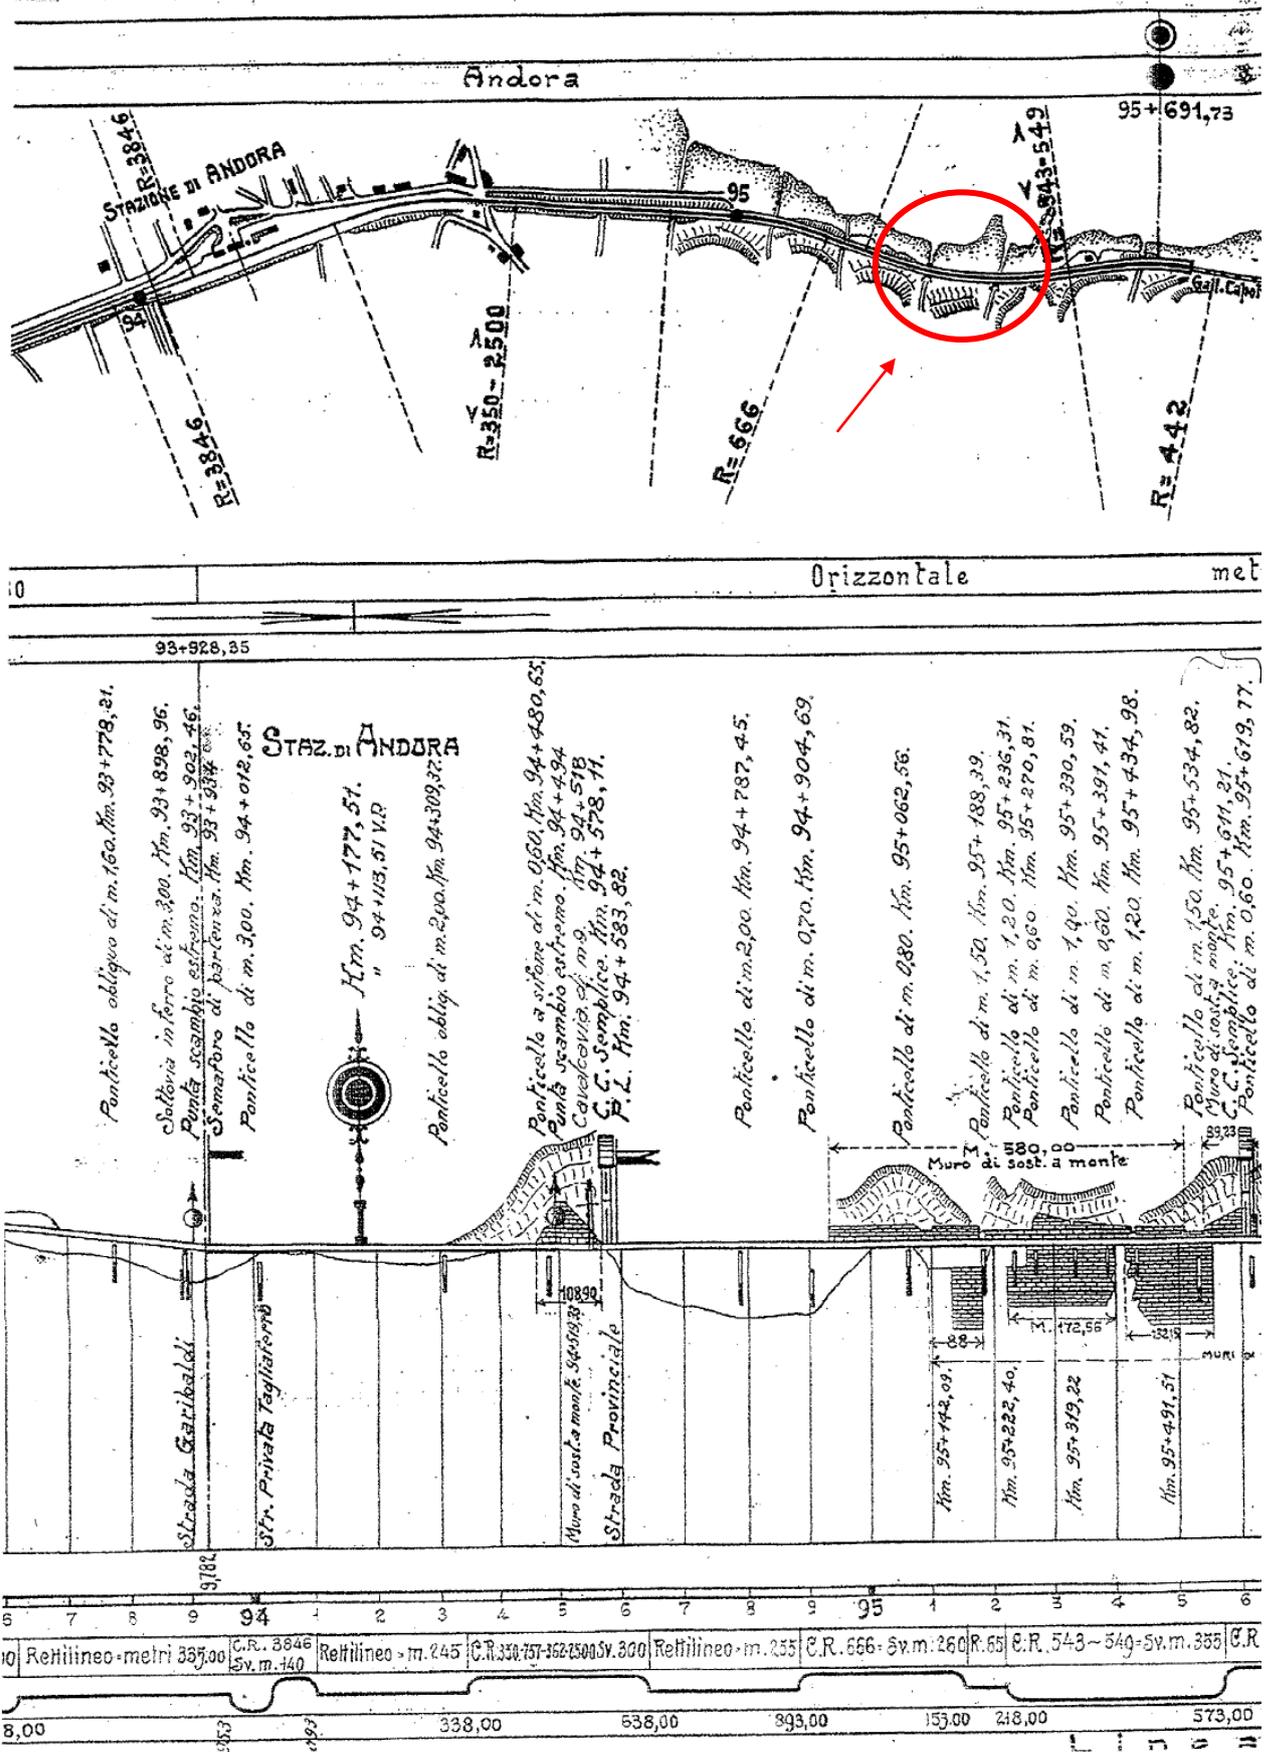
Figura 1: Profilo longitudinale Linea Ferroviaria

In particolare il movimento franoso in oggetto, avvenuto alla chilometrica 95+200 circa, come evidenziato in rosso nell'estratto del profilo longitudinale della linea riportato in Figura 1, deriva dal distacco di parte del terreno relativo alla particella catastale numero 423 del Foglio 52, evidenziata nell'estratto della planimetria catastale riportata in Figura 2.

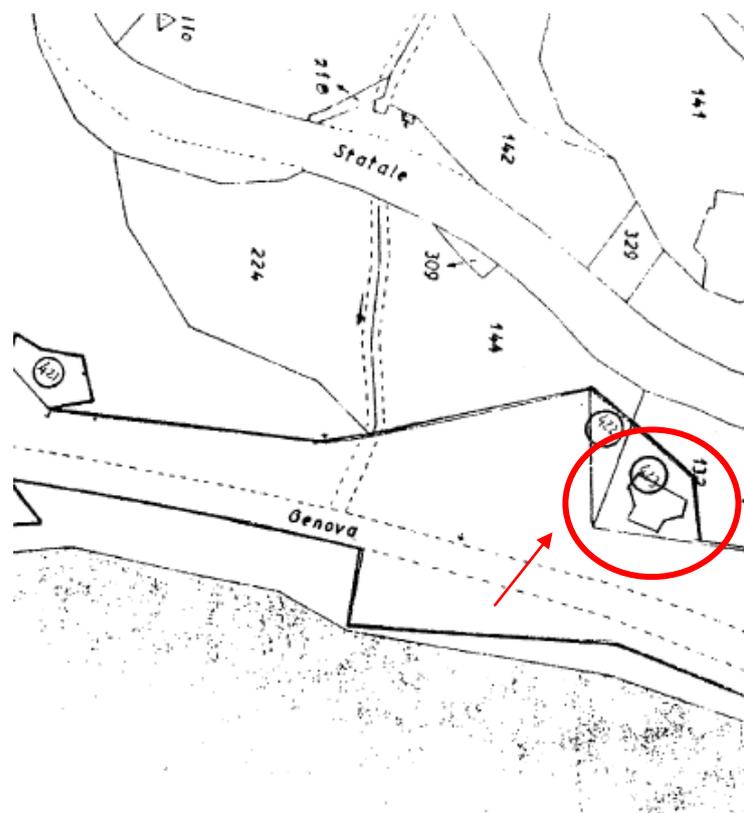
Figura 2: Planimetrica Catastale - Foglio 52

Il movimento di tale parte di terreno, ha provocato anche il totale distacco di un terrazzo in calcestruzzo armato, adibito a parcheggio, facente parte della proprietà presente nella particella catastale indicata, e lo scivolamento dello stesso in direzione della sottostante linea ferroviaria Genova – Ventimiglia.
