*Ministero delle Infrastrutture  
e dei Trasporti*

*Direzione Generale per le Investigazioni Ferroviarie e Marittime*

RELAZIONE D'INCHIESTA RIGUARDO L'INCIDENTE  
FERROVIARIO OCCORSO IL 17 LUGLIO 2014 AL TRENO  
REGIONALE 12852 DI TRENITALIA SULLA TRATTA BUTERA –  
FALCONARA DELLA LINEA  
CALTANISSETTA - GELA

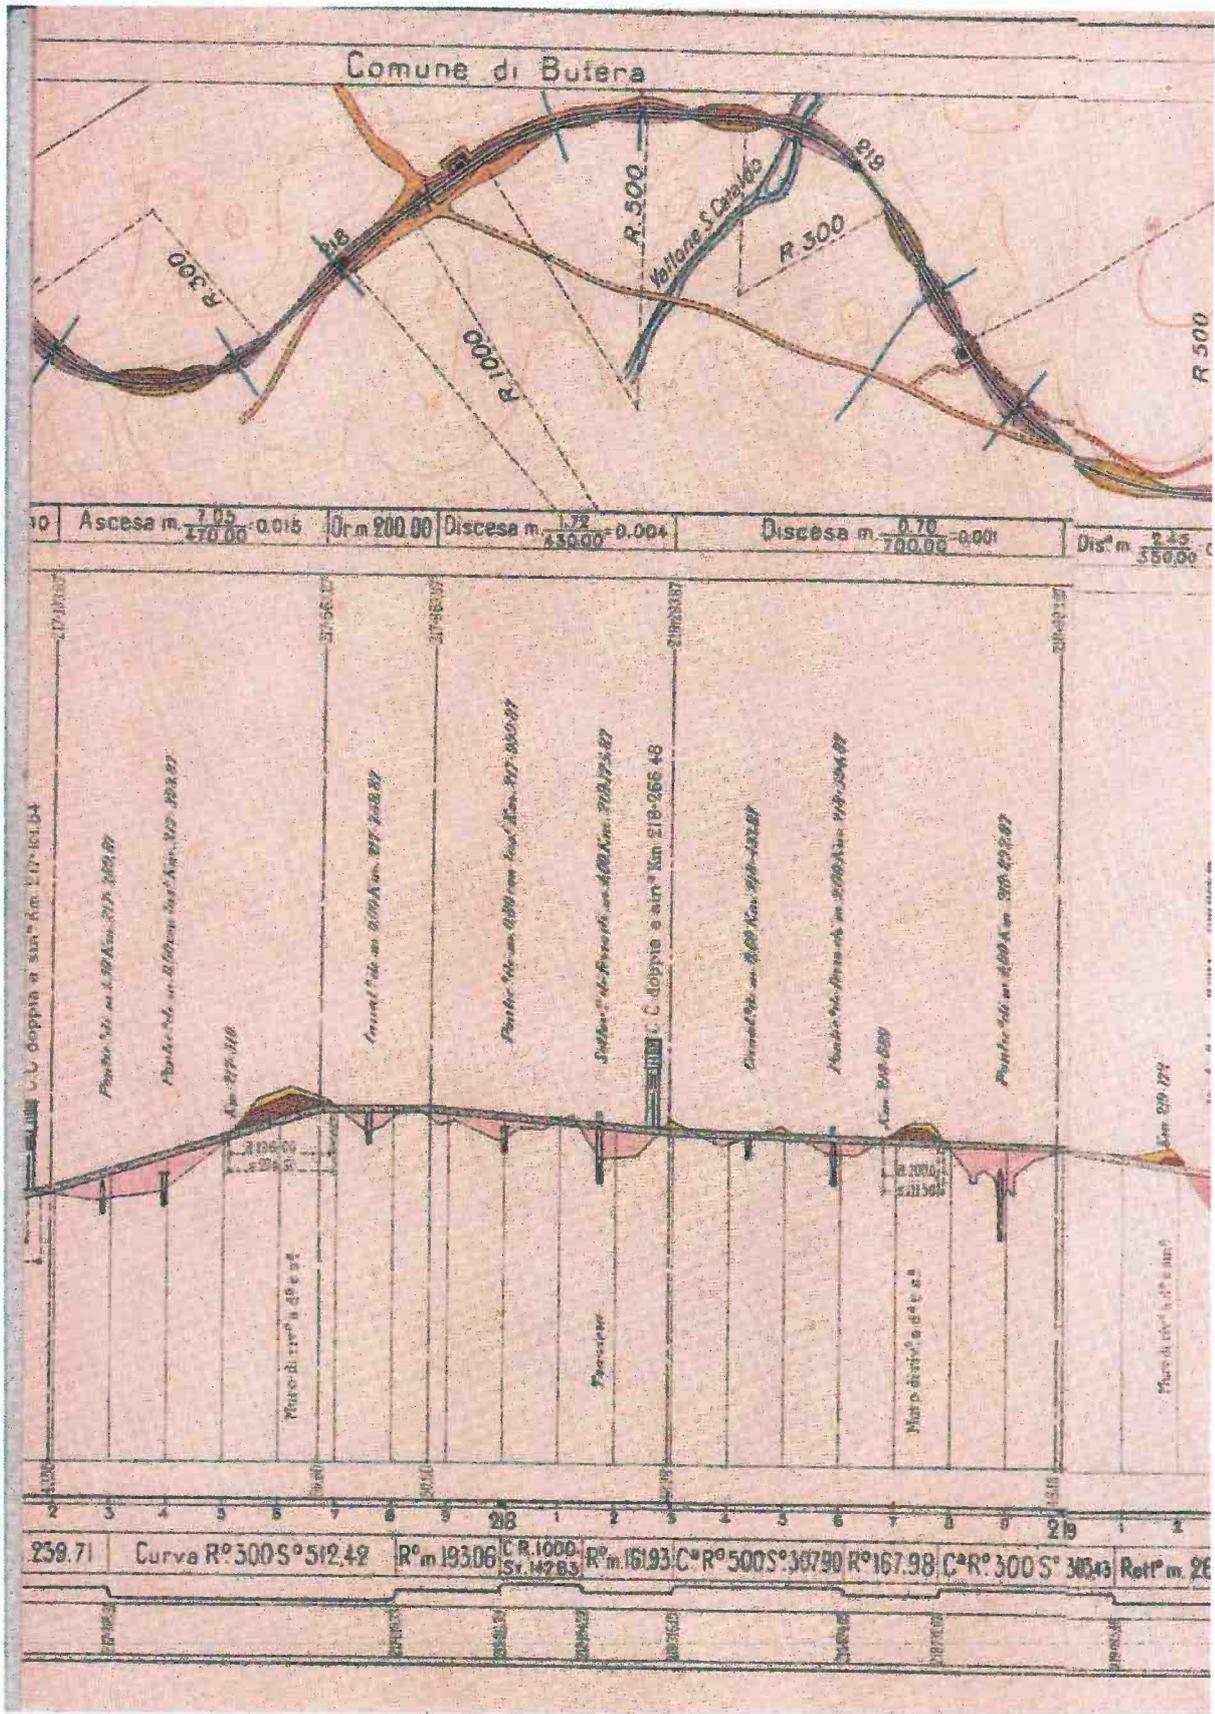
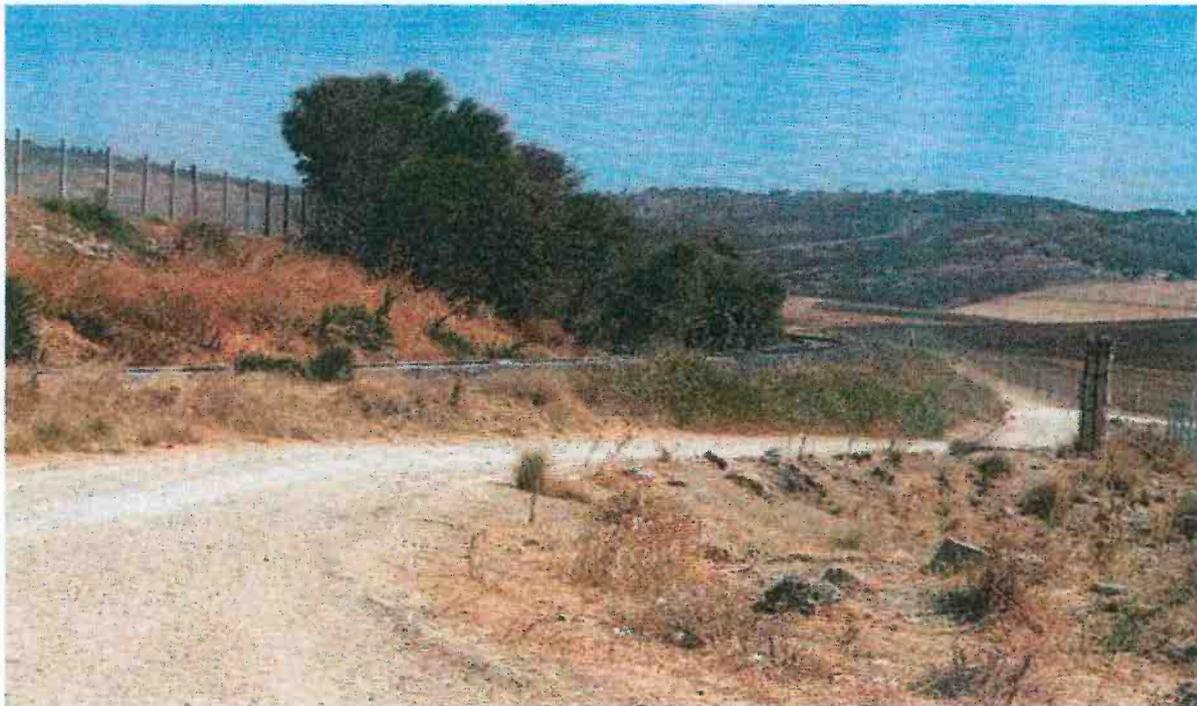
Come da profilo piano-altimetrico la progressiva chilometrica 217+590, luogo dell'incidente mortale, ricade all'interno di una curva avente raggio pari a m.300 ed uno sviluppo di m.512,42 lungo il quale, sul lato interno della stessa curva ovvero a destra considerando la provenienza lato Gela, è presente un terrapieno. (vedi stralcio rilievo piano-altimetrico)

Lo stesso terrapieno, avente uno sviluppo di circa 200 metri, si pone fra le progressive chilometriche 217+510 e 217+708, pertanto le stesse comprendono la progressiva chilometrica 217+590 punto di collisione dell'incidente in parola.

Stralcio del rilievo plano-altimetrico, tratta ferroviaria Butera - Falconara da cui si evince il terrapieno in corrispondenza della curva di raggio pari a 300 m.

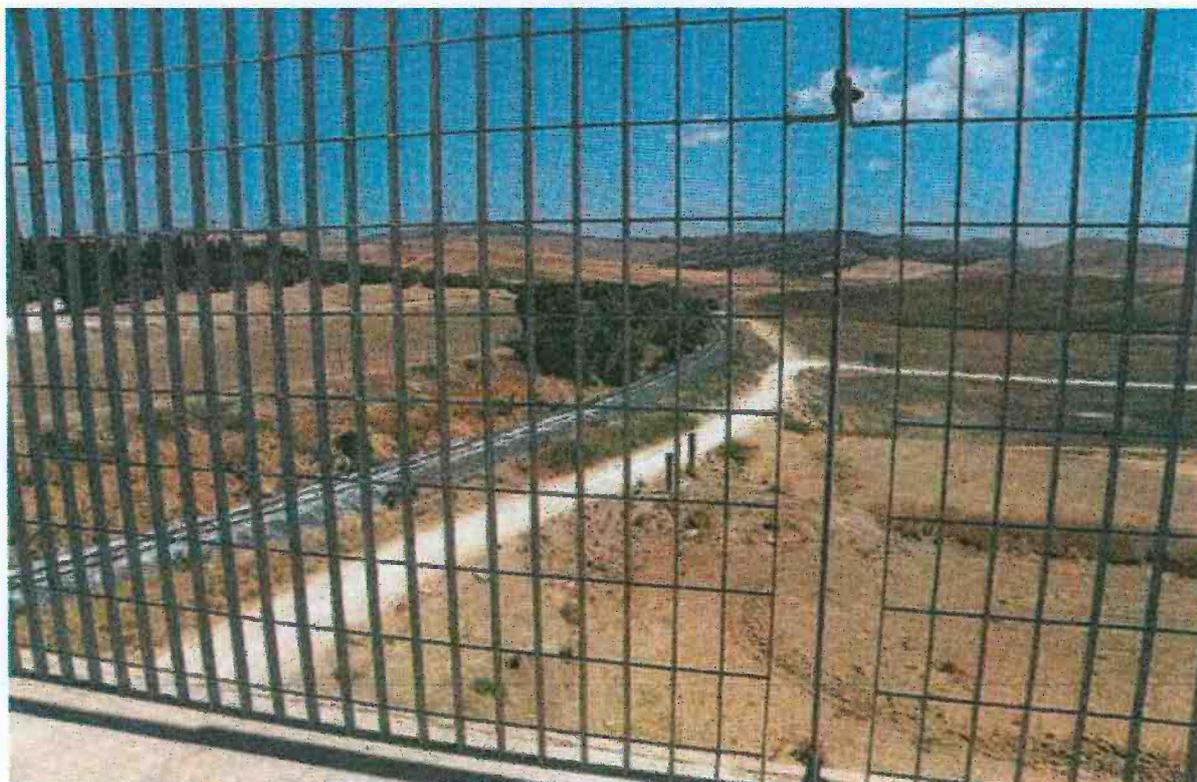
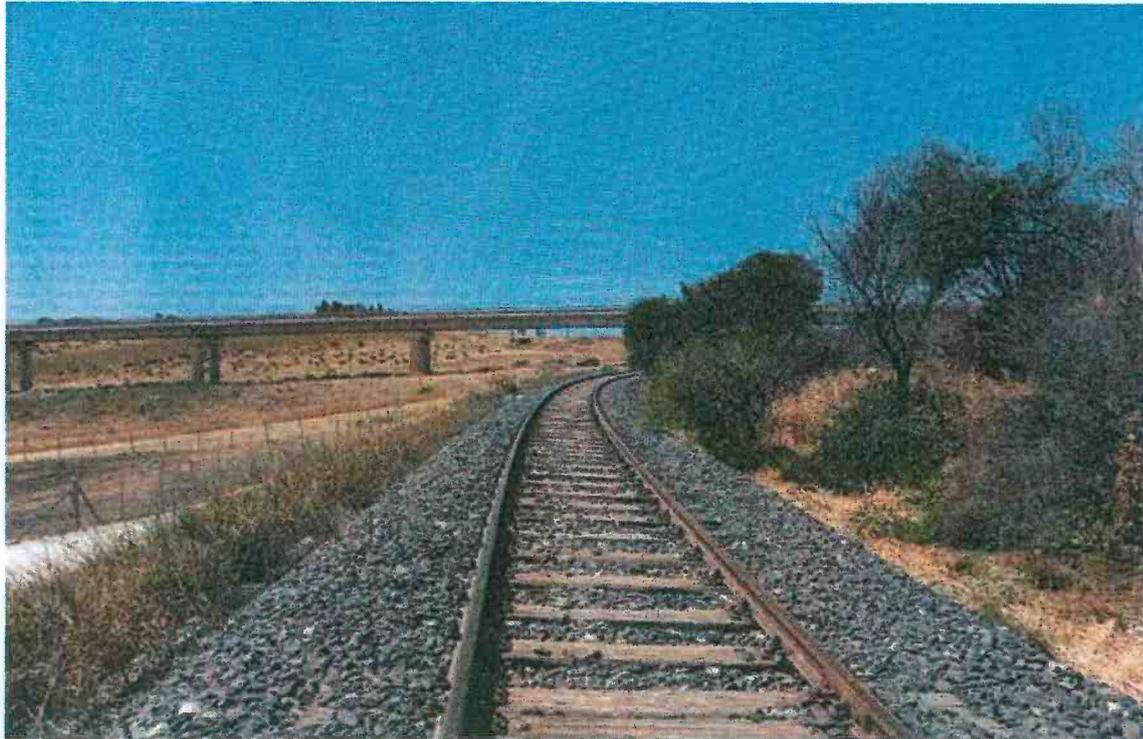
Foto tracciato ferroviario con vista dal basso e dall'alto del terrapieno e della curva. Lato destro delle foto provenienza da Gela del treno 12852

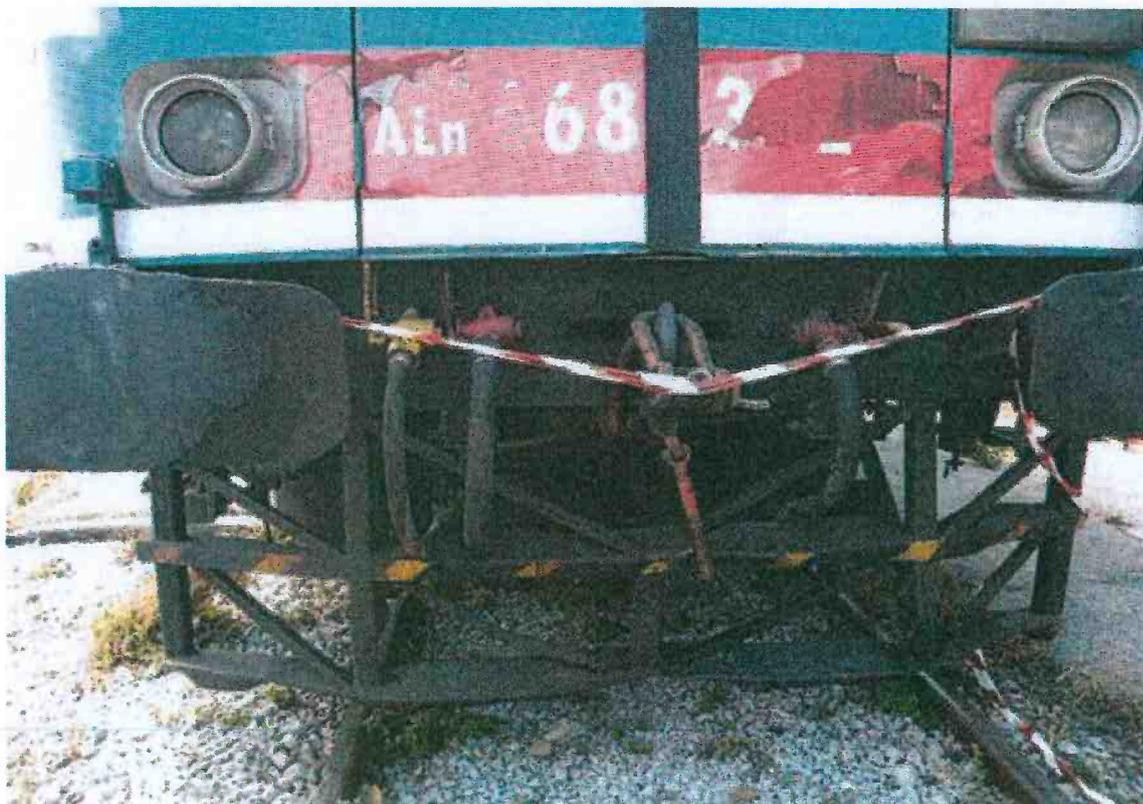
Considerando l'altezza della cabina dell'automotrice rispetto il piano del ferro, presumibile punto di visuale del macchinista all'ingresso della curva. Lato collisione automotrice – tecnici operatori
