**Ministero delle Infrastrutture e dei Trasporti**  
**Direzione Generale per le Investigazioni Ferroviarie**

**Relazione di indagine**

**Incidente Ferroviario del 07 gennaio 2013 PM Olmo (Arezzo)**

**Roma, 16 luglio 2014**

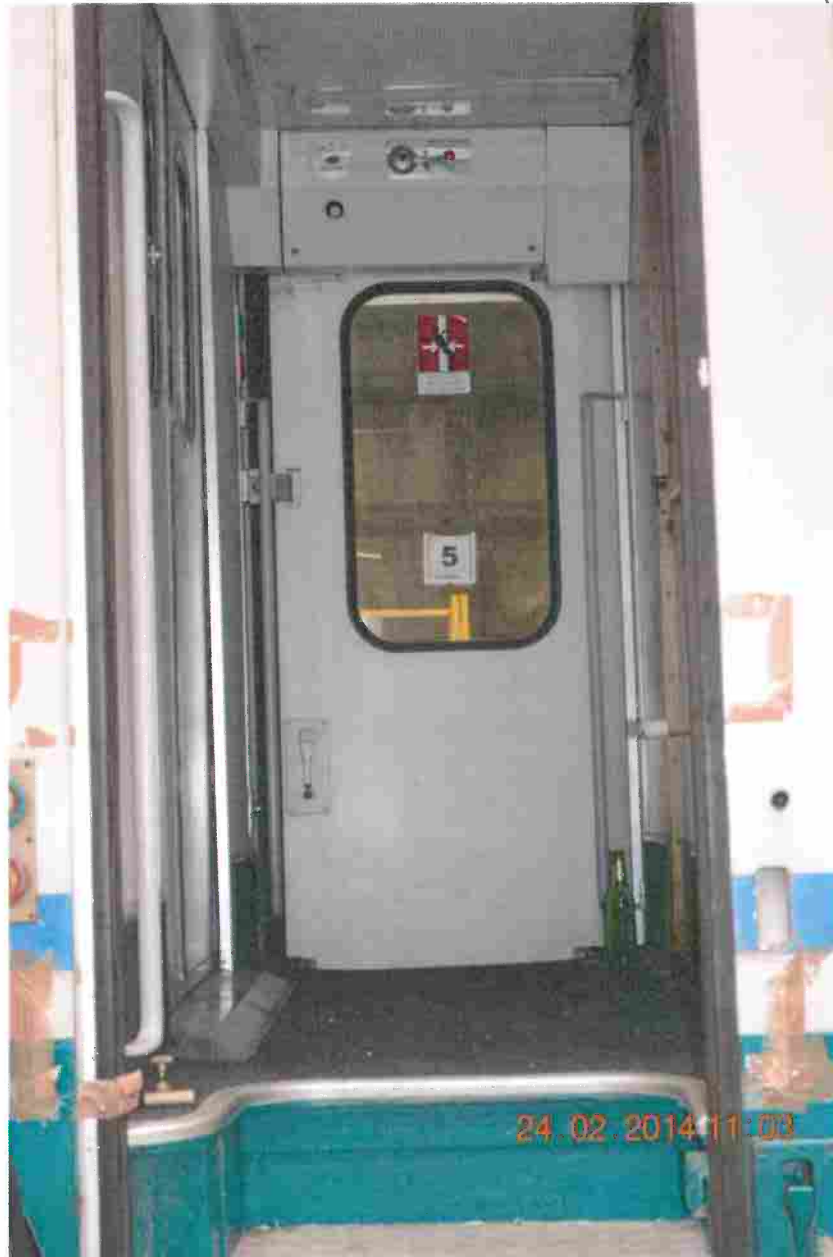
Figura 4 - Foto porta interessata all'evento (foto Polizia Scientifica)

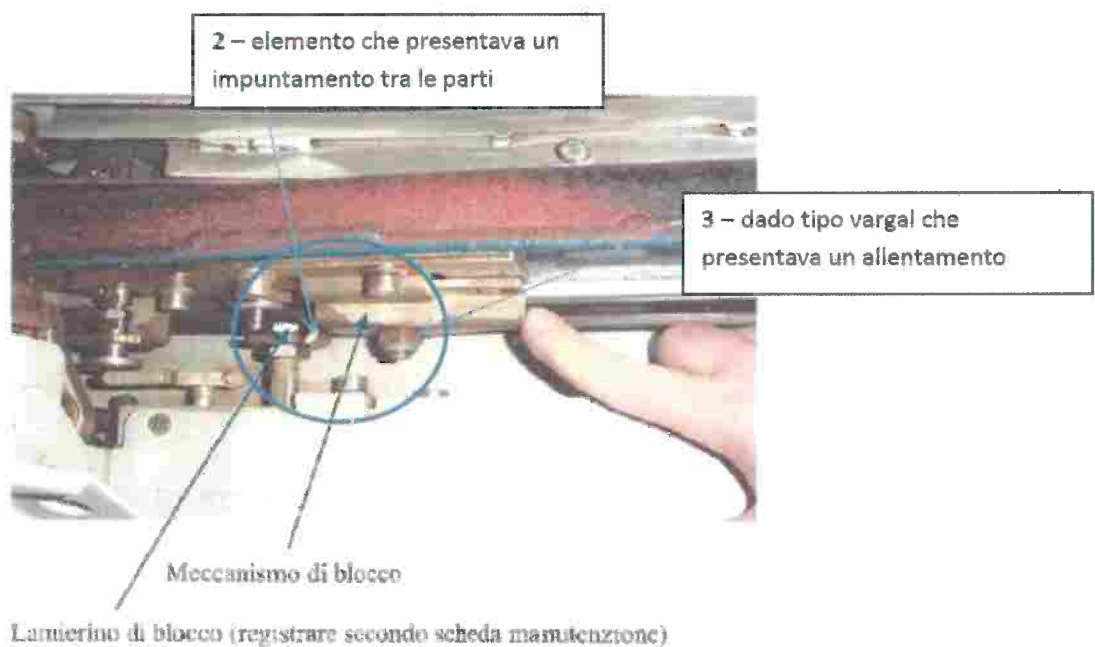
- un impuntamento **tra la** leva di blocco e il paletto indicato con il numero 2 nella figura 6,
- un allentamento del bullone autofrenante. **Questo allentamento** consentiva un gioco al paletto di blocco indicato con il numero 3 nella figura 6.

Figura 6 - da Istruzione tecnica per la revisione porte - piastra pneumatica superiore

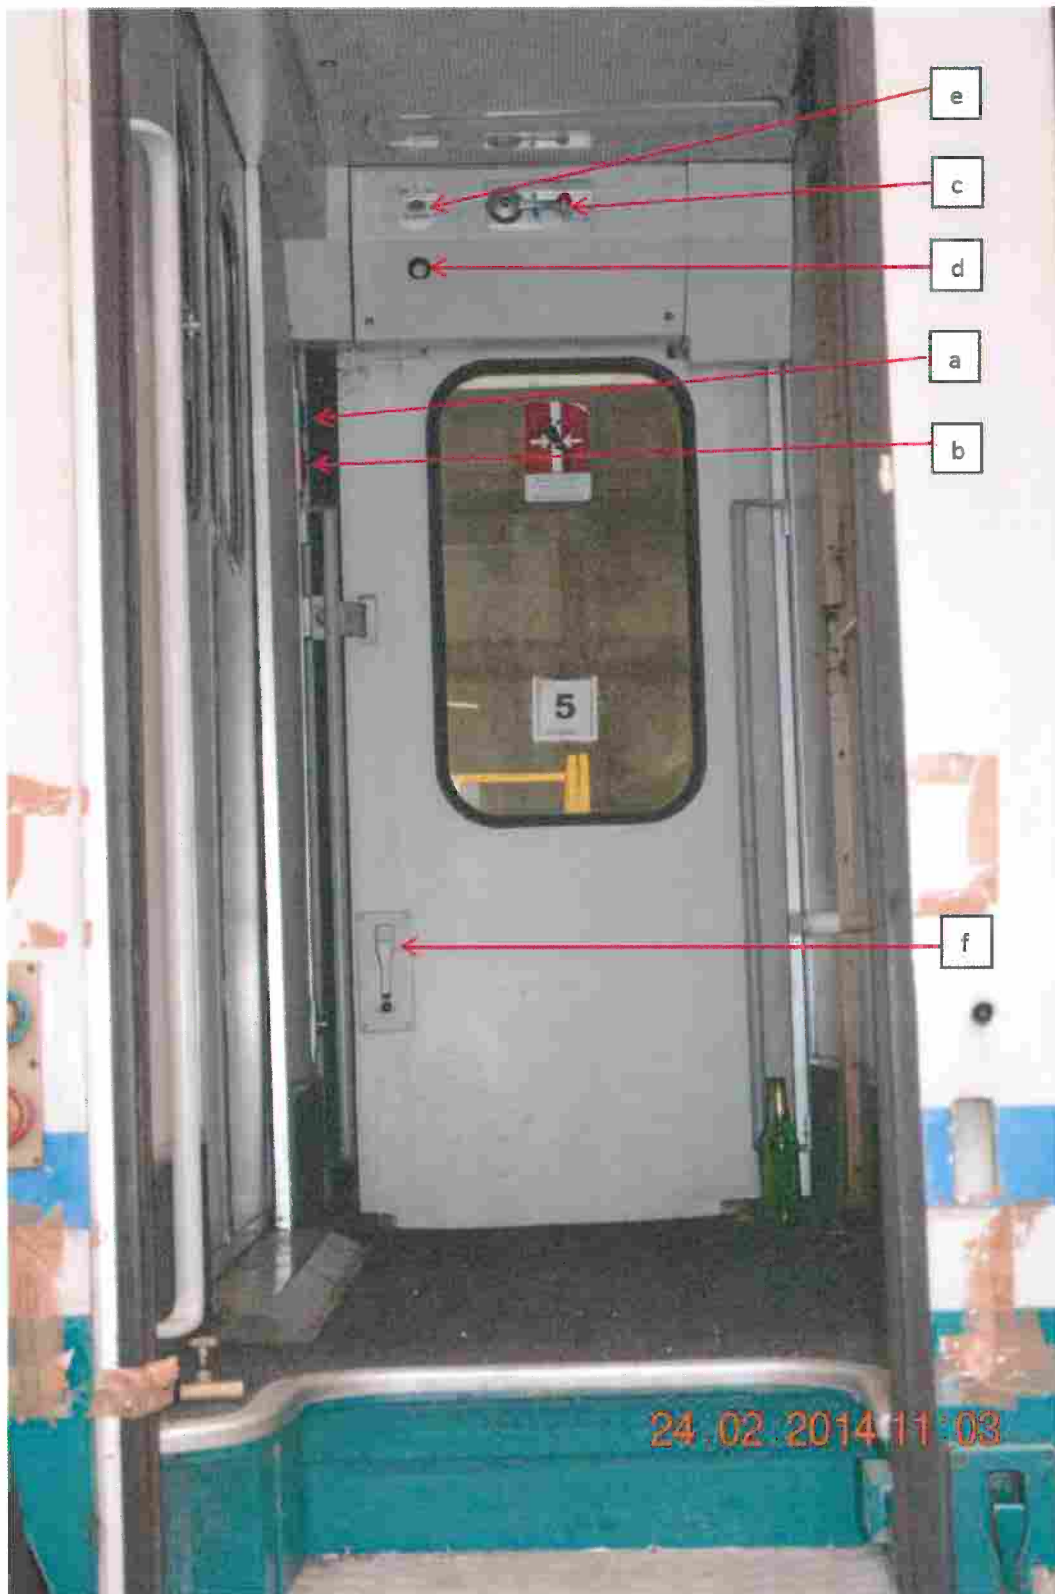
Figura 16 - foto della porta oggetto delle verifiche della carrozza 5 (foto Polizia Scientifica)

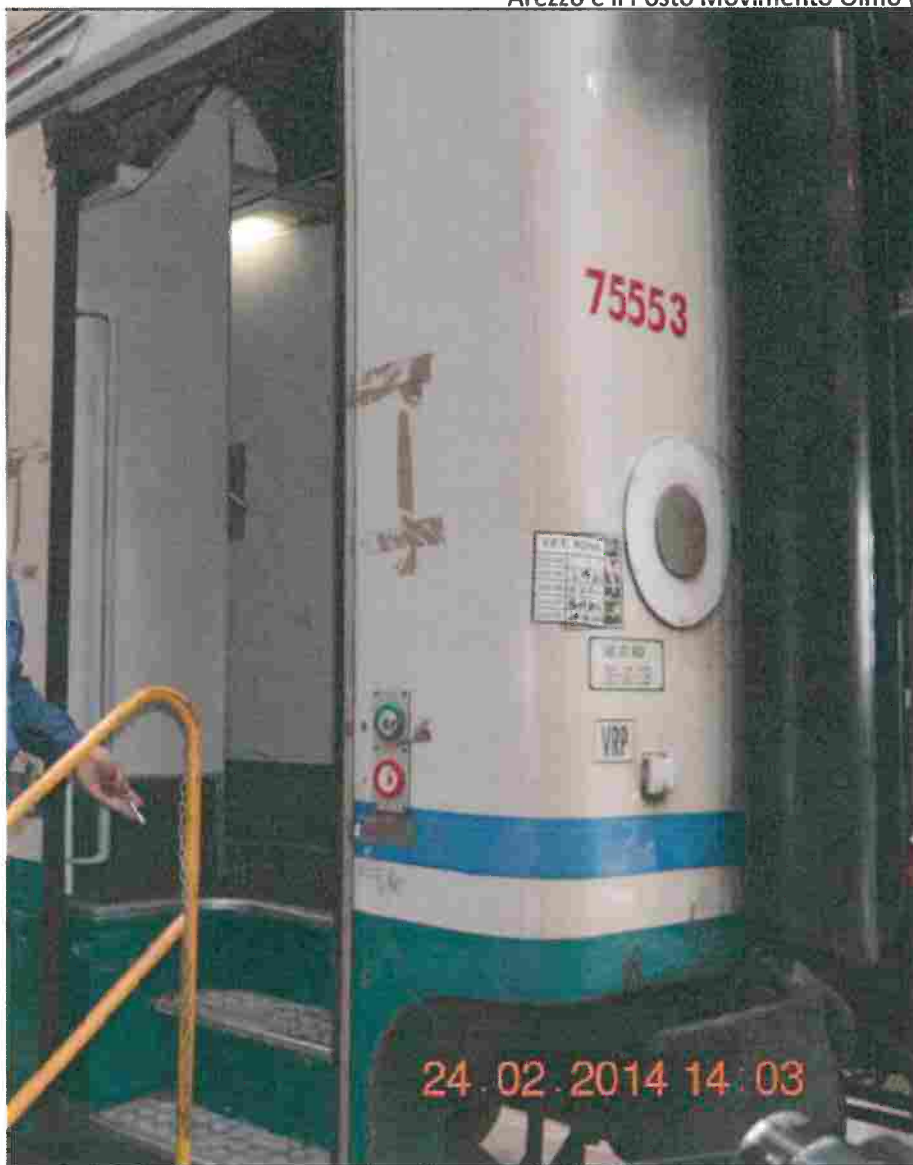
- verifica funzionalità porta. Tale verifica è stata eseguita utilizzando il simulatore che emula la presenza della locomotiva. (Si è constatato che la porta D1 rimaneva aperta anche se sul simulatore venivano segnate le porte chiuse e bloccate);
- verifica e rilievo dei giochi per la verifica delle regolazioni presenti sull'attuatore pneumatico superiore;
- smontaggio dell'anta;
- rilievo dei meccanismi di apertura/chiusura presenti sull'anta della porta D1.

Al termine delle operazioni sopra indicate si è constatato che sulla carrozza alimentata pneumaticamente e elettricamente, dopo aver applicato il simulatore che, come detto, consente di emulare la presenza della locomotiva, si è riprodotto lo stesso malfunzionamento osservato sul treno completo, il 16.01.2014, presso la Stazione di Trieste dalla PG e dal CTU e cioè la spia verde della centralina di lateralizzazione accesa ad indicare al macchinista porte tutte chiuse e bloccate quando invece la porta D1 carrozza 5 risultava aperta.

Figura 23 - Porta rimasta aperta (foto polizia Scientifica)

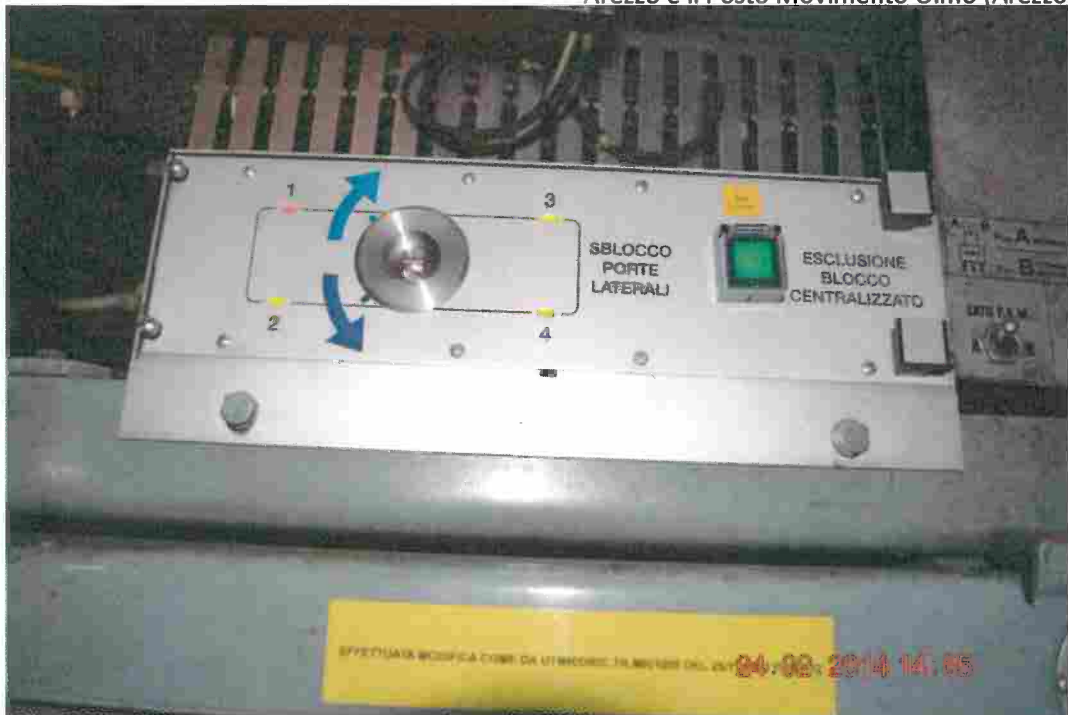
Figura 24 - Centralina di lateralizzazione recante indicazione porta 1 aperta (foto Polizia Scientifica)

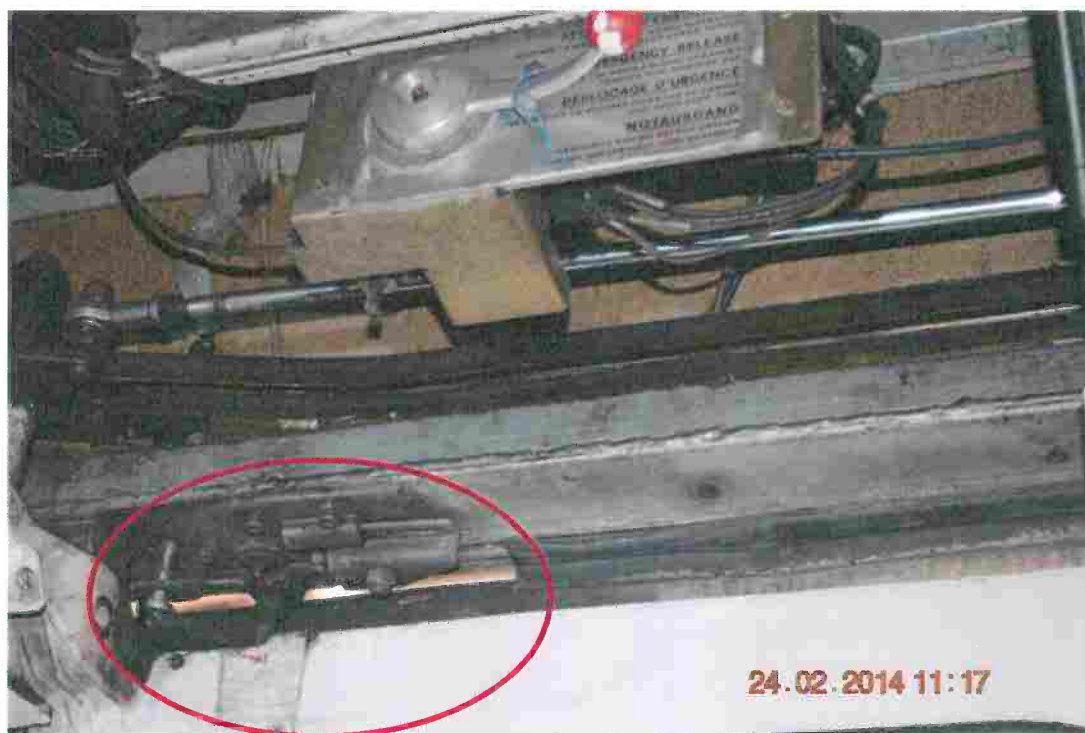
- l'asta del palpatore alzamicro era rimasta bloccata in posizione alta con la porta aperta;
- risultava mancare parte della guarnizione di protezione dell'anta. Questa guarnizione protegge dagli agenti atmosferici i meccanismi di apertura/chiusura porta. La mancanza della guarnizione consente ingresso di acqua e di polvere che con i prodotti utilizzati per la lubrificazione provoca un effetto di impasto.

Figura 25 - Mancanza guarnizione (Foto Polizia Scientifica)

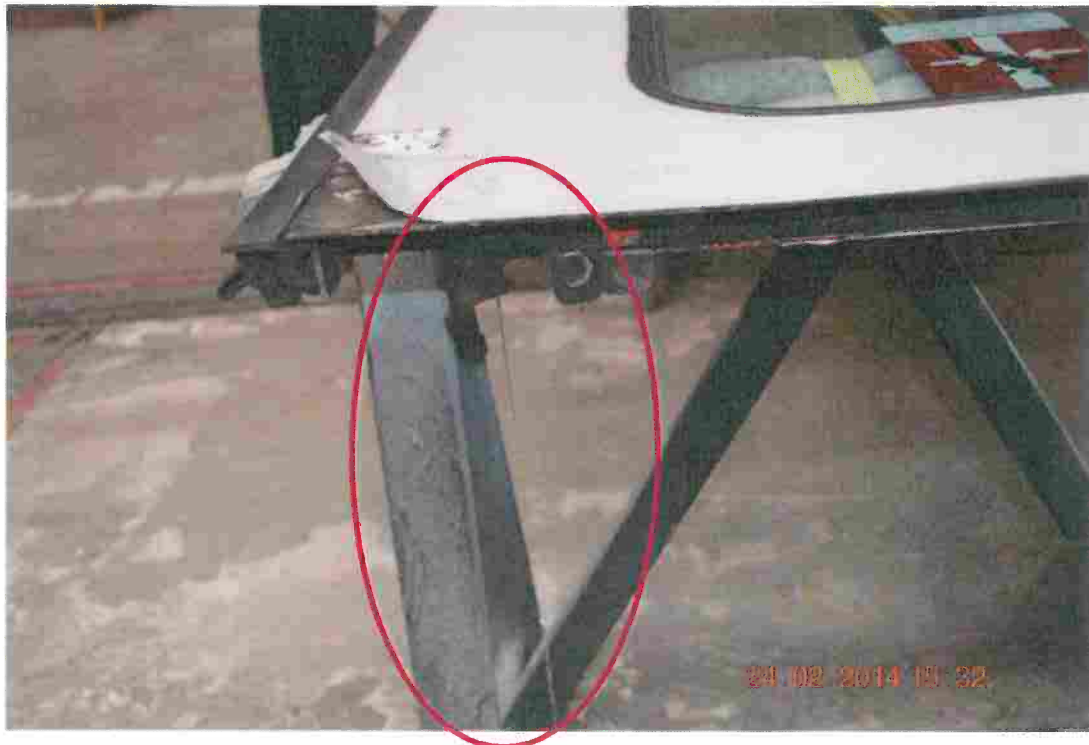
Figura 27 - Fuoriuscita di acqua presente nell'intercapedine dell'anta (Foto Polizia Scientifica)

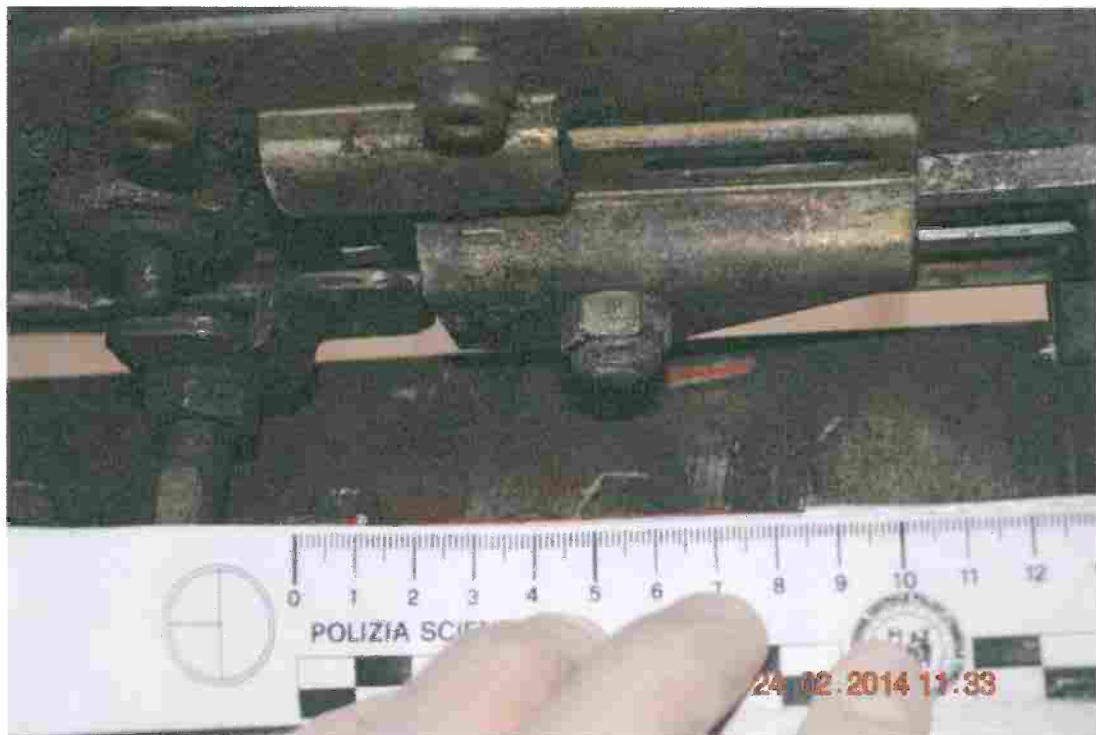
Figura 28 - Meccanismi sporchi e "impastati" (Foto Polizia Scientifica)

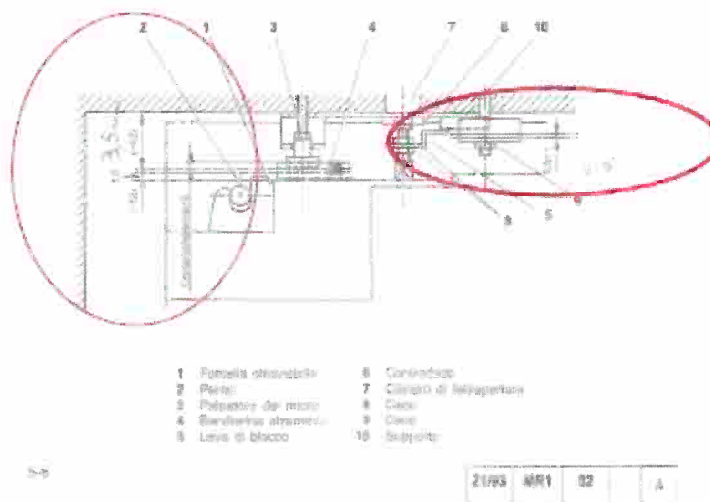
Figura 32- Misure rilevate durante le operazioni del CT del PM

E' stato infine trovato un allentamento del dado tipo autofrenante di bloccaggio, indicato al punto 9 della precedente figura, del chiavistello che presentava un gioco di oscillazione.

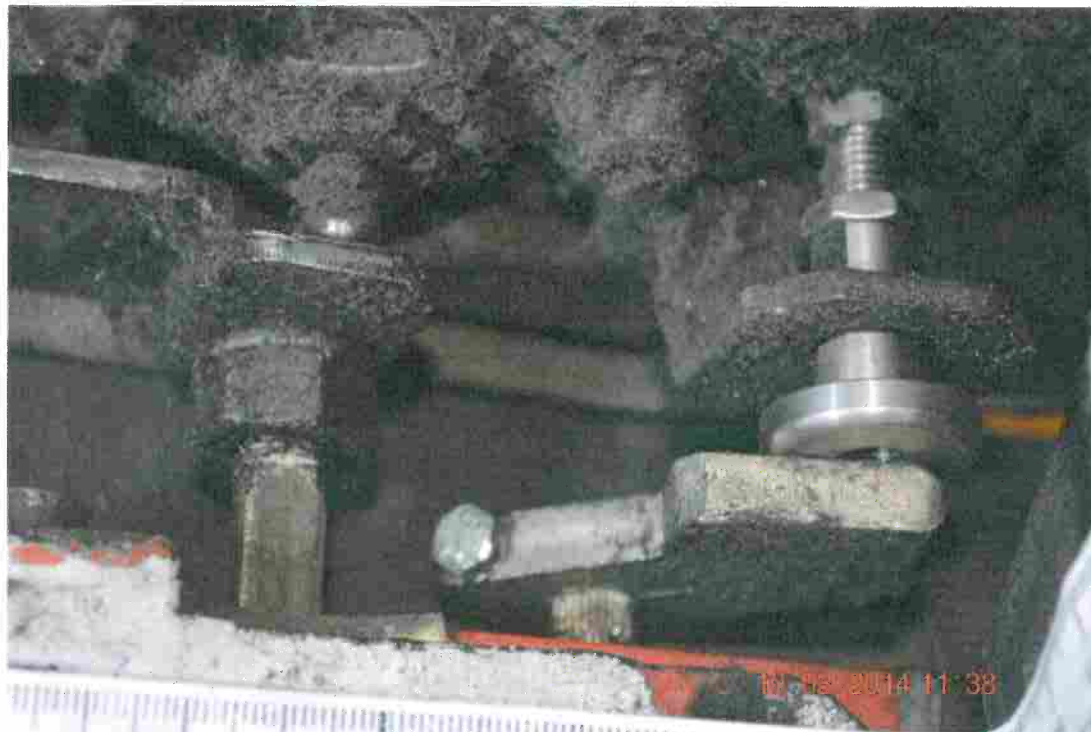
Incidente del 07/01/2013 al km 226 + 200 della linea lenta (LL) Firenze Roma tra la Stazione di Arezzo e il Posto Movimento Olmo (Arezzo) di protezione. Da segnalare che questa condizione era diffusa su tutti e 4 le porte presenti sulla carrozza;

Figura 33 - Sporcizia nei meccanismi (Foto Polizia Scientifica)

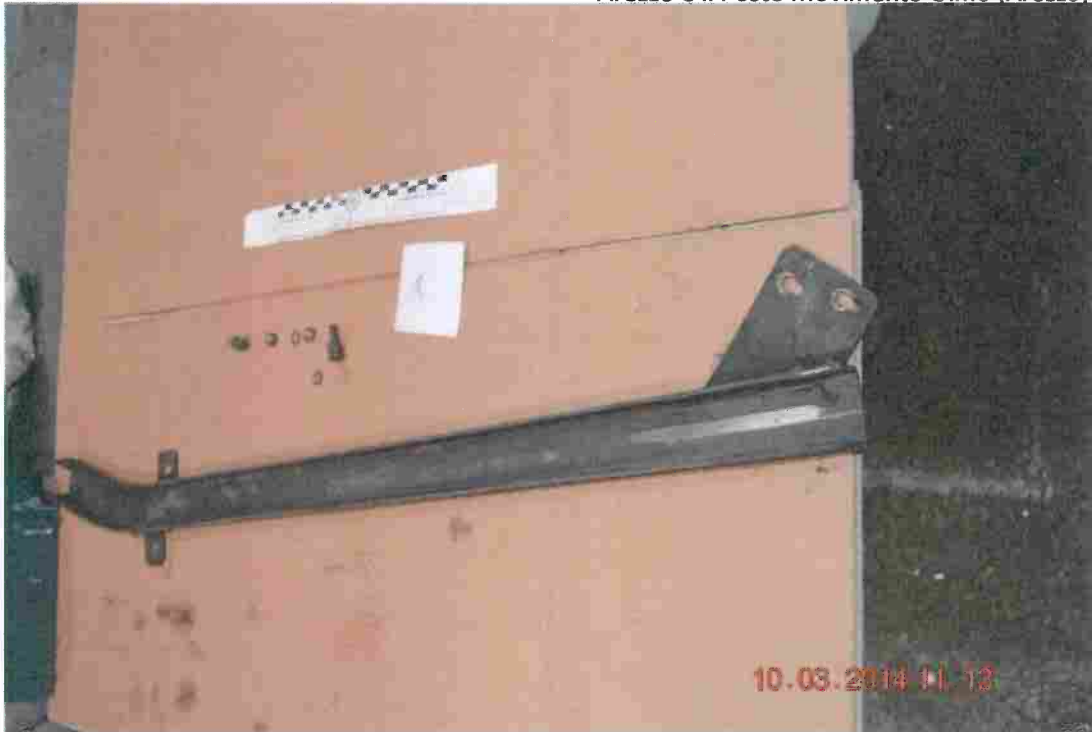
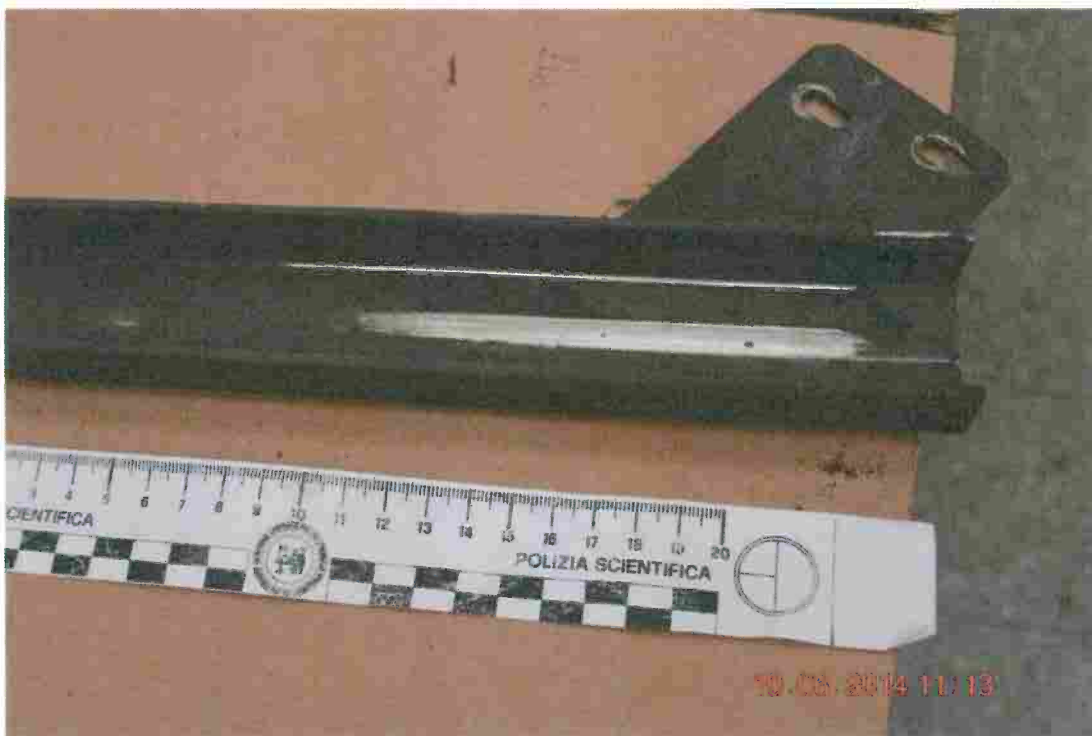
la guida di scorrimento inferiore dell'anta presentava un segno di abrasione prodotto durante lo scorrimento nella fase di chiusura / apertura. Questa non perfetta regolazione potrebbe aver causato degli impuntamenti dell'anta durante la fase di apertura/chiusura;

Figura 34 - guida scorrimento inferiore anta

Figura 35 - guida scorrimento inferiore anta particolare (Foto Polizia Scientifica)

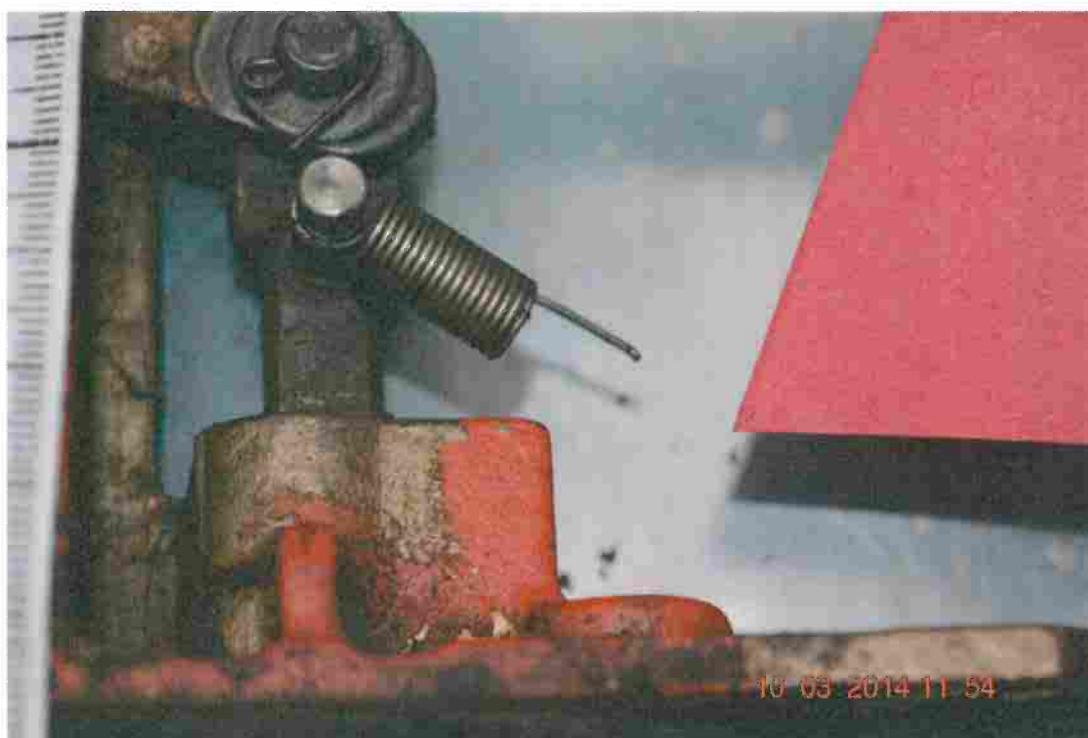
la molla che obbliga l'asta del comando di apertura ad una posizione definita risultava rotta;

Figura 37 - molla di guida rotta (Foto Polizia Scientifica)

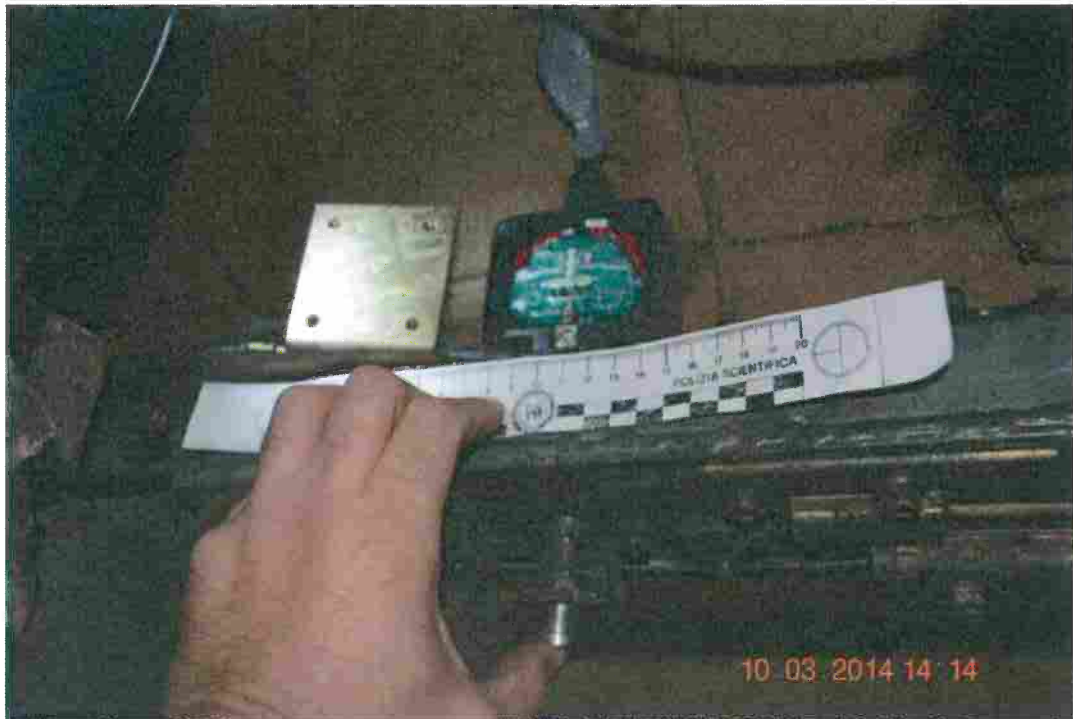
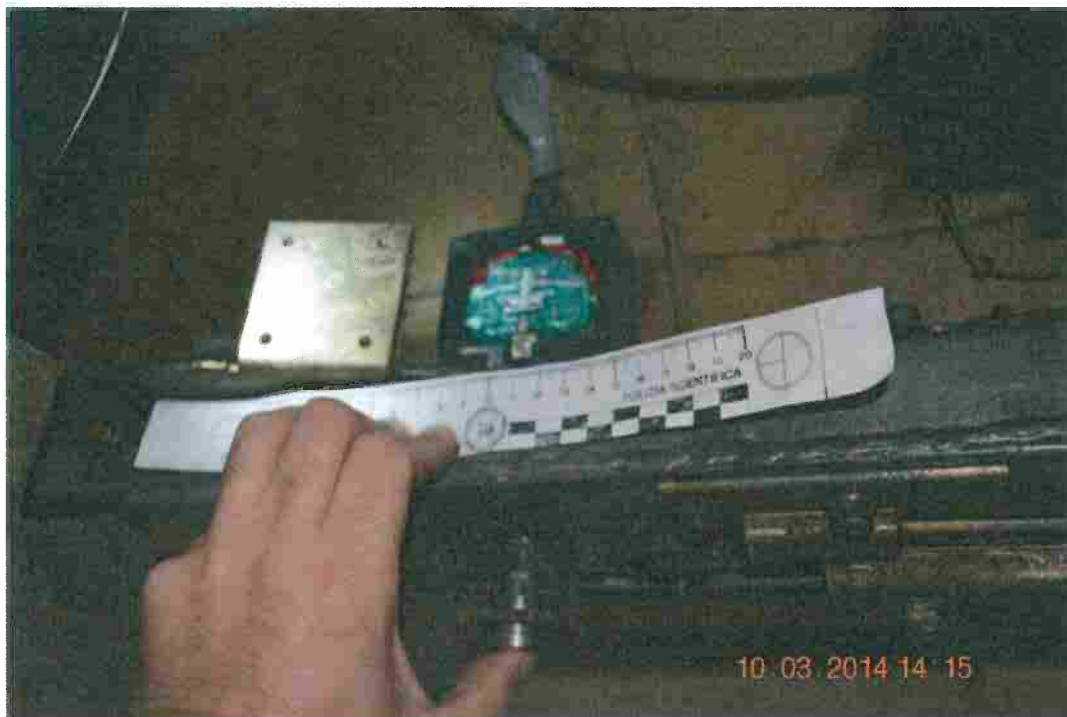
I microswitch risultano essere perfettamente funzionanti

Figura 38 - Microswitch e palpatore di azionamento in posizione di porta aperta (Foto Polizia Scientifica)

Figura 39 - Microswitch e palpatore di azionamento in posizione di porta chiusa (Foto Polizia Scientifica)

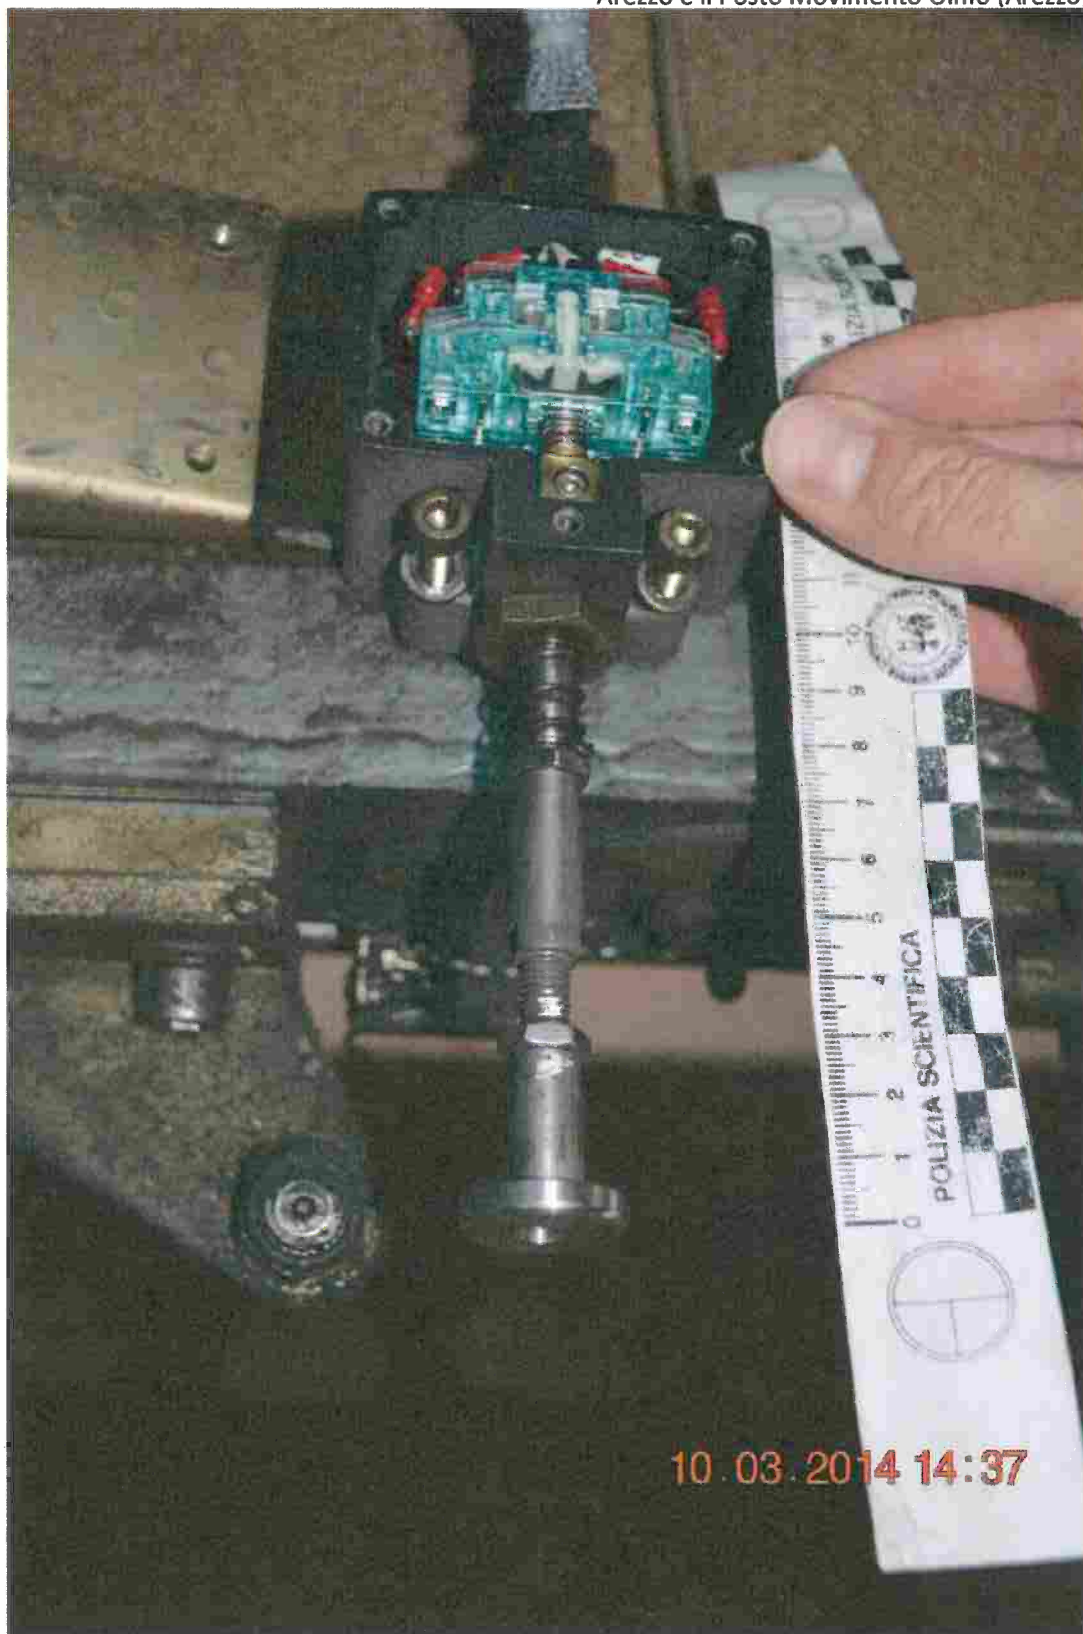
lo stelo del palpatore risultava pulito e lubrificato;

Figura 40- Stelo palpatore di azionamento microswitch pulito privo della guida (Foto Polizia Scientifica)

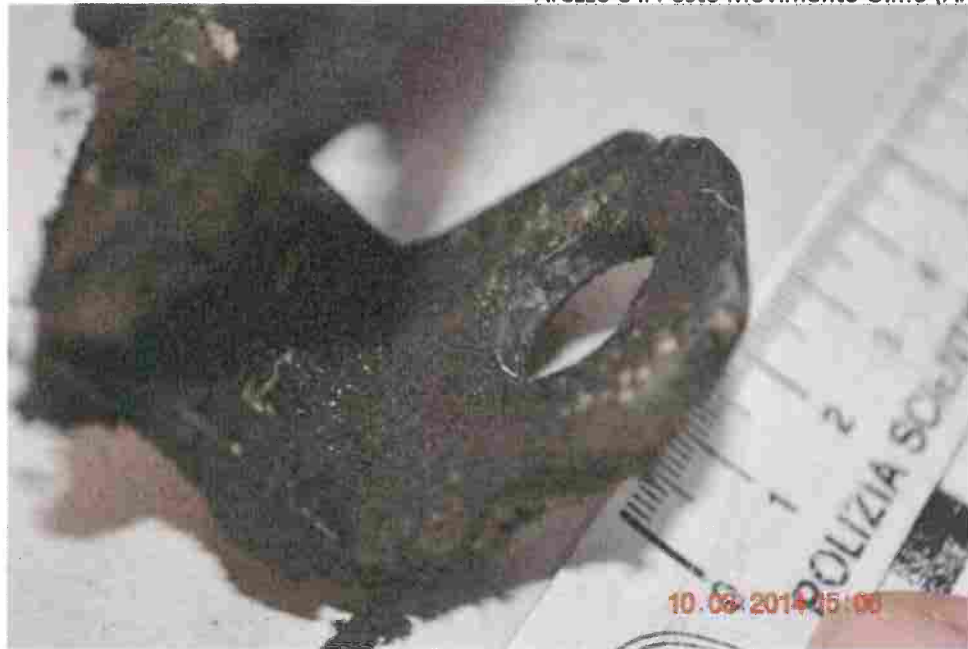
l'elemento di guida presentava un segno di sfregamento con lo stelo del palpatore che indica il possibile contatto dell'asta del palpatore.

Figura 41 - Guida del palpatore con segni di abrasione (Foto Polizia Scientifica)

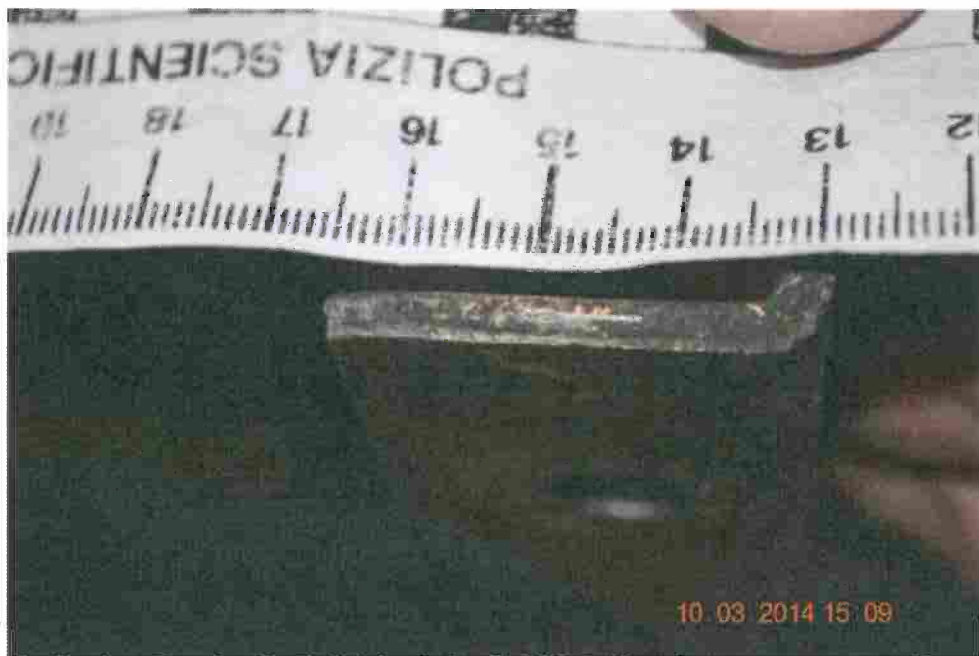
Figura 42 - chiavistello - particolare impuntamento (Foto Polizia Scientifica)
