Ministero delle Infrastrutture e dei Trasporti

RELAZIONE DI INDAGINE

**COLLISIONE AL PASSAGGIO A LIVELLO Km 12+413 TRATTA
RODALLO CALUSO TRA TRENO REGIONALE n. 10027 E
AUTOARTICOLATO TRASPORTI ECCEZIONALI IN DATA 23.05.2018**

13 MAGGIO 2019

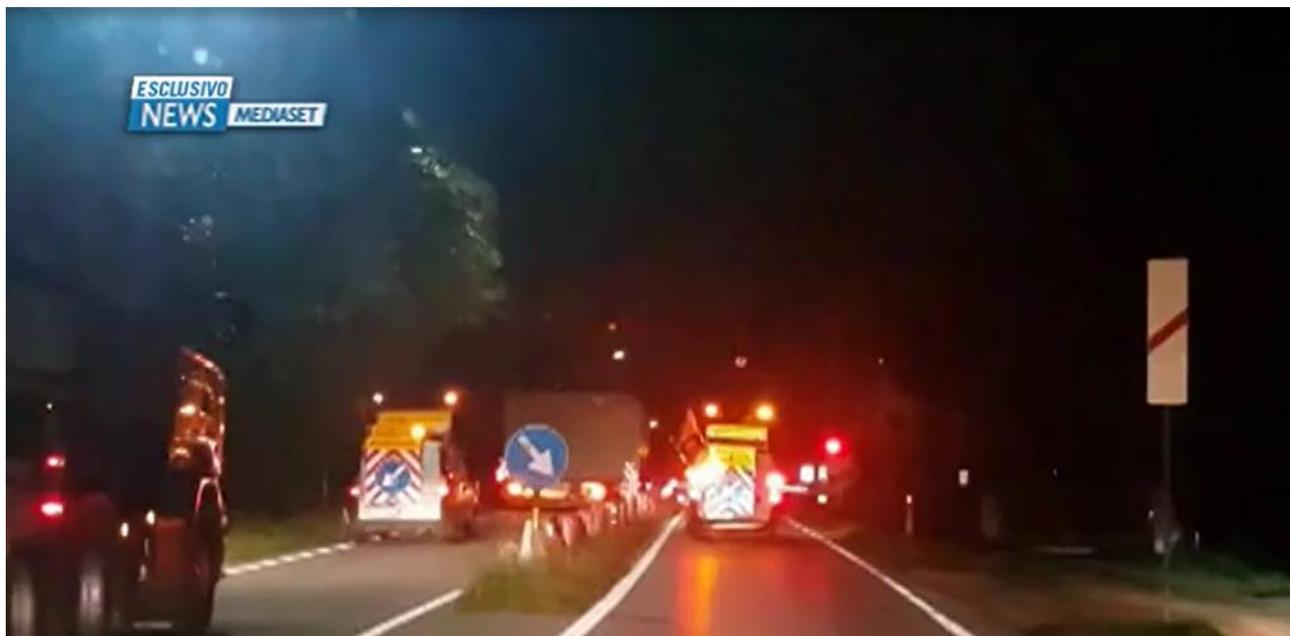
Prima della collisione tra il treno e il semirimorchio è possibile vedere la regolare chiusura della semibarriera di protezione sulla corsia stradale di destra e il funzionamento delle due luci rosse lampeggianti poste ai margini sinistro e destro della carreggiata (*Figura 4*).

Figura 4 - Fotogramma video - (fonte News Mediaset)

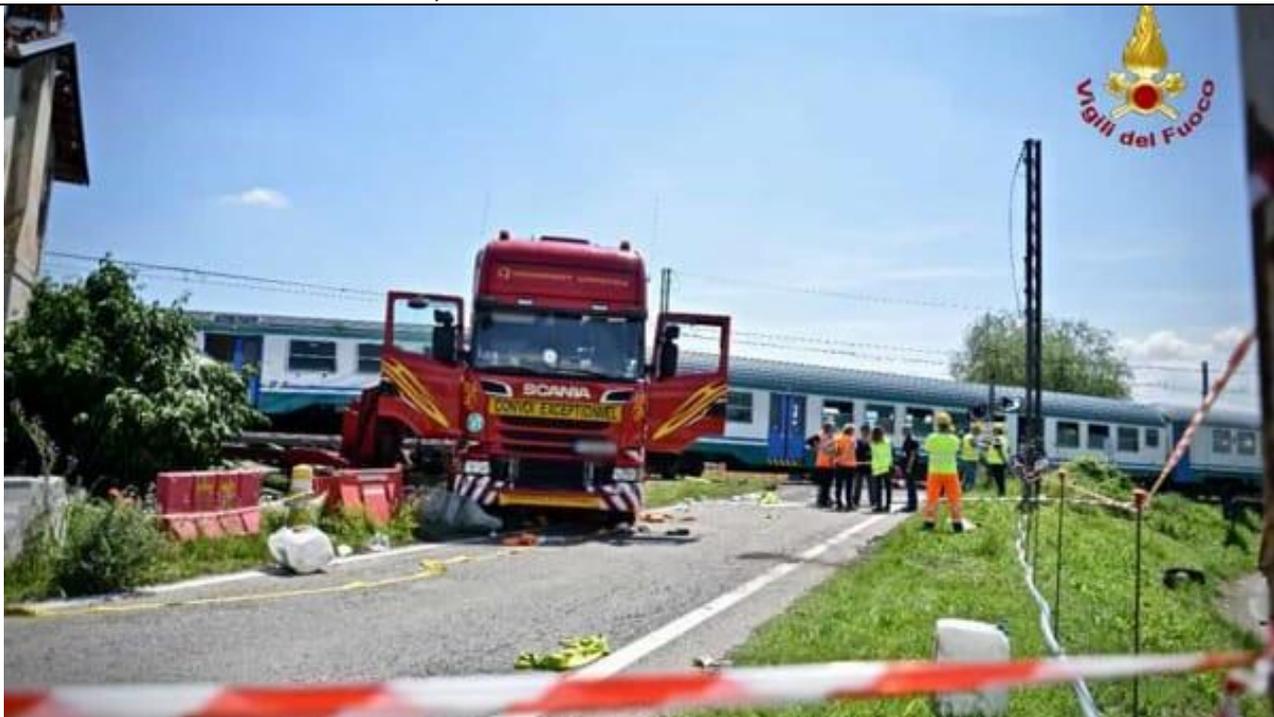
Dopo alcuni secondi di filmato è ben visibile la collisione del treno 10027 con il container del semirimorchio che si trovava ancora sul binario: a seguito dell'impatto, la vettura semipilota e la prima carrozza si sollevano fuoriuscendo dalla sede ferroviaria trascinandosi dietro il container contenente il carico eccezionale mentre la motrice che aveva oltrepassato i binari resta ferma al centro della carreggiata, con la cabina pressoché intatta (*Figura 5 e Figura 6*).

Figura 5 – La motrice dell’autoarticolato coinvolto nell’incidente (fonte Vigili del Fuoco)

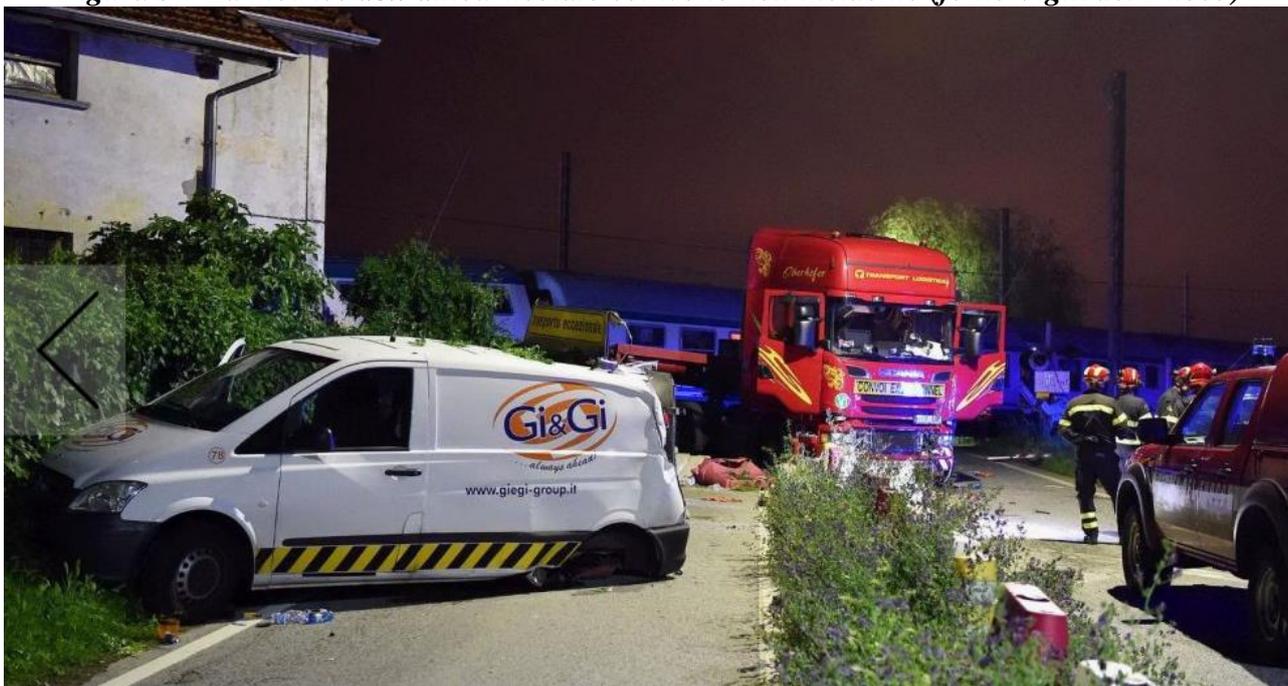
Figura 6 – La motrice dell’autoarticolato ed un autoveicolo di scorta al TE (fonte Internet)

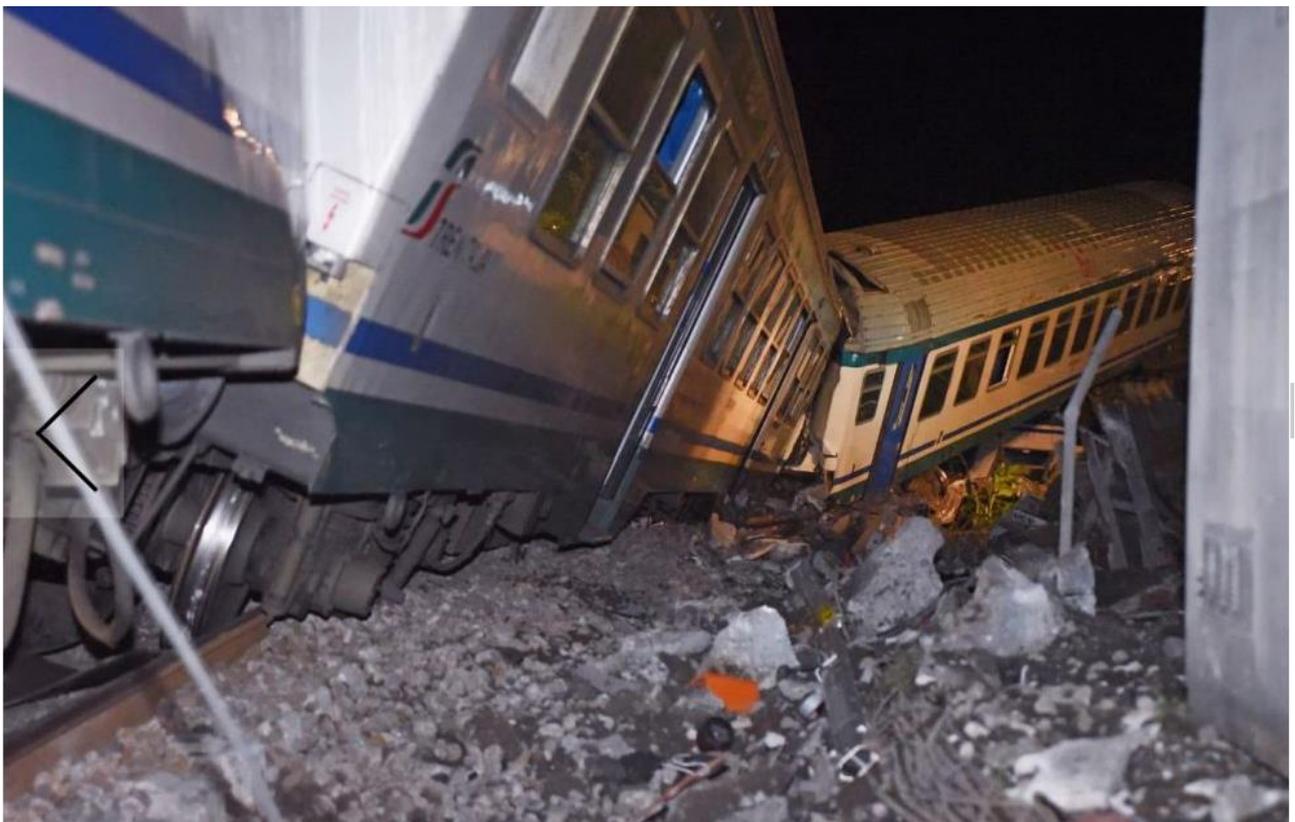
1. la vettura semipilota SP MD in testa al treno era sviata e rovesciata sul campo adiacente la linea ferroviaria;
2. la prima carrozza MDVE che seguiva la vettura semipilota era sovrapposta a questa e non aveva più i carrelli sotto;
3. la seconda carrozza MDVC risultava senza un carrello, con una sola sala sui binari ma ancora agganciata alla successiva terza carrozza (**Figura 8**);
4. le ultime due carrozze, una MDVC ed una UCX IR, erano ancora collegate al locomotore E 464 posto in coda al convoglio.

Figura 8 – Prima carrozza MDVE e seconda carrozza MDVC dopo la collisione con il semirimorchio (fonte Internet)

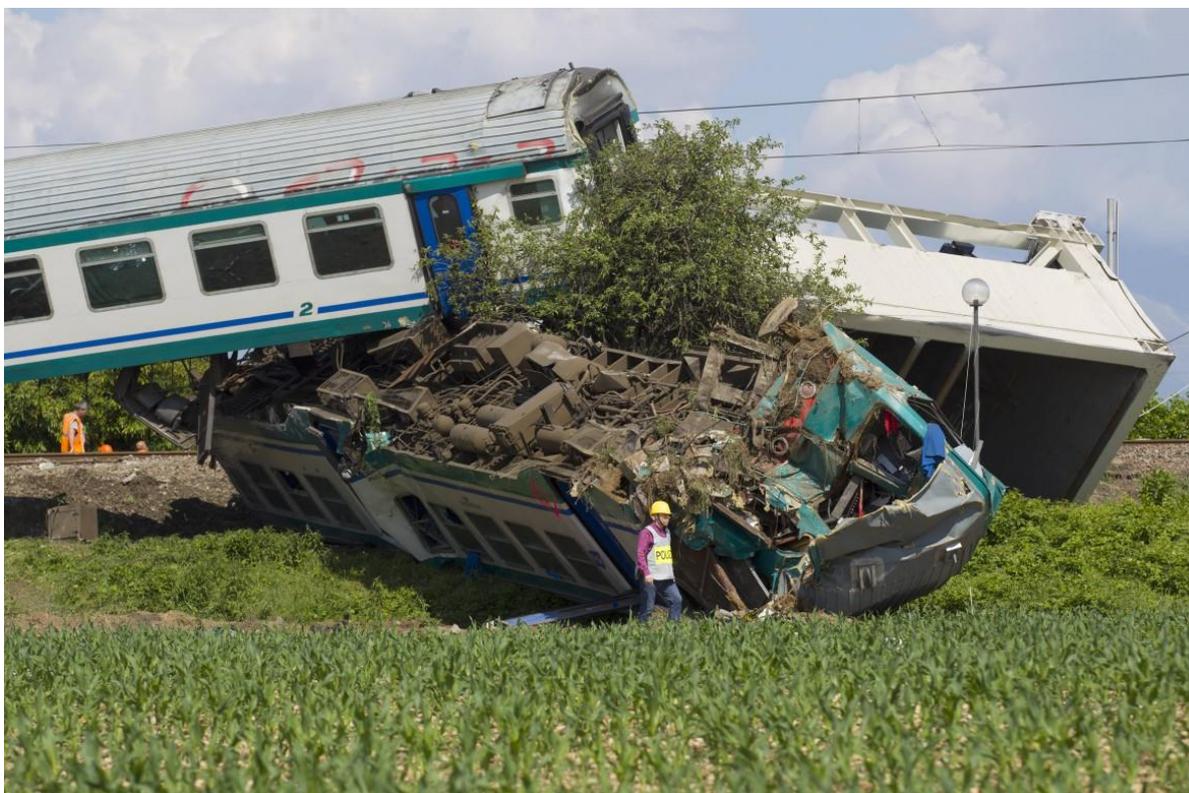
La prima carrozza terminava la sua corsa deragliando ed appoggiandosi alla vettura semipilota (*Figura 9*), mentre la carrozza n. 2 deragliava con entrambi i carrelli restando però sulla sede ferroviaria.

Figura 9 - Vettura semipilota, 1^a carrozza e container TE (fonte Internet)

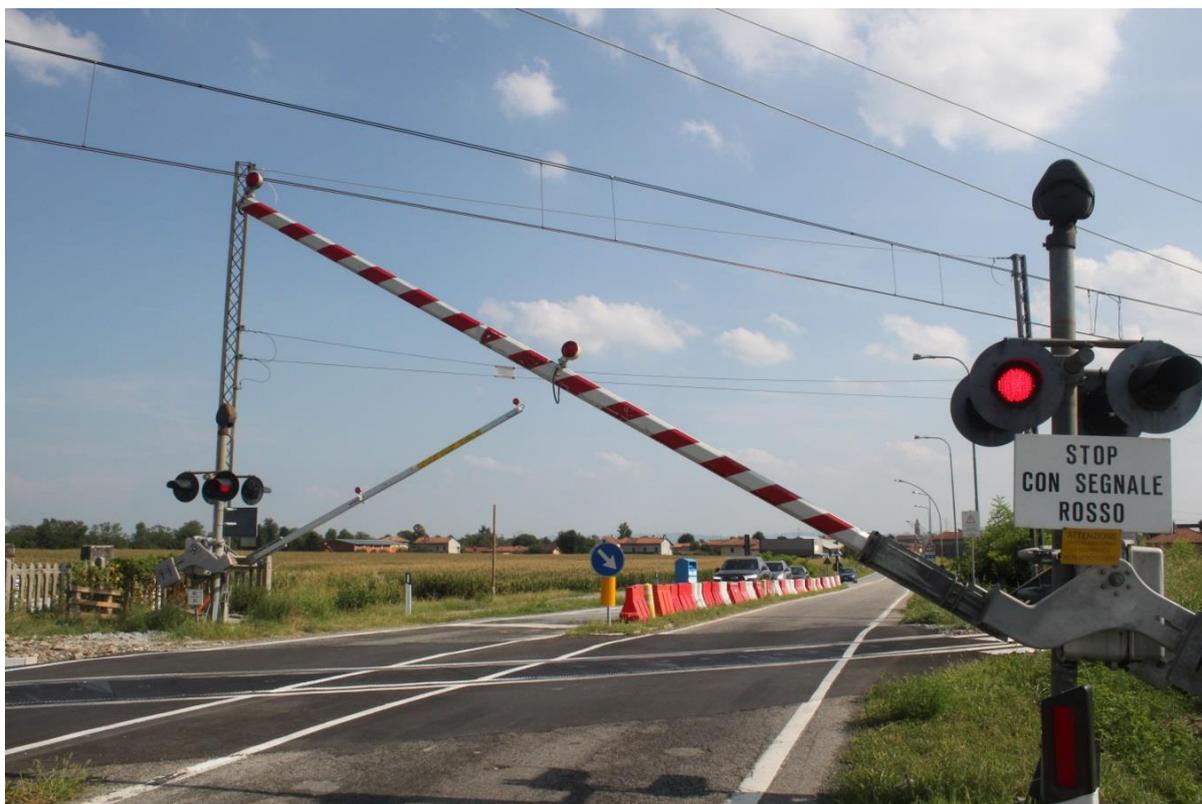
Il PL km 12+413 è risultato inoltre conforme a quanto previsto dall'art. 44 "Passaggi a livello" del Codice della Strada, in quanto *i*) è presente il dispositivo luminoso a due luci rosse lampeggianti alternativamente (doppia coppia di luci, anteriori e posteriori), integrato con un dispositivo di segnalazione acustica che entra in funzione per avvertire in tempo utile della chiusura delle barriere, e *ii*) la carreggiata è divisa nei due sensi di marcia da spartitraffico invalicabile di adeguata lunghezza (*Figura 21*).

Figura 21 - PL km 12+413 direzione Caluso - Chivasso - Dispositivo luminoso a due luci rosse lampeggianti alternativamente (fonte Digifema – sopralluogo in data 07.08.2018)

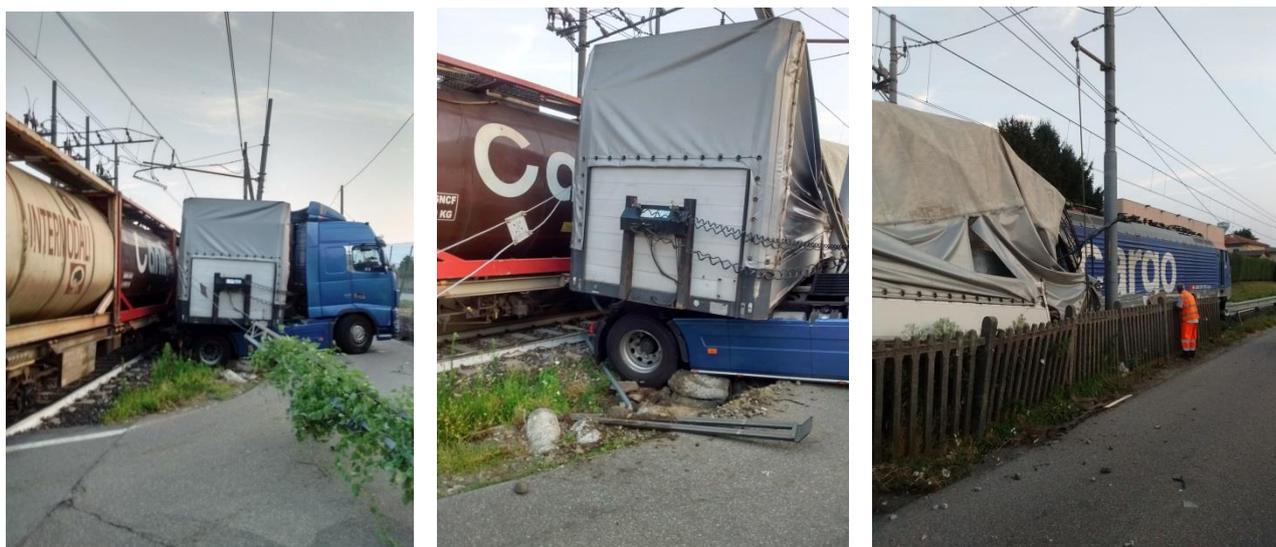
Figura 37 - Foto incidente del 03.08.2018 al PL 16+516 nei pressi della Stazione-Varano Borghi della Linea Luino-Gallarate (fonte RFI S.p.A.)

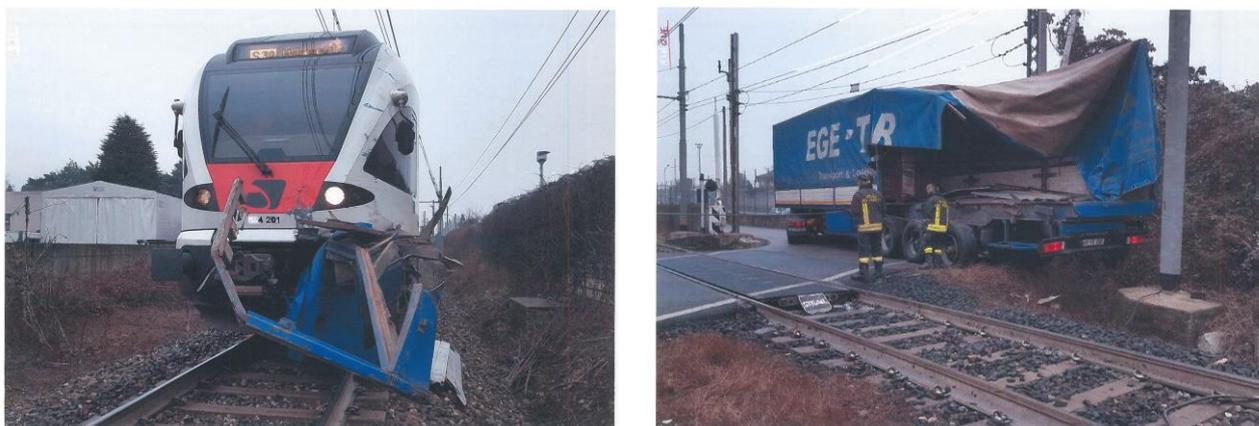
Figura 38 – Foto incidente del 16.12.2016 al PL km 16+516 presso la Stazione di Ternate-Varano Borghi della linea Luino-Gallarate (Fonte RFI S.p.A.)

“Le cause dell'incidente sono interamente imputabili al mancato rispetto dei divieti (limite di lunghezza e limite di peso in precedenza riportati) presenti sulla strada comunale Via Palude di Ternate che regolamentano la circolazione stradale in prossimità del PL 16+516. Dalla Relazione di servizio redatta dalla Polizia Ferroviaria di Gallarate intervenuta sul posto risulta violato l'art. 7 del Codice della Strada, con emissione di Verbale e oblazione immediata da parte dell'autista dell'autoarticolato il quale risultava complessivamente lungo circa 18 metri per un peso totale di kg 15955.”

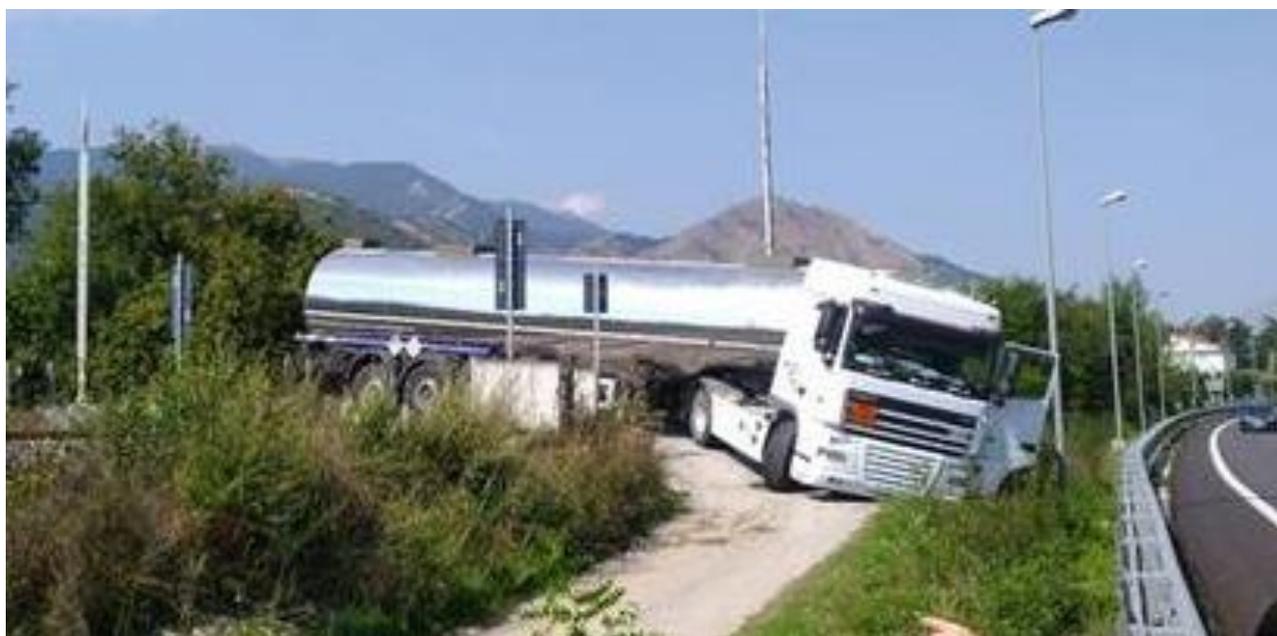
Figura 48 - Foto dell'autocisterna rimasta bloccata all'interno del PL sulla tratta Bojano-Guardiaregia (Fonte Internet)

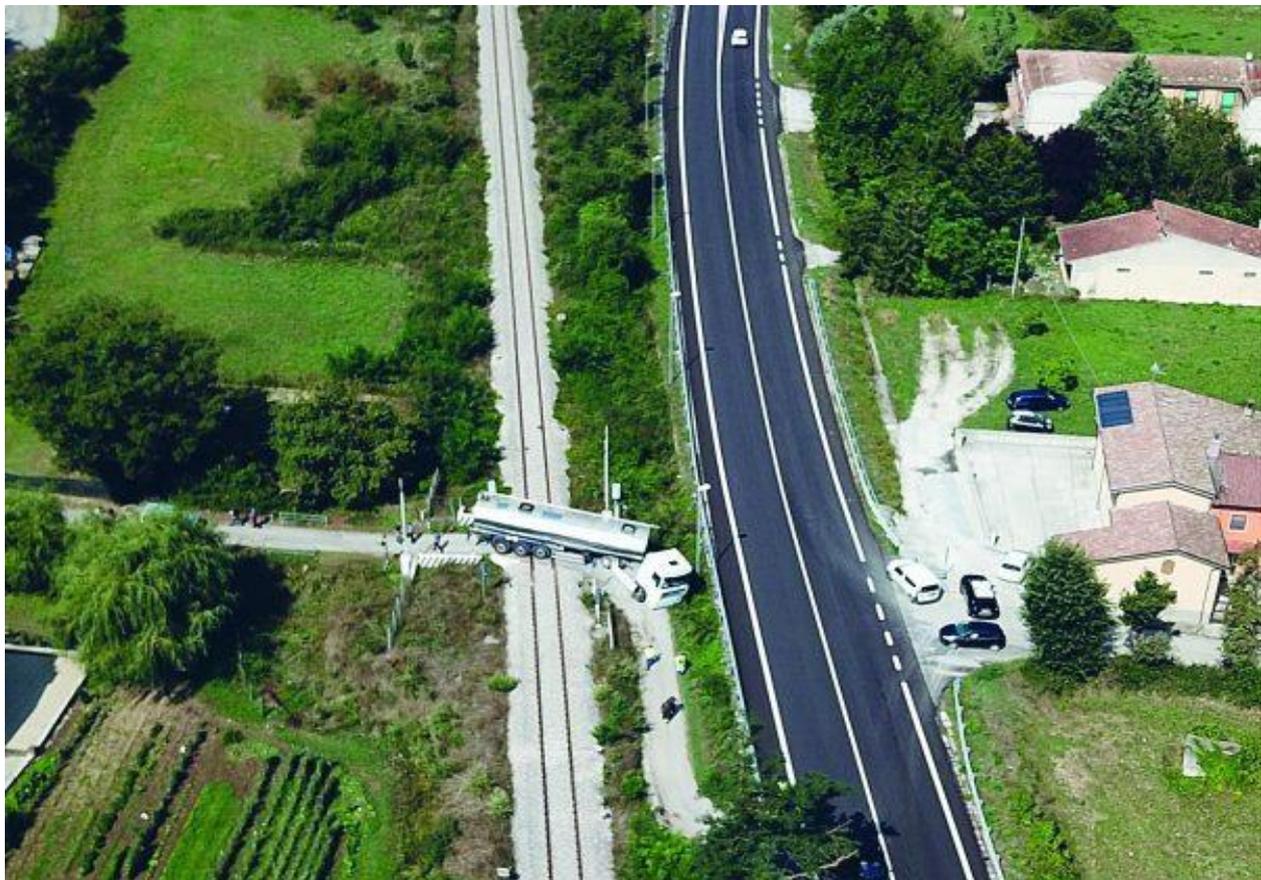
Figura 60 - Autocisterna bloccata sui binari all'interno del PL Km 7+851 in data 22.08.2018 (fonte internet)

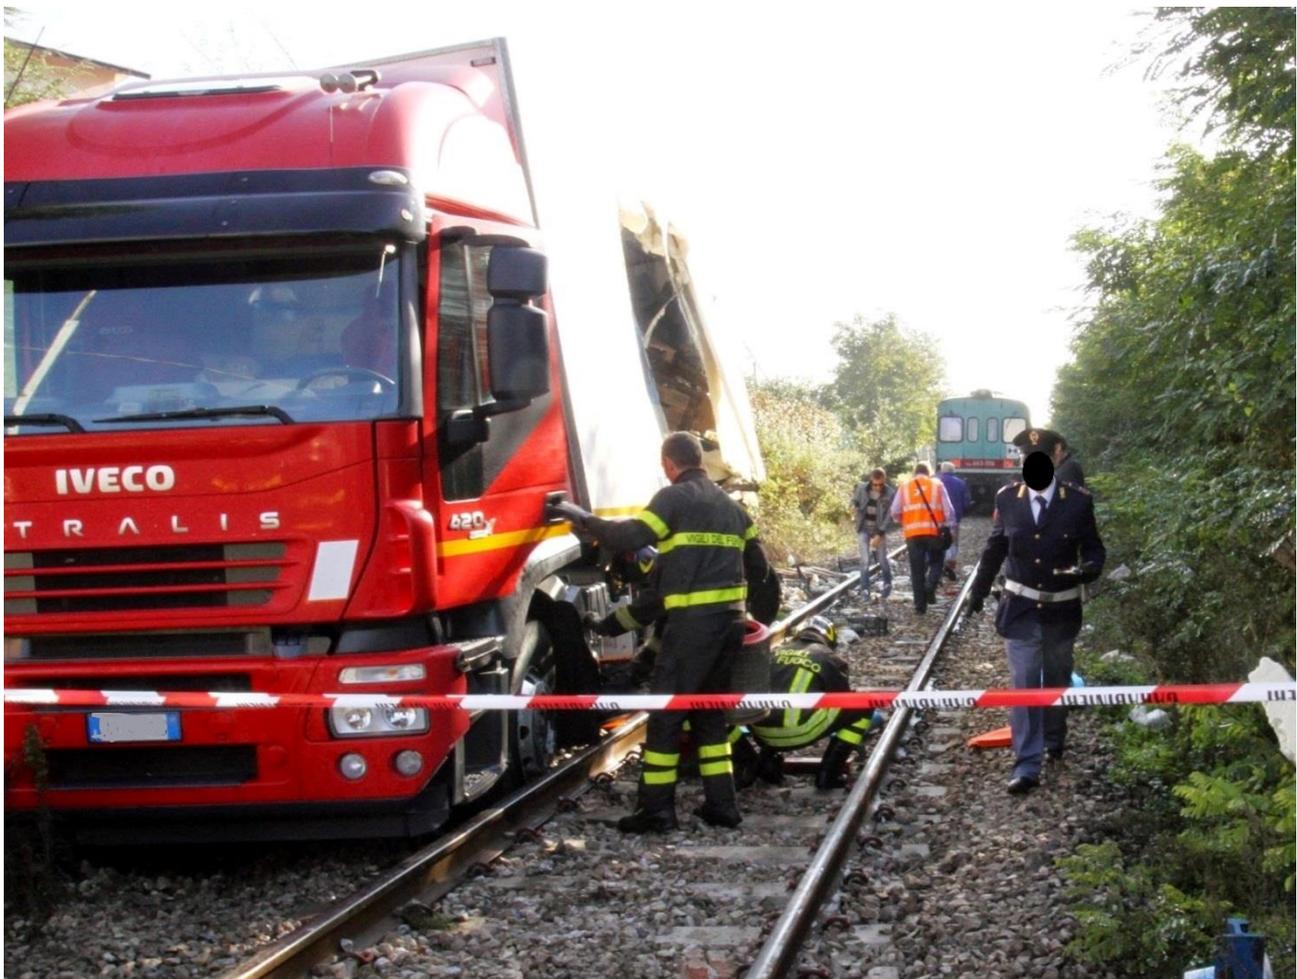
Figura 62 - PL 8+133 Incidente del 08.10.2014 (fonte Internet)

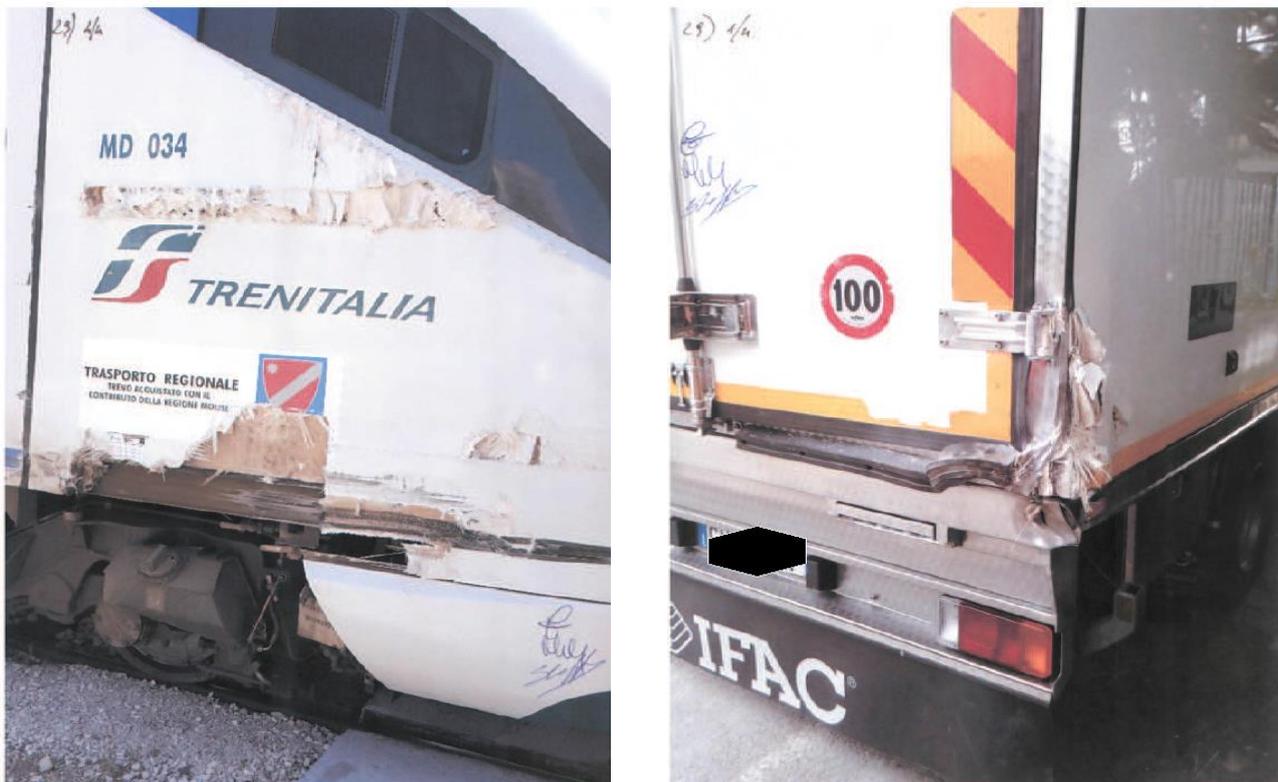
Figura 63 – Foto del materiale rotabile (sx) e del furgone (dx) coinvolti nell'urto al PL Km 8+133 in data 16.06.2016 (fonte RFI)

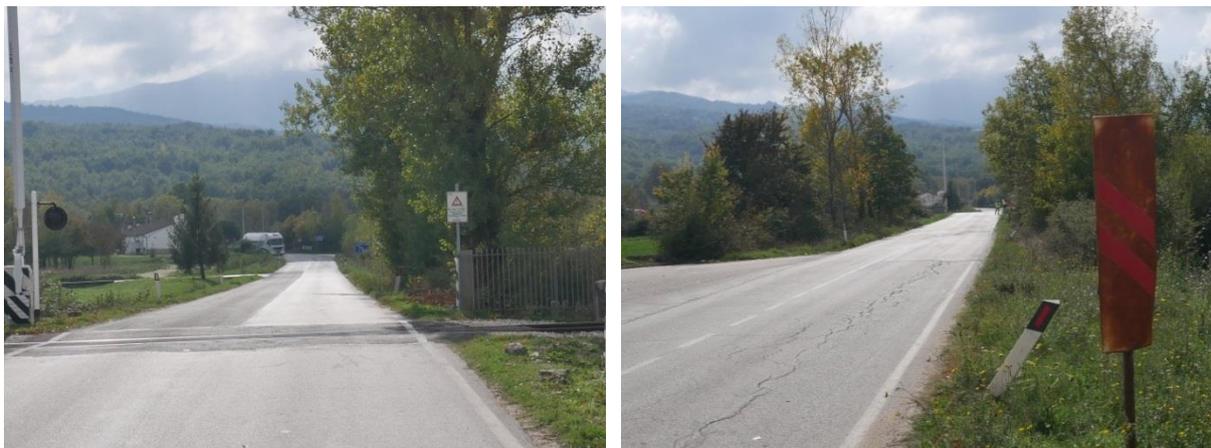
Figura 64 - PL Km 3+222 (n. pr. 2) - Segnaletica stradale orizzontale assente e segnaletica verticale obsoleta e incompleta (Foto Digifema)

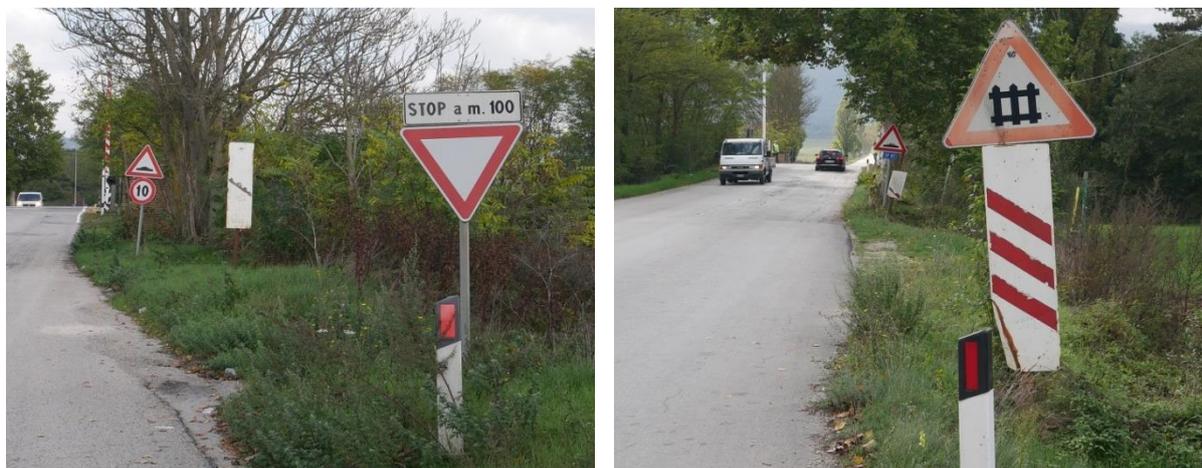
Figura 65 - PL Km 5+789 (n. pr. 3) - Segnaletica stradale orizzontale assente e segnaletica verticale obsoleta e incompleta (Foto Digifema)

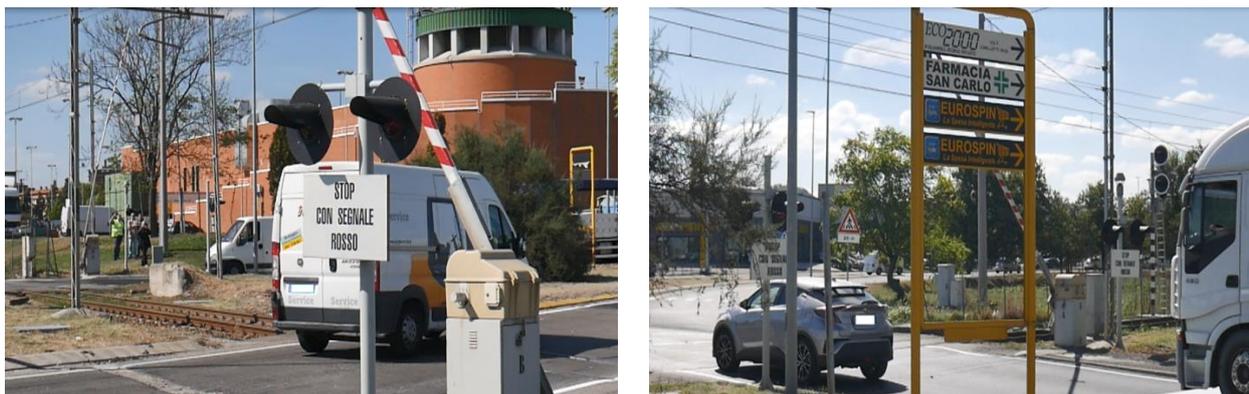
Figura 84 - Transito di veicoli con le barriere in movimento al PL n. 28 (km 14+185 e 14+200) (fonte Digifema sopralluogo del 26.09.2018)

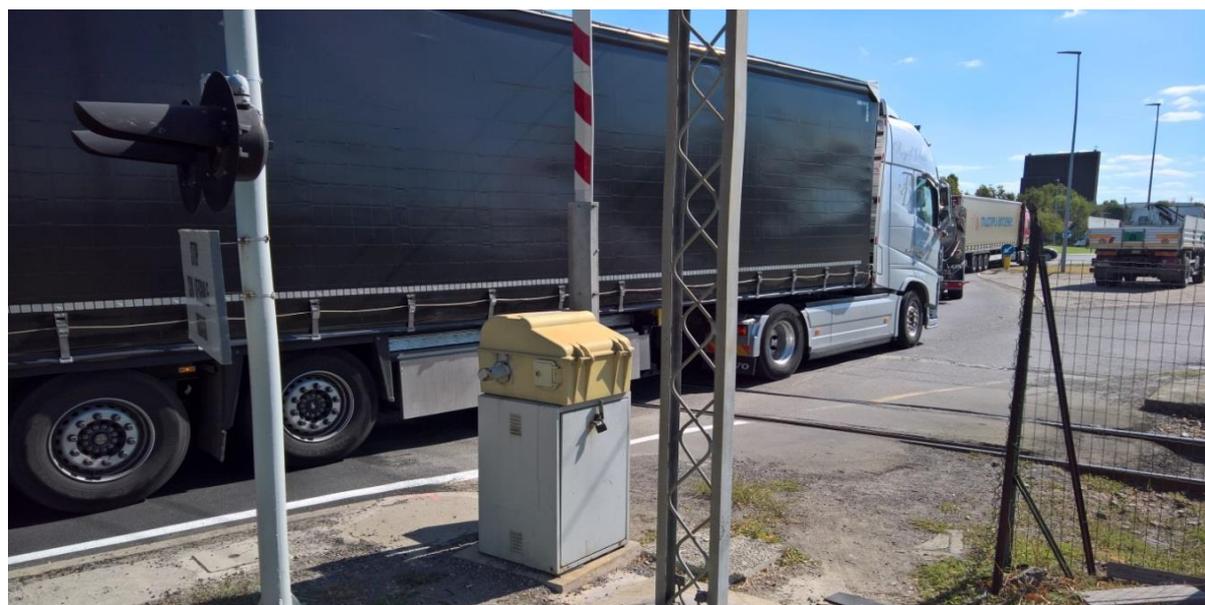
Figura 87 -Autoarticolato incolonnato al PL Km 14+200 con occupazione del passaggio a raso sui binari (fonte Digifema sopralluogo del 26.09.2018)
