RELAZIONE DI INDAGINE

**CADUTA DELLA LINEA DI CONTATTO E CONSEGUENTE COLLISIONE
DEL TRENO N.126 CON LA LINEA IN TENSIONE OCCORSA SULLA
TRATTA EUR MAGLIANA-VITINIA, LINEA ROMA-LIDO,
AVVENUTA IN DATA 02.04.2021**

**PRINCIPIO DI INCENDIO SUL TRENO N. 2061 E CADUTA LINEA AEREA
DI CONTATTO, SULLA TRATTA ACILIA-OSTIA ANTICA,
LINEA ROMA-LIDO,
AVVENUTO IN DATA 09.12.2021
(IDENTIFICATIVO IRAIL: IT-10073)**

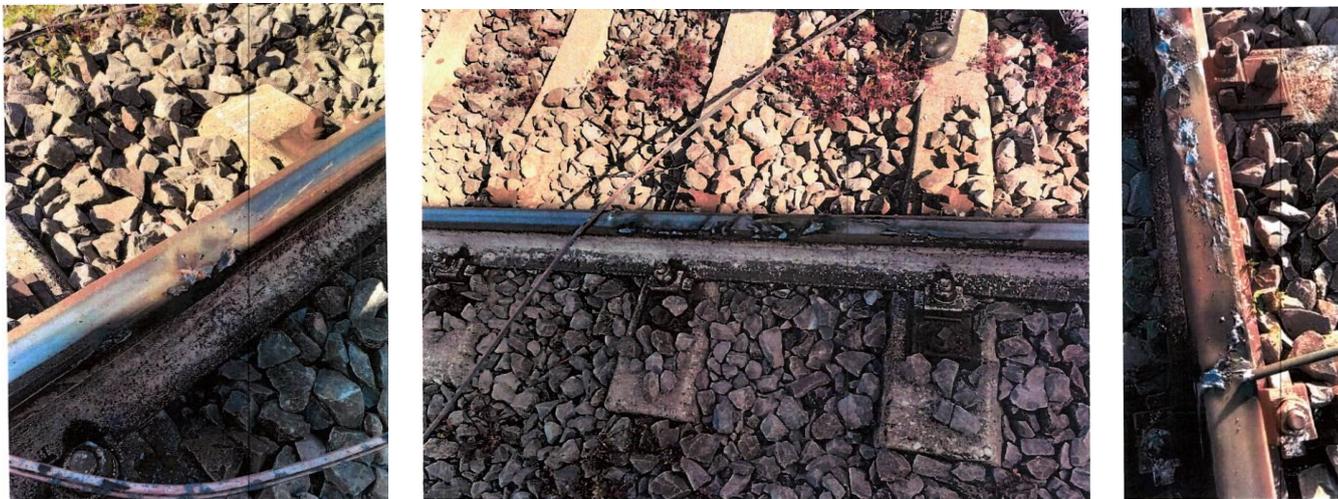
9. Rotaia danneggiata (*Fonte ATAC*)

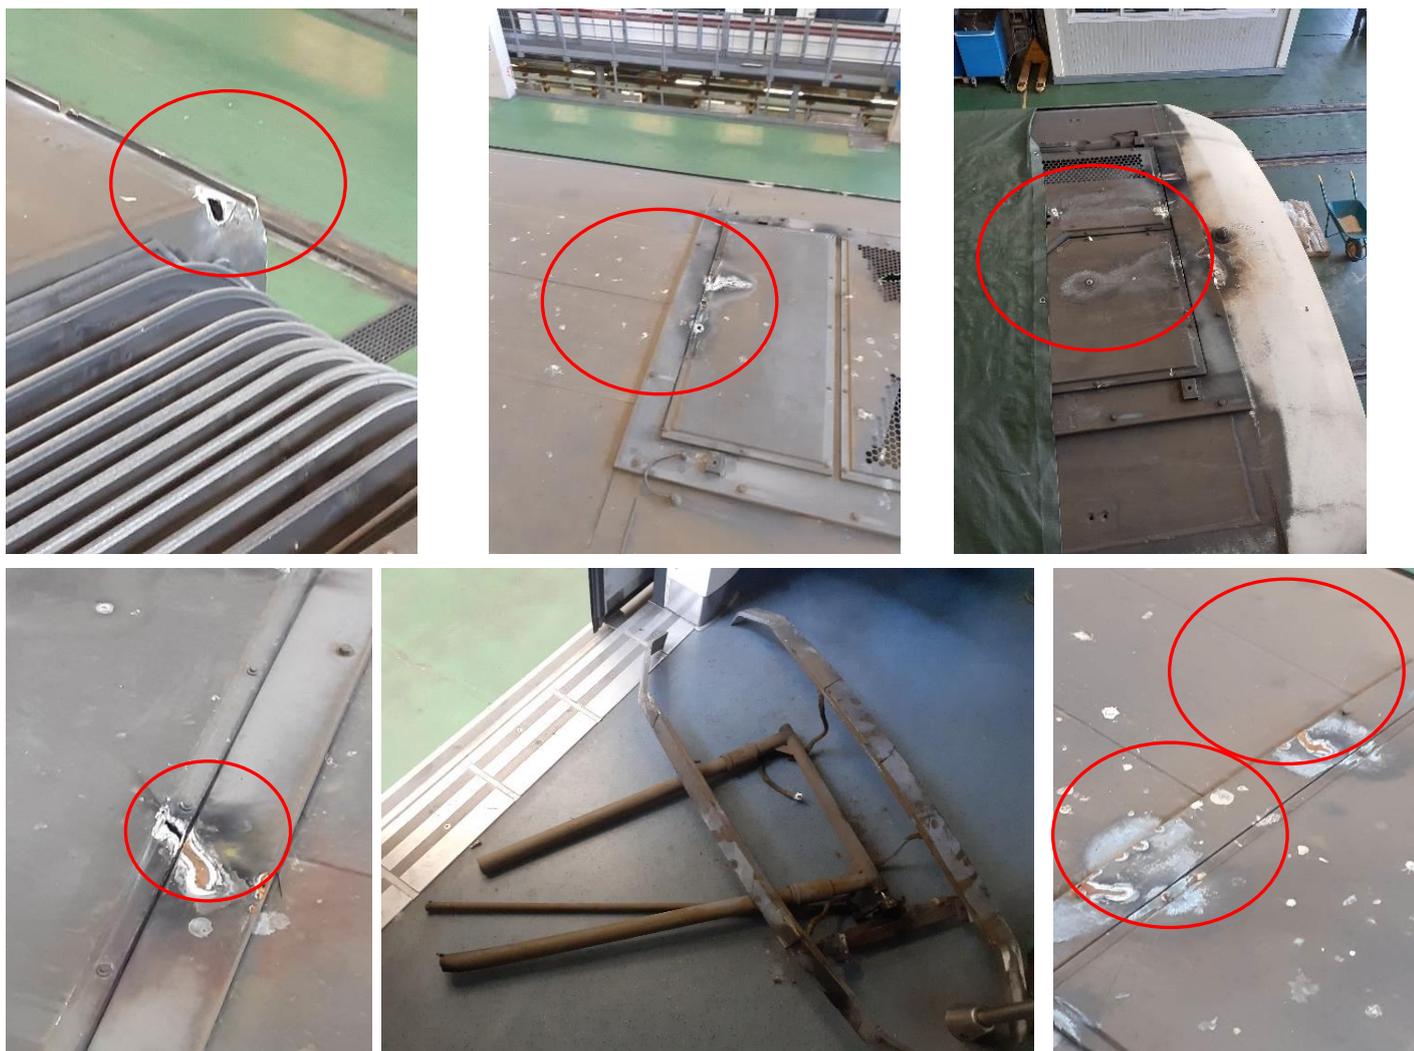
- il longherone, montante superiore lato sinistro della Rcp 381.0 tra la porta 7 e 8, parzialmente compromesso dal contatto con la linea elettrica in tensione; danno che da una prima analisi ha interessato la quasi totalità della sezione del longherone;

10. Materiale rotabile danneggiato (*Fonte DiGIFeMa*)

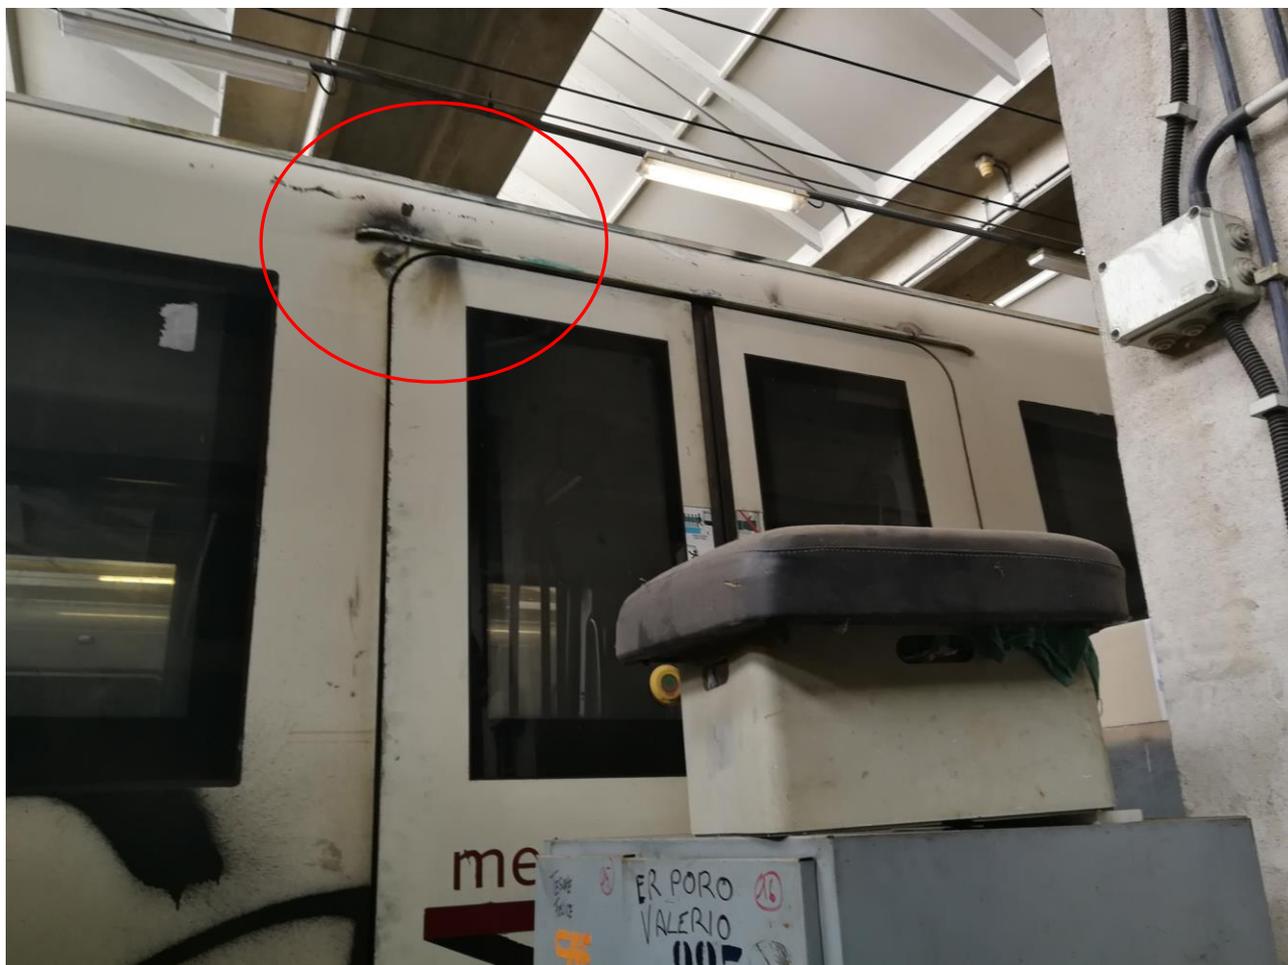
11. Cassa coinvolta nell'evento del 09.12.2021 (Fonte DiGIFeMA)

- *Sottocassa*: è risultato estremamente danneggiato il cassone dell'interruttore extrarapido, con la sezione laterale del cassone (lato attuatore accostamento contatti) particolarmente deteriorata dalla fusione;
- *Cablaggi*: il principio di incendio ha inoltre provocato danni ai cablaggi di AT e BT di interconnessione tra le varie apparecchiature;
- *Cassa*: si evidenziano sfiammature e fori dovuti al passaggio di corrente sulla fiancata sinistra, tra la prima e la seconda porta ed in prossimità della terza;
- *Linea aerea*: i fili della linea aerea sono stati tranciati in 4 punti, in corrispondenza dei pantografi del treno, e la regolazione automatica è risultata divelta;
- *Interruttore extrarapido di macchina*: i danni ammontano a circa 30.000€.

L'attività di riparazione, per un importo pari a circa 80.000€, è stata affidata al costruttore.

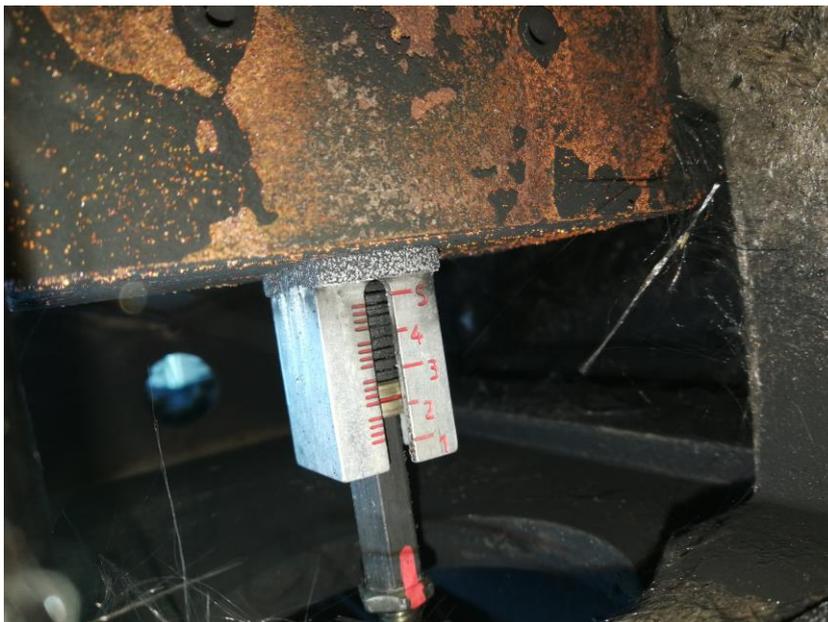
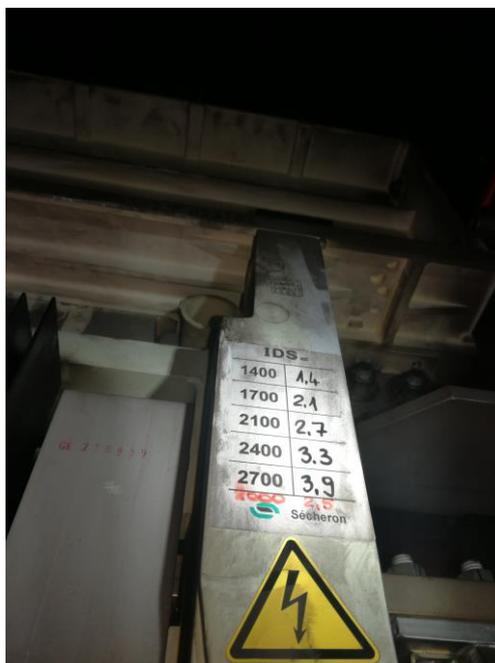
15. Scala graduata di taratura del JR e scala di conversione (Fonte DiGIFeMa)

La taratura del JR dell'Udt 390 non è certificata. Secondo quanto riferito dai tecnici ATAC nel corso della visita effettuata il giorno 10 marzo 2022 presso il Deposito Officina di Magliana cui hanno partecipato anche rappresentanti della DiGIFeMa, per la verifica della taratura dell'interruttore si procede rilevando le indicazioni riportate nelle figure seguenti. La taratura segnava 2,2 che dal confronto con la tabella di taratura dovrebbe corrispondere a una corrente di circa 1.800 A [2,1 corrisponde a 1.700 A].

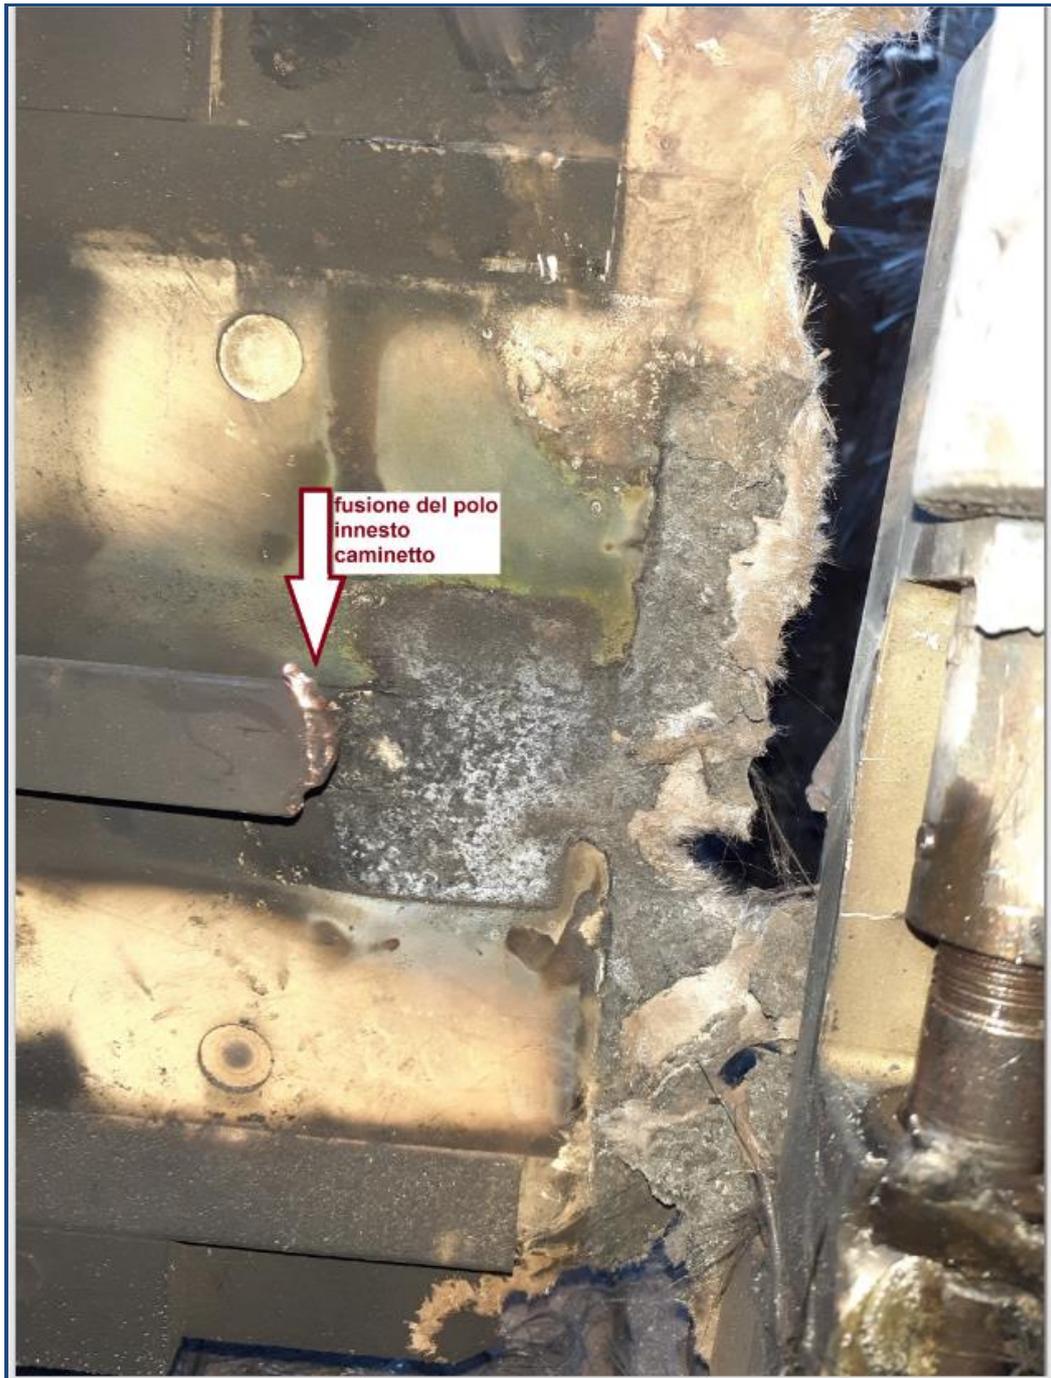
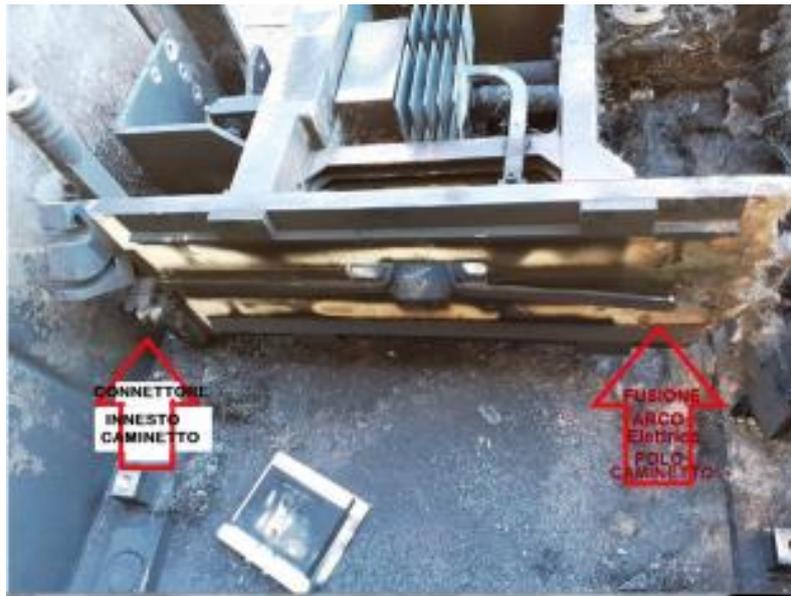
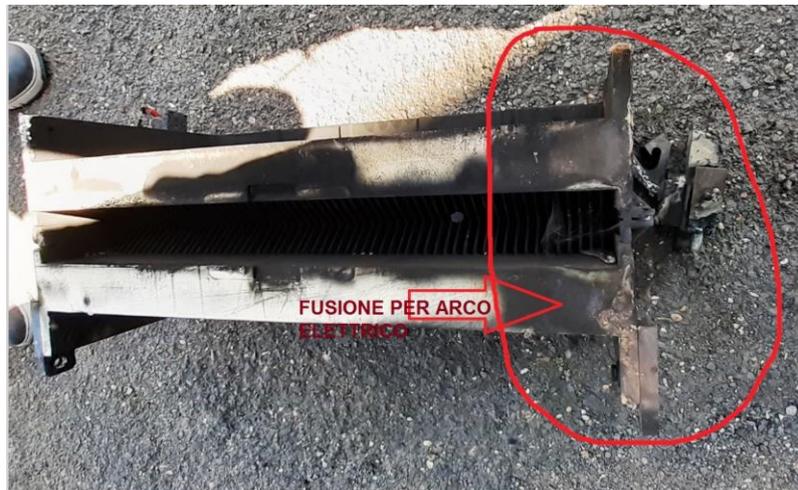
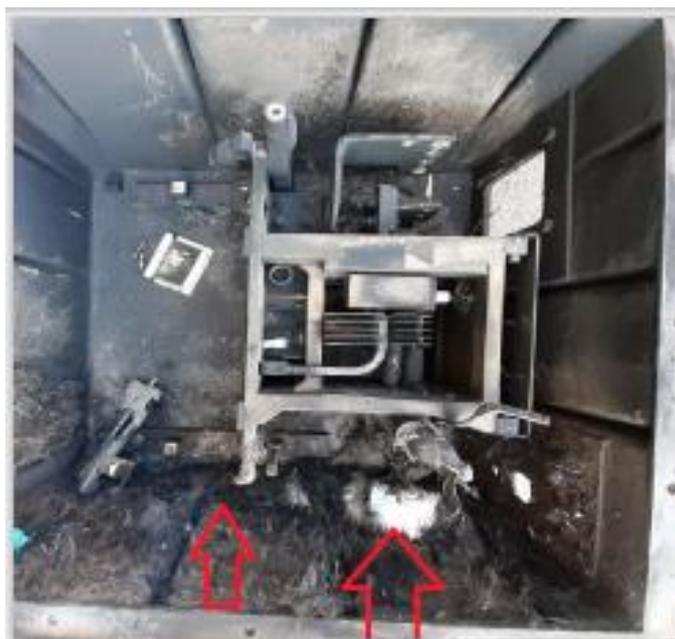
L'extrarapido di macchina prova ad interrompere la corrente di guasto, ma in fase di apertura non riesce a spegnere l'arco elettrico che fuoriuscendo dal caminetto causa l'incendio del JR. Il permanere dell'arco nel JR con il conseguente incendio ed il permanere della corrente di guasto, alimentata dalla SSE di Ostia Antica attraverso l'extrarapido n. 1 che non interveniva, ha determinato anche la rottura per fusione dei 2 fili sagomati della linea aerea di contatto in quattro punti in corrispondenza dei pantografi.

42. JR danneggiato dal principio di incendio (Fonte ATAC)
